Requalificação Paisagística da Paisagem Mineira das Lagoas de Midões, Gondomar

Maria Nóbrega Moita Magalhães Dias

Mestrado em Arquitetura Paisagista

Departamento Geociências, Ambiente e Ordenamento do Território
2023

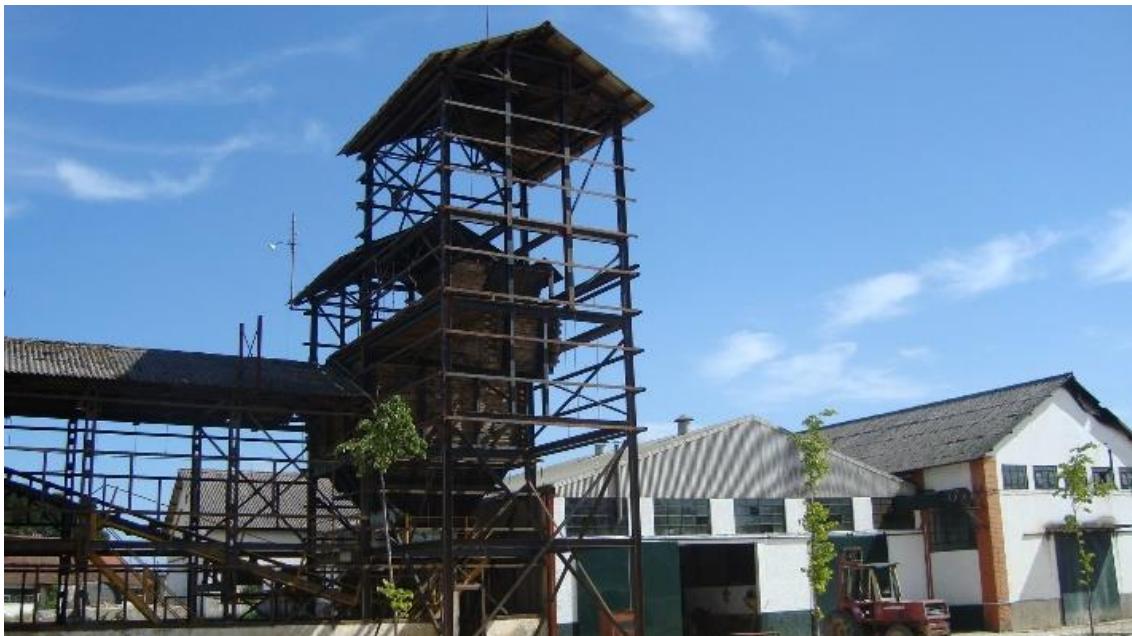
Figura 8 – Mina de Urgeiriça, Viseu, estrutura preservada. Autoria própria.

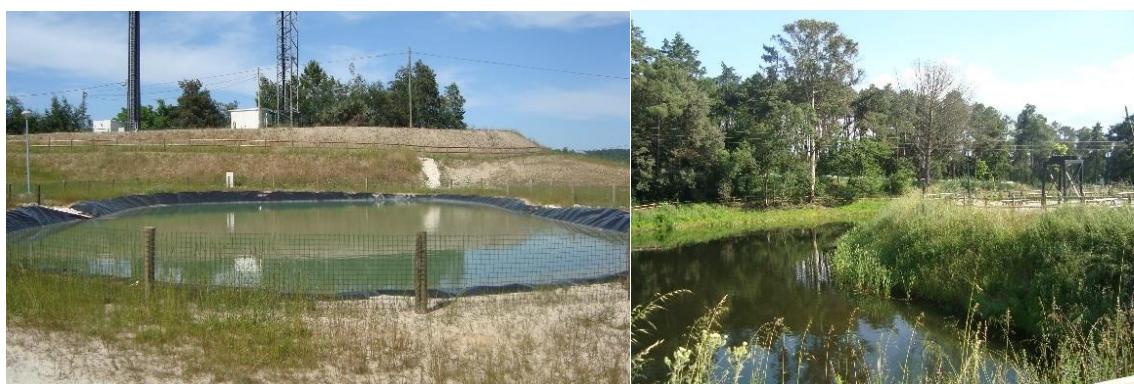
Figura 9 - Tanque de tratamento da água, na Mina de Urgeiriça, Viseu. Autoria própria.

A mina de Urgeiriça, em Viseu (EDM, 2017a), e a Área mineira de Murçós (EDM, 2017b) são dois exemplos em Portugal que foram recuperados, após vários anos de abandono subsequentes ao encerramento destas minas. Para estes casos, a Empresa de Desenvolvimento Mineiro (EDM), anteriormente referida, colaborou na realização de projetos de “Recuperação Ambiental”. Estes projetos partem de uma valorização do local e estudam a possibilidade de visitação, tratamento e recuperação ambiental de possíveis fontes de contaminação. No caso da Mina de Urgeiriça (Figura 8), destaca-se a presença de uma lagoa para a qual foi realizada um plano de tratamento, com recurso a tanques para processos de descontaminação da água (Figura 9).

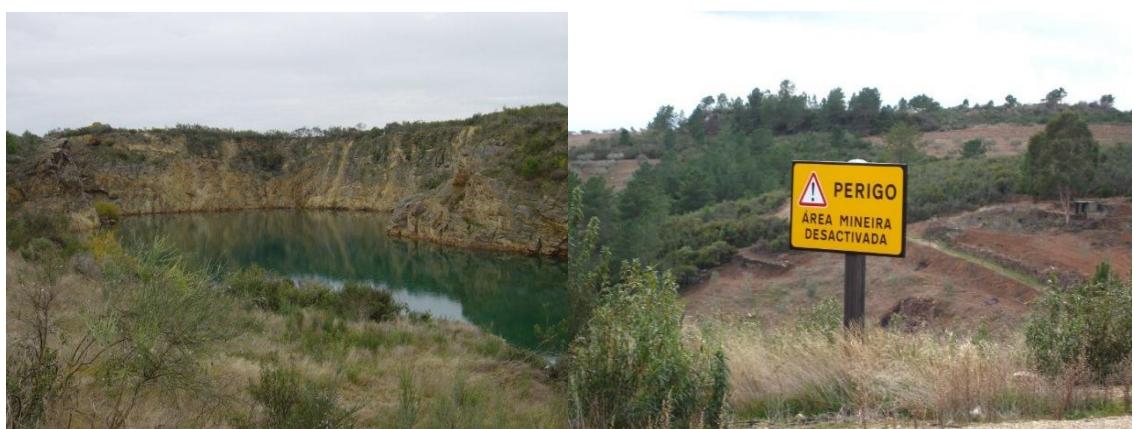
Figura 10 – Área Mineira de Murços, Bragança. Fonte: <https://edm.pt/projetos/recuperacao-ambiental-da-area-mineira-de-murcos/> (Consultada a 6 de setembro de 2023).

No caso da Área Mineira de Murçós (Figura 10), sinalizaram-se e isolaram-se os locais inseguros, deixando para visitação e exploração apenas as zonas seguras e de maior interesse.

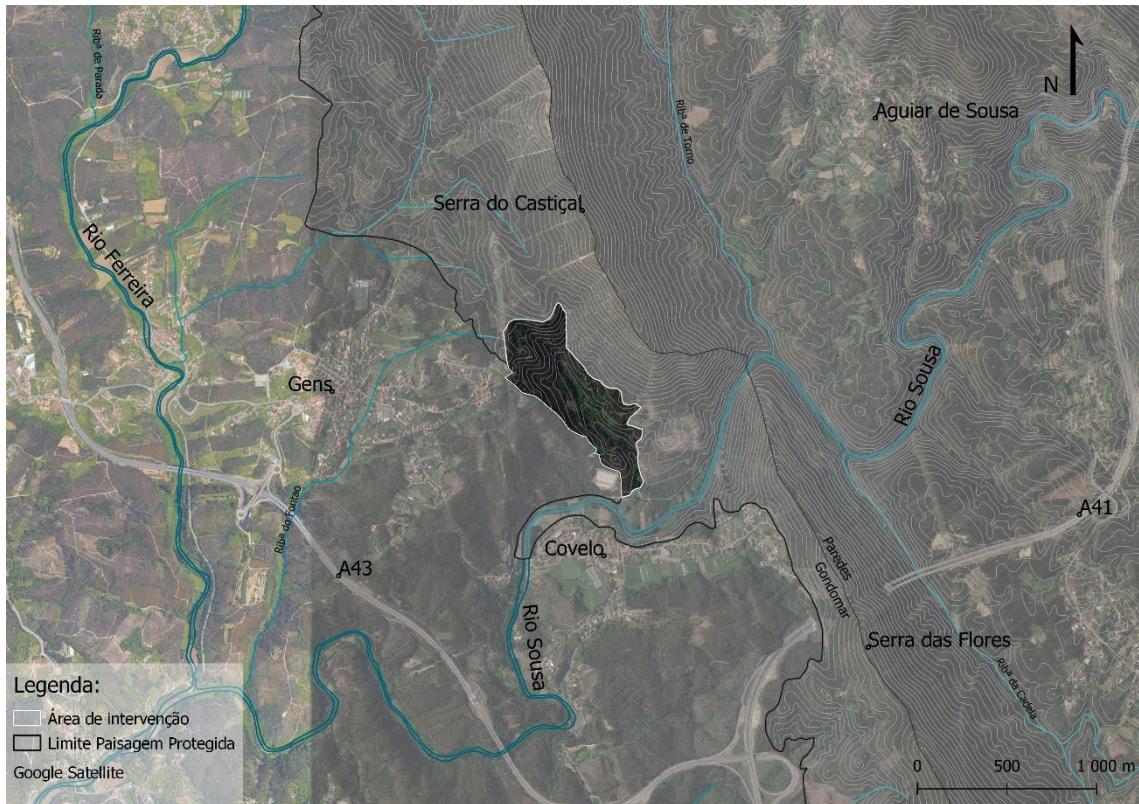
Figura 11 - Mapa da envolvente da Paisagem das Lagoas de Midões.

A área de intervenção é definida pela envolvente das três lagoas de origem antrópica, denominadas popularmente por Lagoas de Midões. A área de intervenção localiza-se na união de freguesias Covelo e Foz do Sousa, em Gondomar, inserindo-se dentro dos limites do Parque das Serras do Porto e ainda no extremo Sudoeste da ZEC “Valongo” da Rede Natura 2000. A Paisagem das Lagoas de Midões está enquadrada a Sul pelo rio Sousa e a Oeste pelo rio Ferreira, e é marcada por um vale encaixado ladeado a Nordeste pela Serra do Castiçal, que neste local é a barreira física entre os concelhos de Gondomar e Paredes (Figura 11).

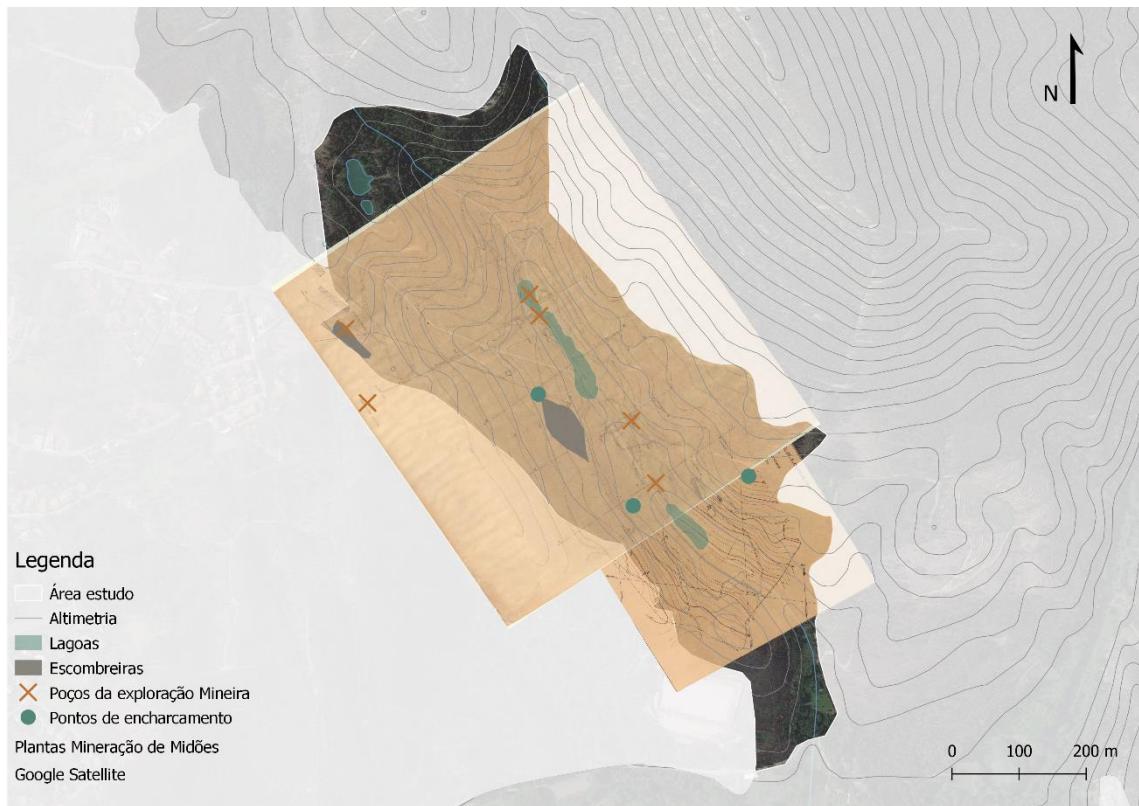
Figura 13 - Plantas das Minas de Midões georreferenciadas na área de intervenção, com marcação dos respetivos vestígios. Plantas fornecidas pelo Museu Mineiro de São Pedro da Cova para consulta e digitalização para uso no Relatório de Estágio.

¹ A georreferenciação é aproximada devido ao erro de passagem, as plantas foram desenhadas à mão seguindo métodos geográficos diferentes.

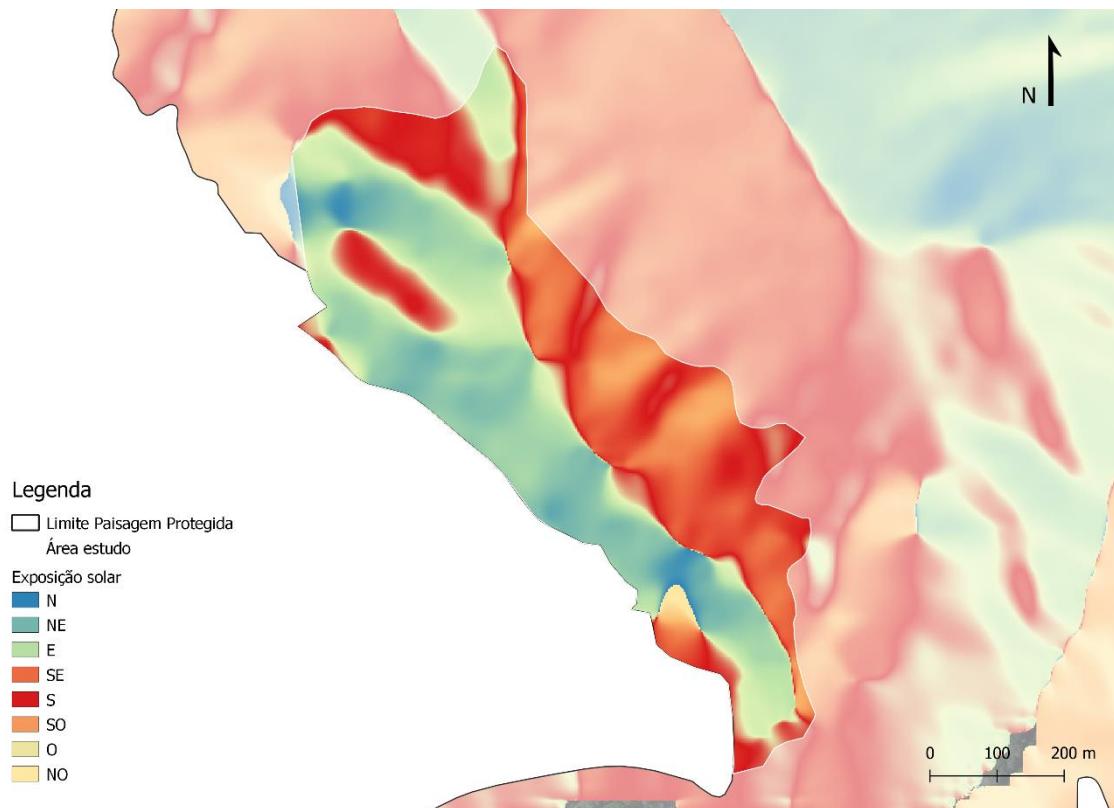
Figura 16 - Carta da exposição solar da área de intervenção.

A orientação do vale é de NO-SE, sendo que a **exposição solar** de cada encosta é, naturalmente, para SO e para NE (Figura 16). Ou seja, cada uma das encostas tem uma exposição amena. Contudo é um local muito quente em consequência da existência de pouca vegetação especialmente nas cotas mais elevadas, e por ser vegetação predominantemente rasteira, deixando o local mais exposto. A orientação do vale, a SE, faz com que as encostas estejam expostas à luz solar na maioria do dia e do ano.

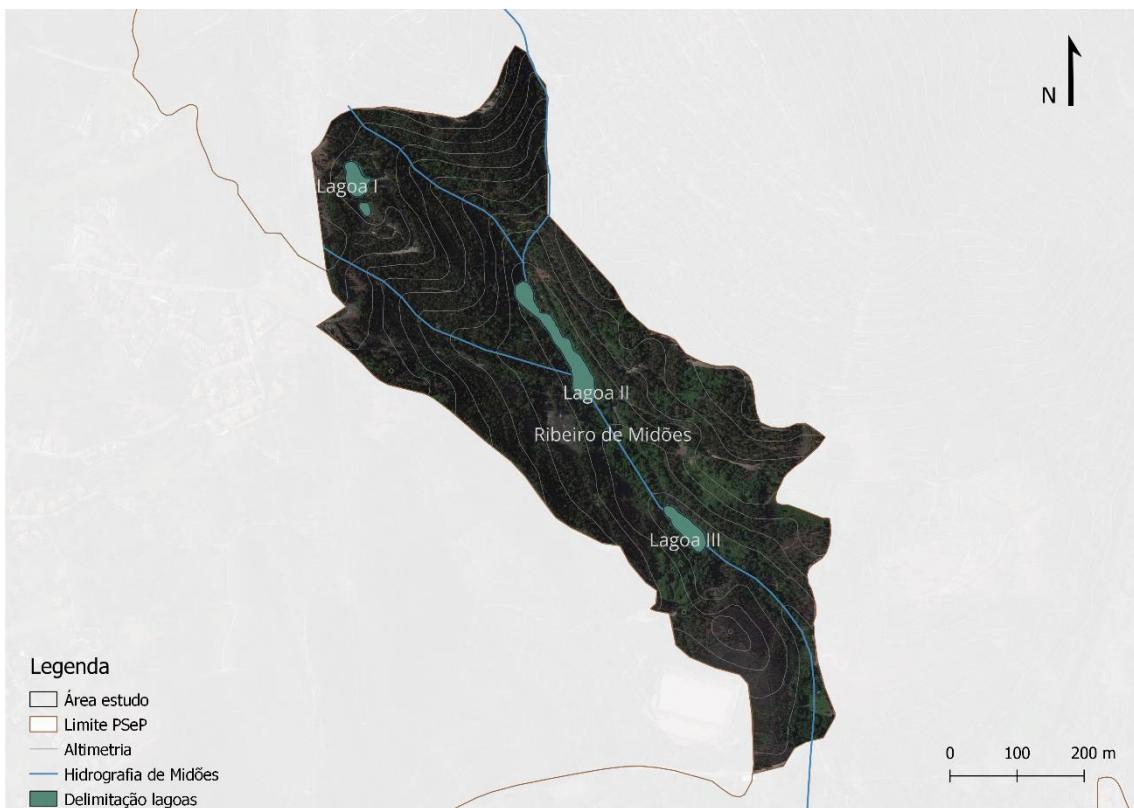
Figura 17 - Hidrografia da área de intervenção e delimitação das Lagoas de Midões.

Em termos de **rede hidrográfica** encontramos várias linhas de água na área de intervenção, maioritariamente temporárias. No fundo do vale, estava antigamente cartografado e descrito o Ribeiro de Midões (Ramos, 1996), por onde ainda corre atualmente. Porém, este ribeiro encontra-se atualmente camuflado pelas três lagoas de origem antrópica. Estas lagoas, numeradas na Figura 17, encontram-se a cotas distintas: a Lagoa I, no extremo Noroeste, situa-se entre as cotas 120-130m; a Lagoa II, a lagoa central e de maiores dimensões, entre as cotas 60-50m; e, por fim, a Lagoa III, mais a Sul, entre as cotas 40-30m. A Lagoa I encontra-se aparentemente isolada, enquanto as restantes estão conectadas através do Ribeiro de Midões, a linha de água temporária que marca o vale.

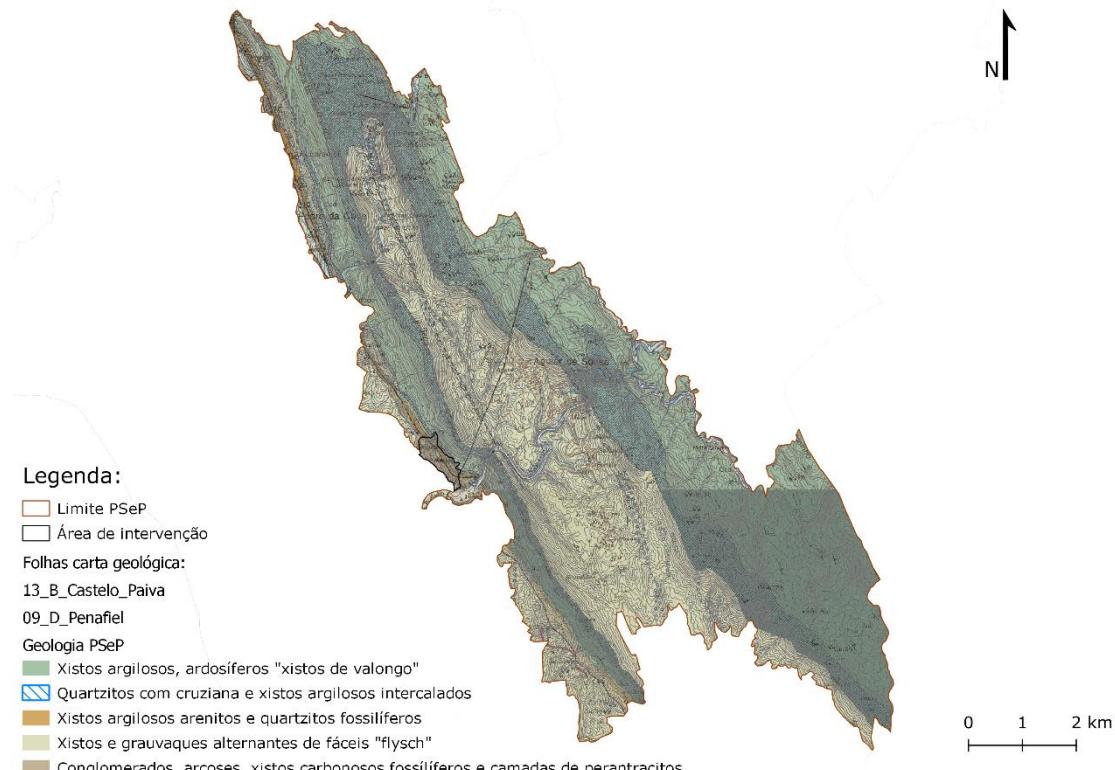
Figura 18 - Mapa da geologia do Parque das Serras do Porto, como enquadramento para a área de intervenção.

Geologicamente, a área de intervenção comprehende formações do Anticinal de Valongo e da Bacia Carbonífera do Douro. O Anticinal de Valongo comprehende litologias de diferentes idades, variando entre o Pré-Câmbrico/Câmbrico ao Carbónico, tendo as mais antigas aproximadamente 600 milhões de anos. Esta estrutura tem uma extensão total de cerca de 90 km com orientação NO-SE. As litologias principais, de uma forma genérica, comprehendem quartzitos, grauvaques e xistos. Nestas rochas existem vestígios fósseis como as trilobites e cruzianas com apogeu no Ordovício e ainda fósseis vegetais como os fetos do Carbónico (Batista, 2017; Medeiros, 1964; Medeiros et al., 1964). Os processos geológicos que estruturaram as serras, proporcionam a concentração de metais nestas rochas. As mineralizações da região pertencem ao distrito mineiro auri-antimonífero Durico-Beirão (Couto, 1993). O distrito mineiro referido é essencialmente um distrito auri-antimonífero, existindo várias associações minerais rentáveis (Couto, 1993), sendo as mais relevantes na região as de ouro e antimónio, tendo sido as primeiras largamente exploradas pelos Romanos. A Oeste desta estrutura ocorre a Bacia Carbonífera do Douro, com enchimento sedimentar datado do Carbónico Superior (período geológico compreendido entre 300 e 360 Ma). É a maior ocorrência de carvão em Portugal, localizando-se entre S. Pedro Fins (Maia) e Janarde (S. Pedro do Sul), numa faixa com cerca de 53 km de comprimento e de 30 a 250m de espessura (Figura 18) (Medeiros, 1964; Medeiros et al., 1964).

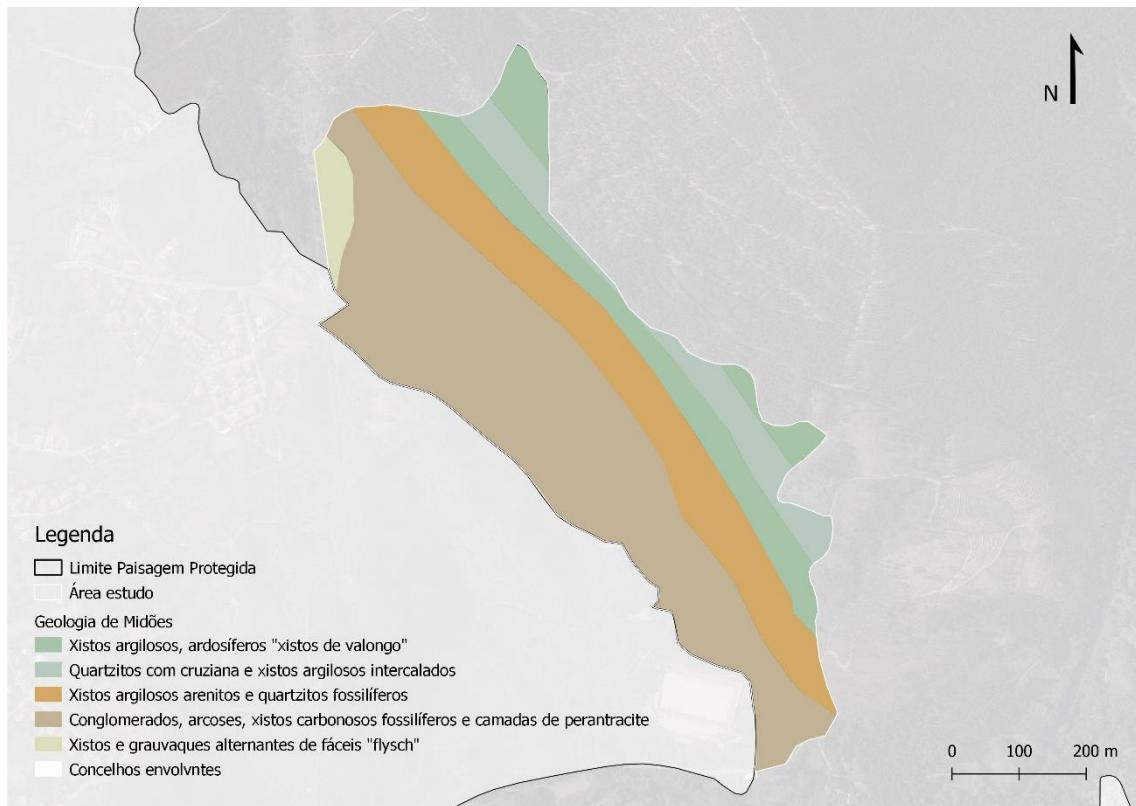
Figura 19 - Mapa da geologia da área de intervenção.

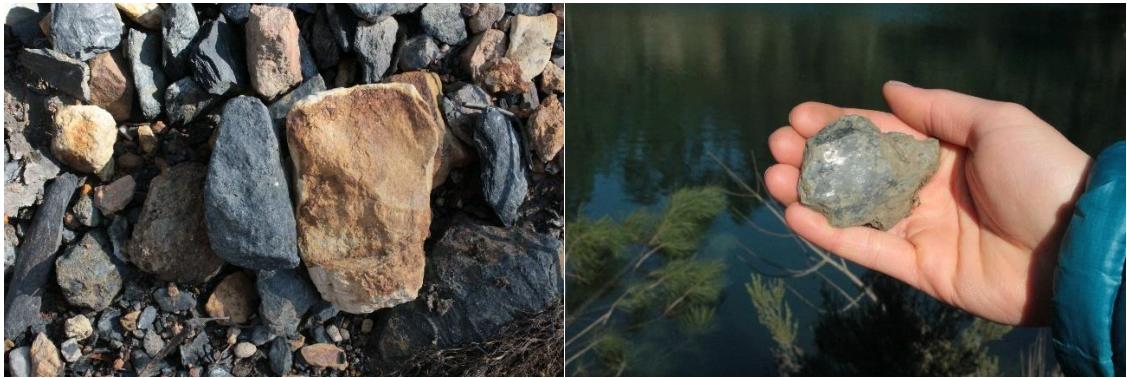
Figura 21 - Diversidade geológica na área de intervenção. À esquerda quartzitos, à direita xisto negro com carvão. Autoria própria.

Ainda hoje, neste local, podemos observar vestígios da existência de restos vegetais, através de vários exemplares fósseis (Figura 20). Estes fósseis encontram-se na encosta orientada a NE da paisagem sendo o local onde a formação geológica predominante são os Xistos Carbonosos Fossilíferos e Camadas de Perantracite. Já na encosta orientada a SO, esta inserida no Anticlinal de Valongo, predominam os Xistos Argilosos e Quartzitos com fósseis de animais marinhos como são exemplo as trilobites (Medeiros, 1964; Medeiros et al., 1964). Esta geodiversidade traz riqueza e interesse geológico para este local (Figuras 21 e 22), por ser um ponto de transição e de encontro entre vários períodos geológicos.

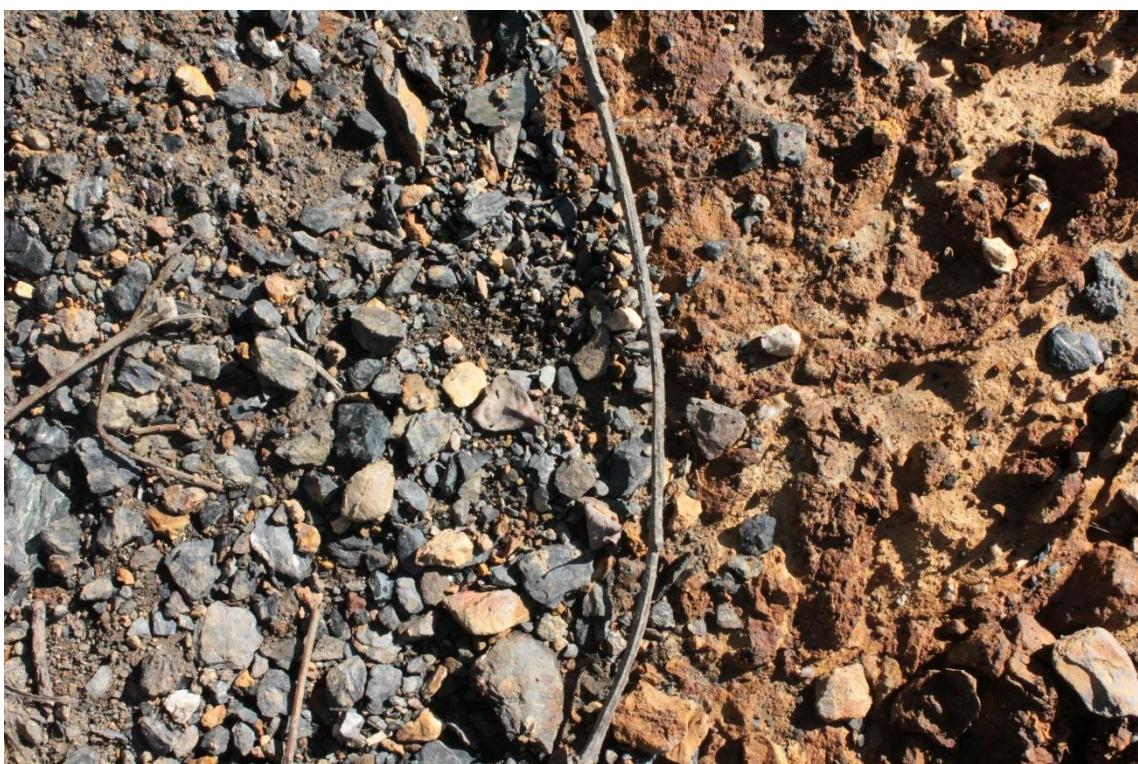
Figura 22 - Contraste da geologia presente na área de intervenção. Autoria própria.

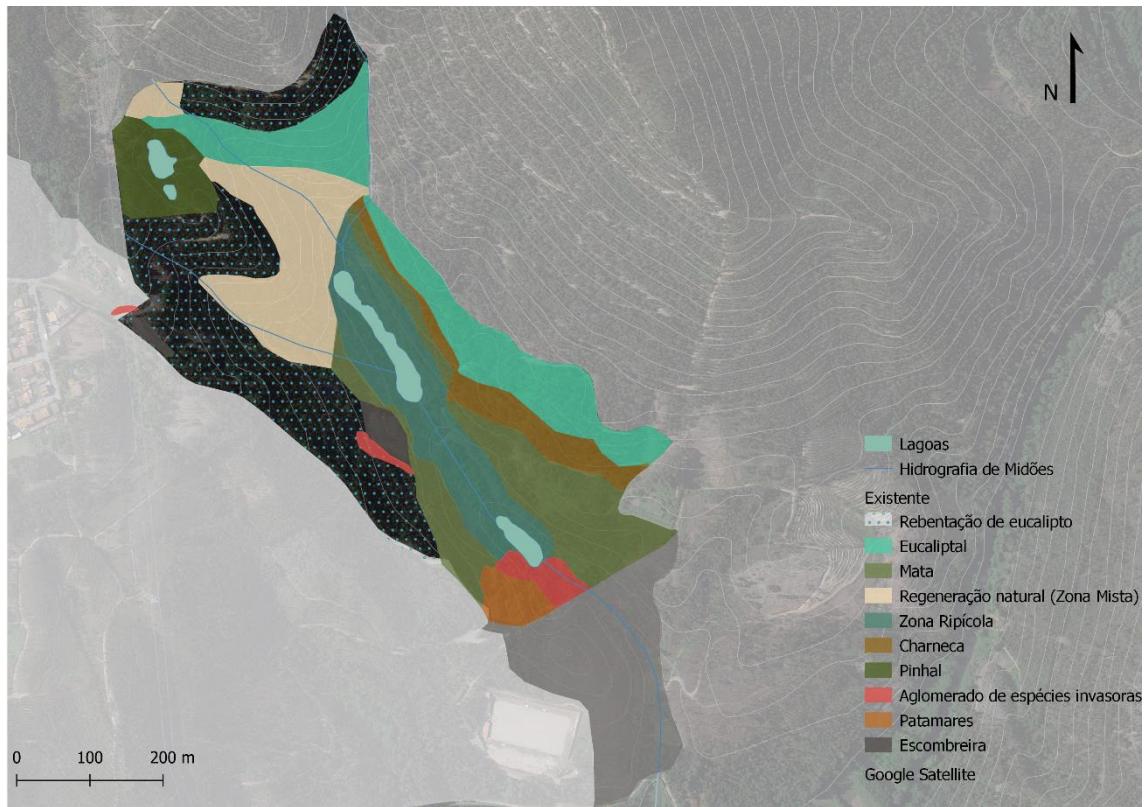
Figura 24 - Ocupação do solo da área de intervenção.

O mapa da Figura 24 representa a ocupação do solo atual da área de intervenção, tendo sido realizado um levantamento que foi sendo aperfeiçoado ao longo das visitas de campo.

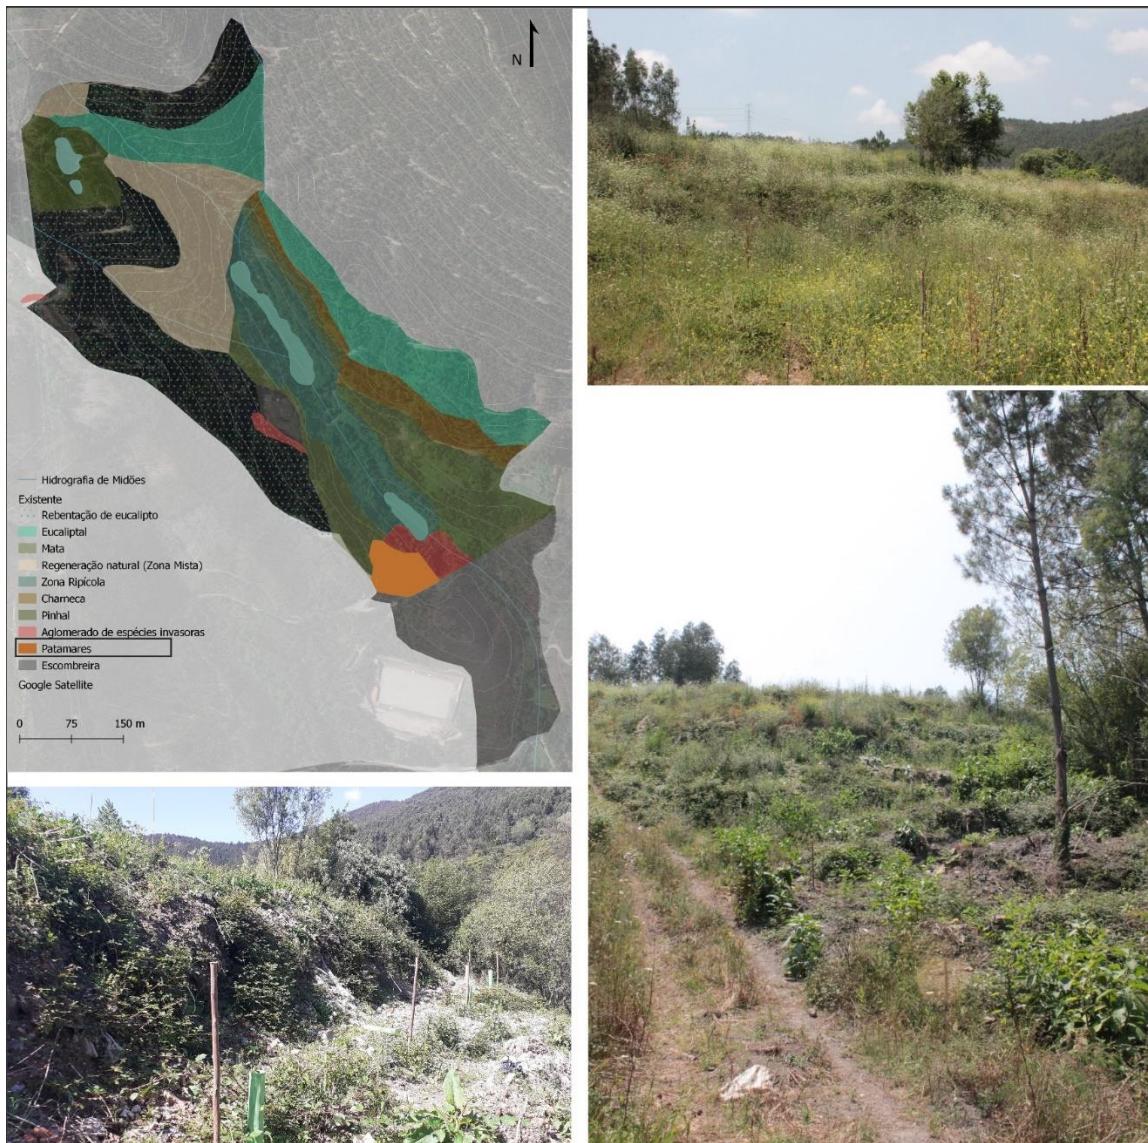
Figura 33 - Zona de patamares. Autoria própria.

Para além das zonas dominadas por vegetação existem, na área de intervenção, zonas com um carácter mais particular. Por um lado, é possível identificar uma zona de patamares (Figura 33), que foi intervencionada para acomodar plantação de vegetação autóctone. Porém, encontra-se atualmente com deposição de resíduos, muitos deles de grandes dimensões, depositados ilegalmente ao longo dos anos, pelo que constitui uma zona com graves problemas de erosão.

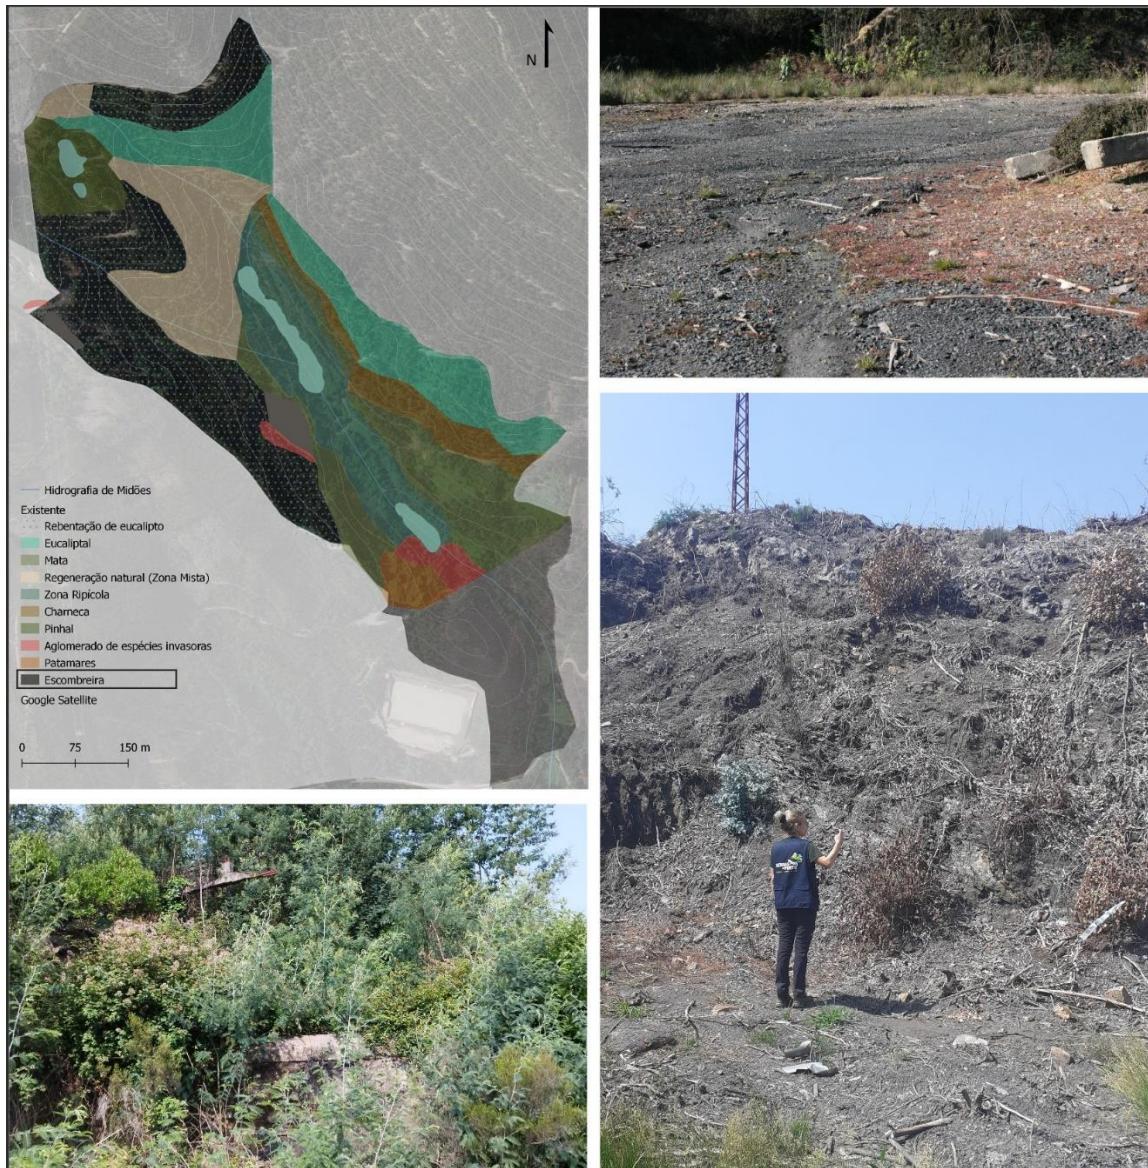
Figura 34 - Zonas de escombreira. Autoria própria.

Por outro lado, é possível definir também zonas de escombreira (Figura 34), ou seja, locais onde os rejeitos de minério e/ou a rocha mãe estão expostas, com escassez ou inexistência de solo e onde a vegetação é quase nula.

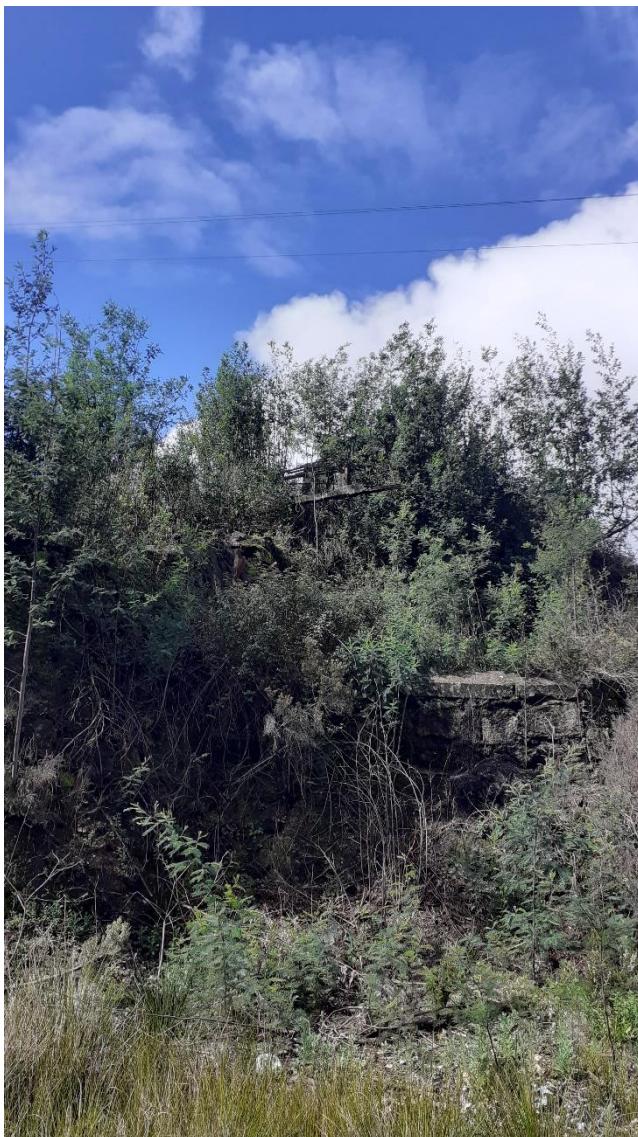
Figura 35 - Vestígio de possível estrutura mineira. Autoria própria.

Especificamente, na zona de escombreira central, junto à Lagoa II, encontram-se vestígios de estruturas de apoio à mineração (Figura 35).

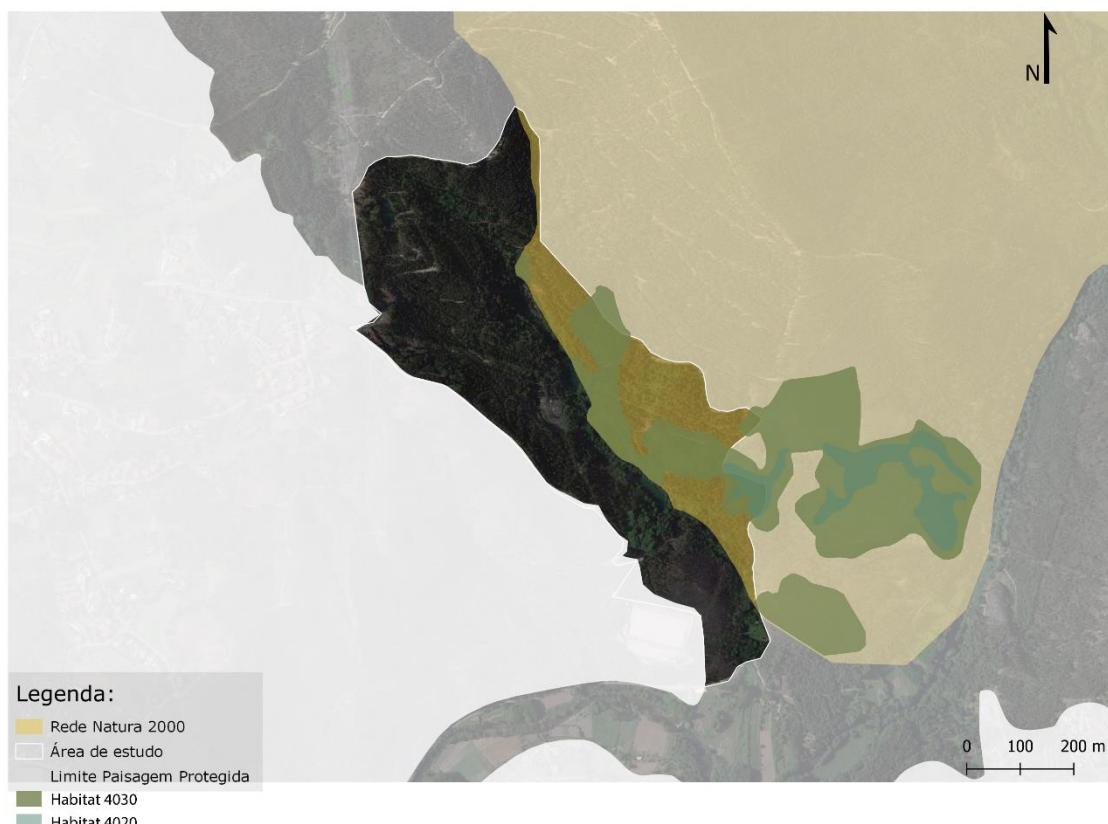
Figura 36 - Delimitação da Rede Natura 2000 ZEC "Valongo" na área de intervenção, com os Habitats 4020 e 4030 evidenciados.

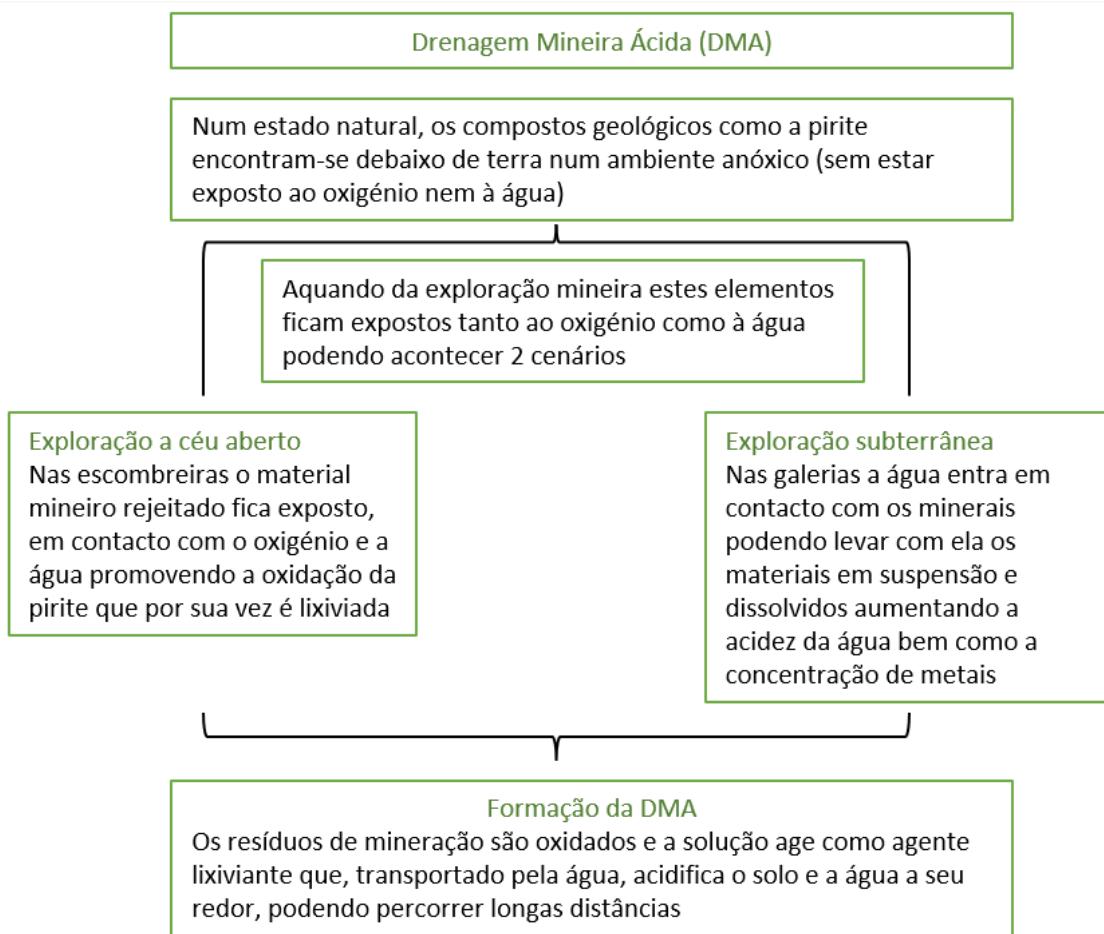
Figura 38 - Esquema explicativo da Drenagem Mineira Ácida. Baseado em (da Silva, 2013; Rocha, 2016; Rocha, 2019).

Na área de intervenção, após exploração mineira e posterior abandono, ocorreram diversos problemas ambientais e paisagísticos, sendo a Drenagem Mineira Ácida (DMA) o mais relevante. Esta drenagem tem ocorrido tanto por escorrência superficial como subterraneamente (Figura 38).

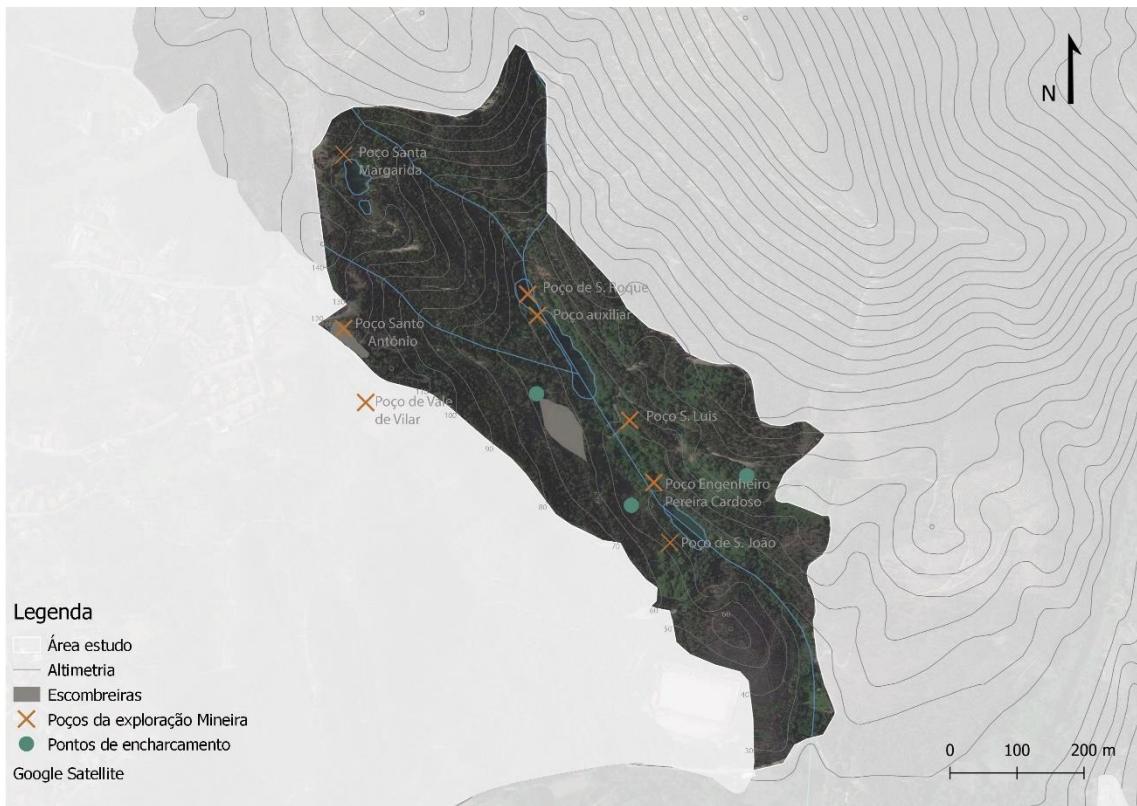
Figura 39 - Nomeação dos vestígios mineiros, com a designação dos vários poços da exploração mineira e com identificação das zonas de escombreira e de encharcamento.

As zonas de escombreira na área de intervenção são relativamente pequenas, encontrando-se, sobretudo, junto às lagoas com a exceção de dois pontos ilustrados na Figura 39.

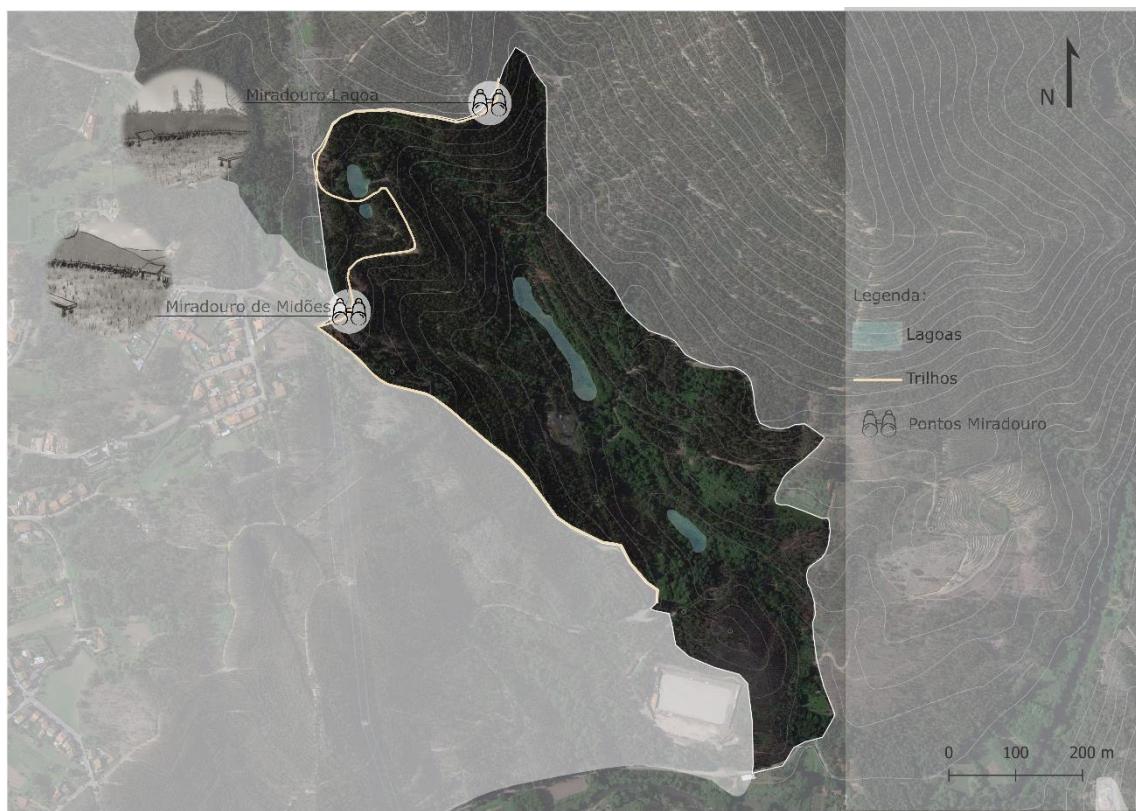
Figura 41 - Plano geral com os pontos miradouro propostos e trilhos existentes.

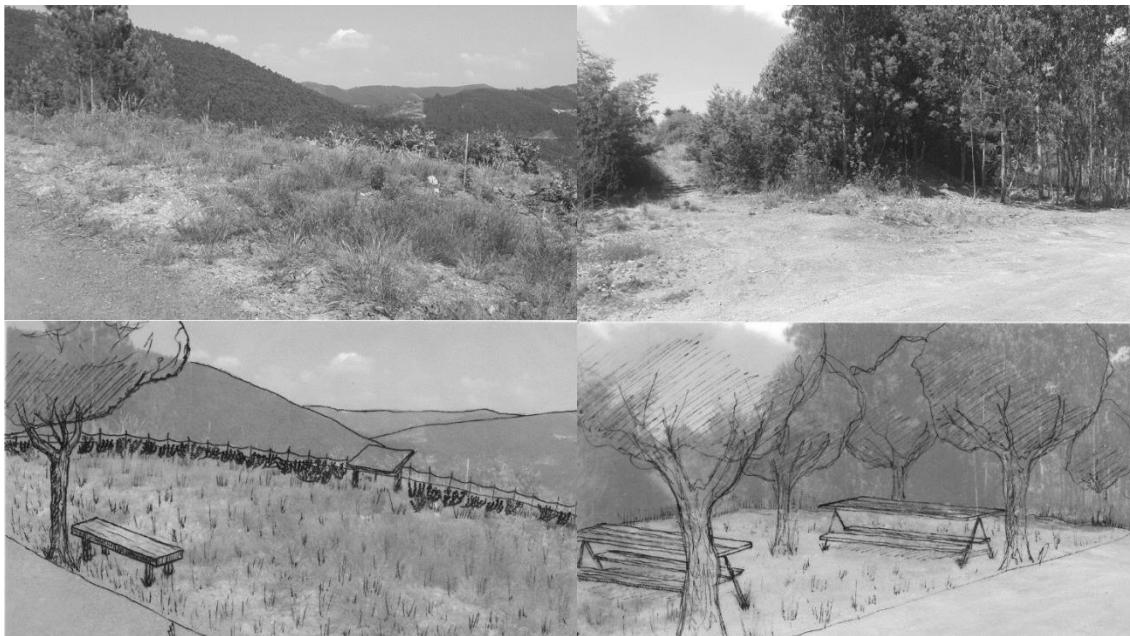
Figura 42 - Situação existente (em cima) e proposta (em baixo) para o Miradouro de Midões. Fotografias e ilustrações de autoria própria.

Em termos ambientais estes espaços serão estratégicos para ajudar à regeneração natural da Paisagem, sendo que, na berma, pretende-se plantar espécies de charneca, nomeadamente *Calluna vulgaris* (queiró), *Pterospartum tridentatum* (carqueja), *Erica cinerea* (carrasco) que, por sua vez, promoverão a sua expansão para a zona de encosta. Esta orla servirá também de barreira à aproximação da berma. Contudo para garantir e aumentar a segurança nestes locais é proposta a colocação de guarda-corpos como ilustrado nas figuras 42 e 43.

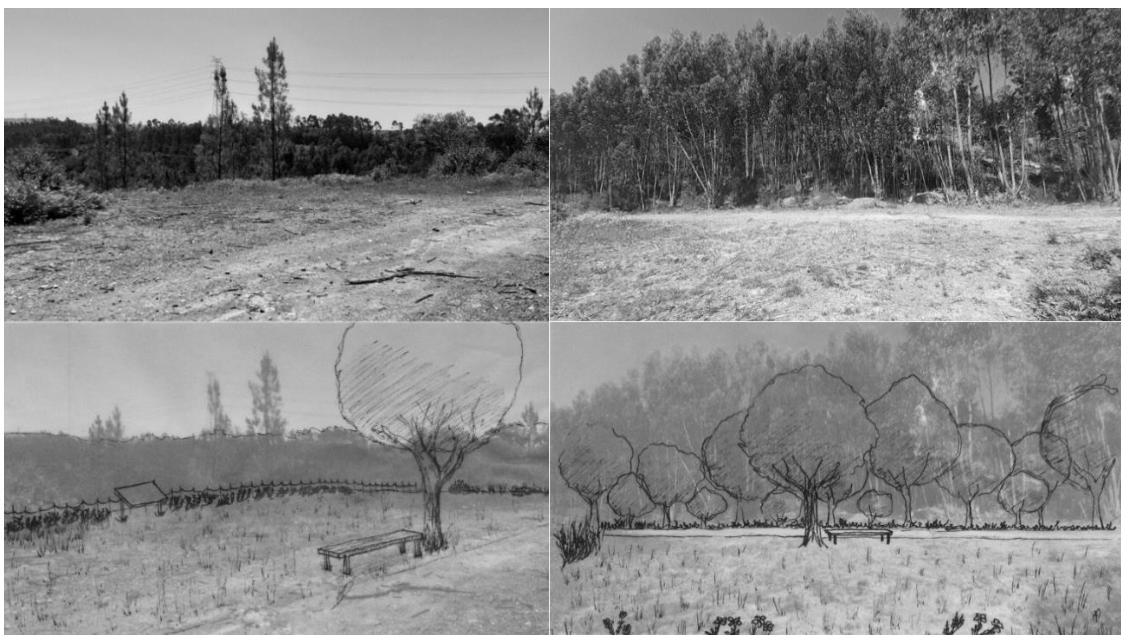
Figura 43 - Situação existente (em cima) e proposta (em baixo) para o Miradouro da Lagoa. Fotografias e ilustrações de autoria própria.

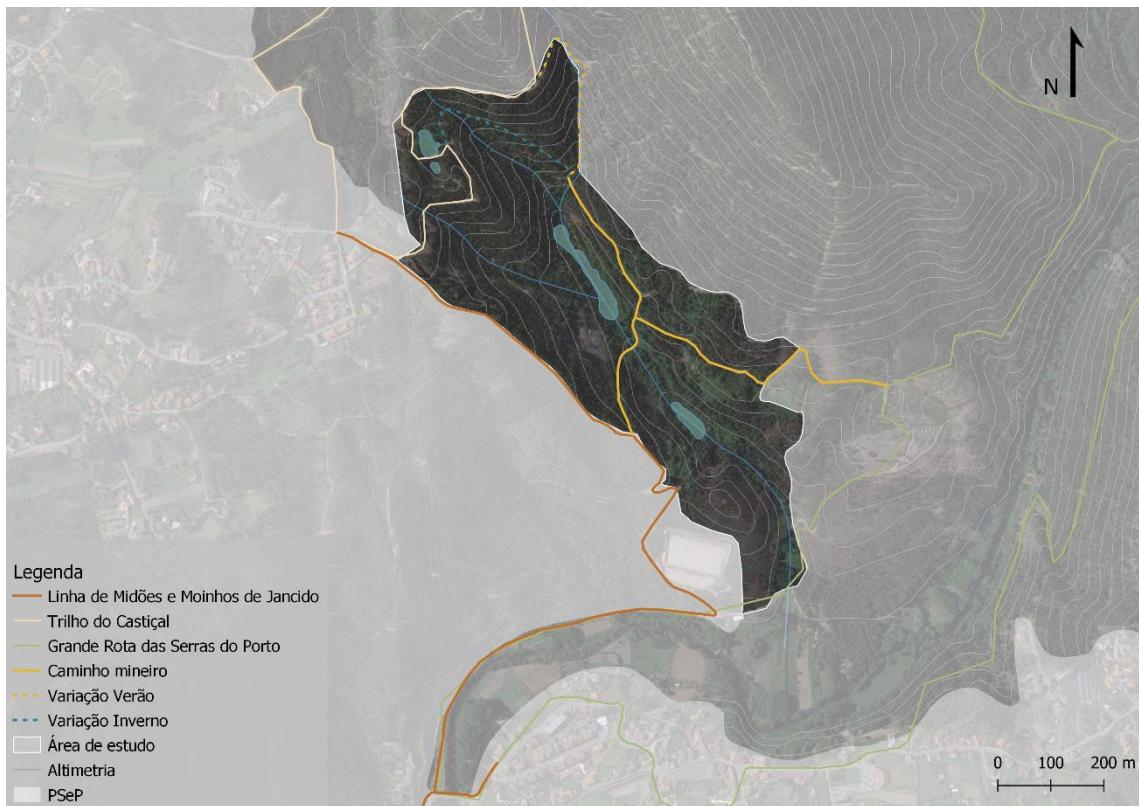
Figura 46 – Plano geral com trilhos propostos e a ligação com os trilhos existentes.

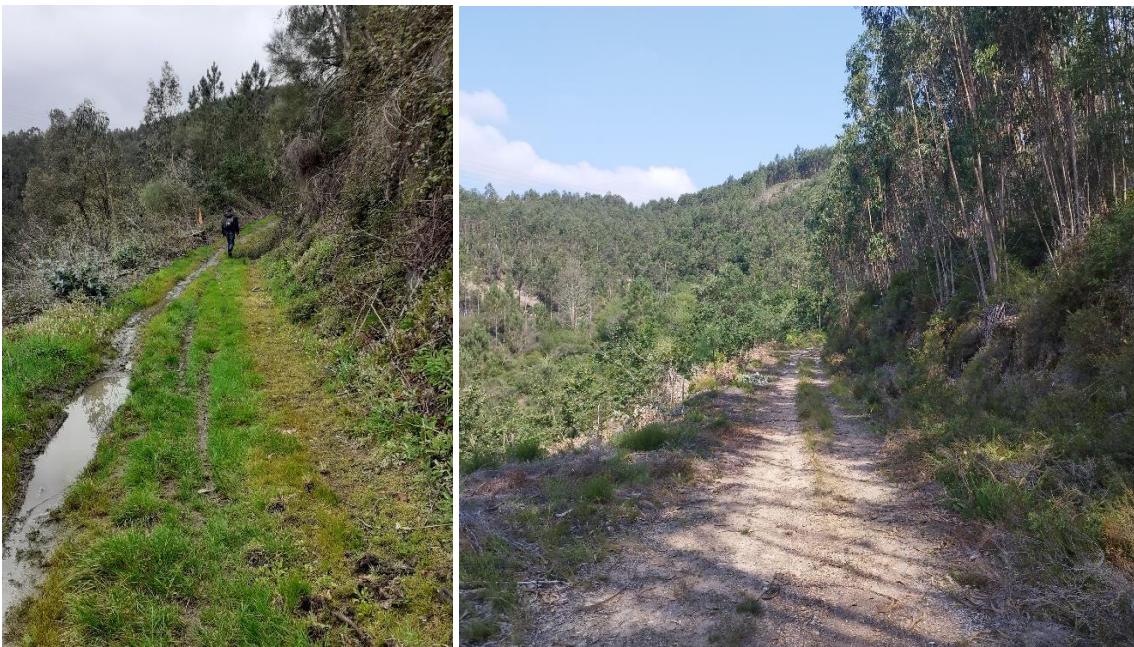
Figura 47 - Caminho mineiro. Autoria própria.

A ideia deste caminho surgiu numa das visitas de reconhecimento ao local, a partir dos vários caminhos florestais presentes, onde este apresentou grande interesse e potencial de exploração, abrindo assim a oportunidade para os visitantes conhecerem melhor o local (Figura 47).

Na extensão que atravessa a paisagem entre as Lagoas de São Roque e São João devem ser colocados guarda-corpos a ladear o caminho e sinalética apropriada sobre a acidez das lagoas, assegurando que os visitantes não acessem às zonas mais perigosas, junto das lagoas. Na encosta orientada a SO do vale, o caminho pode ser tomado por duas direções rumo ao trilho do Castiçal ou rumo à Grande Rota.
