Requalificação Paisagística da Paisagem Mineira das Lagoas de Midões, Gondomar

Maria Nóbrega Moita Magalhães Dias

Mestrado em Arquitetura Paisagista

Departamento Geociências, Ambiente e Ordenamento do Território
2023

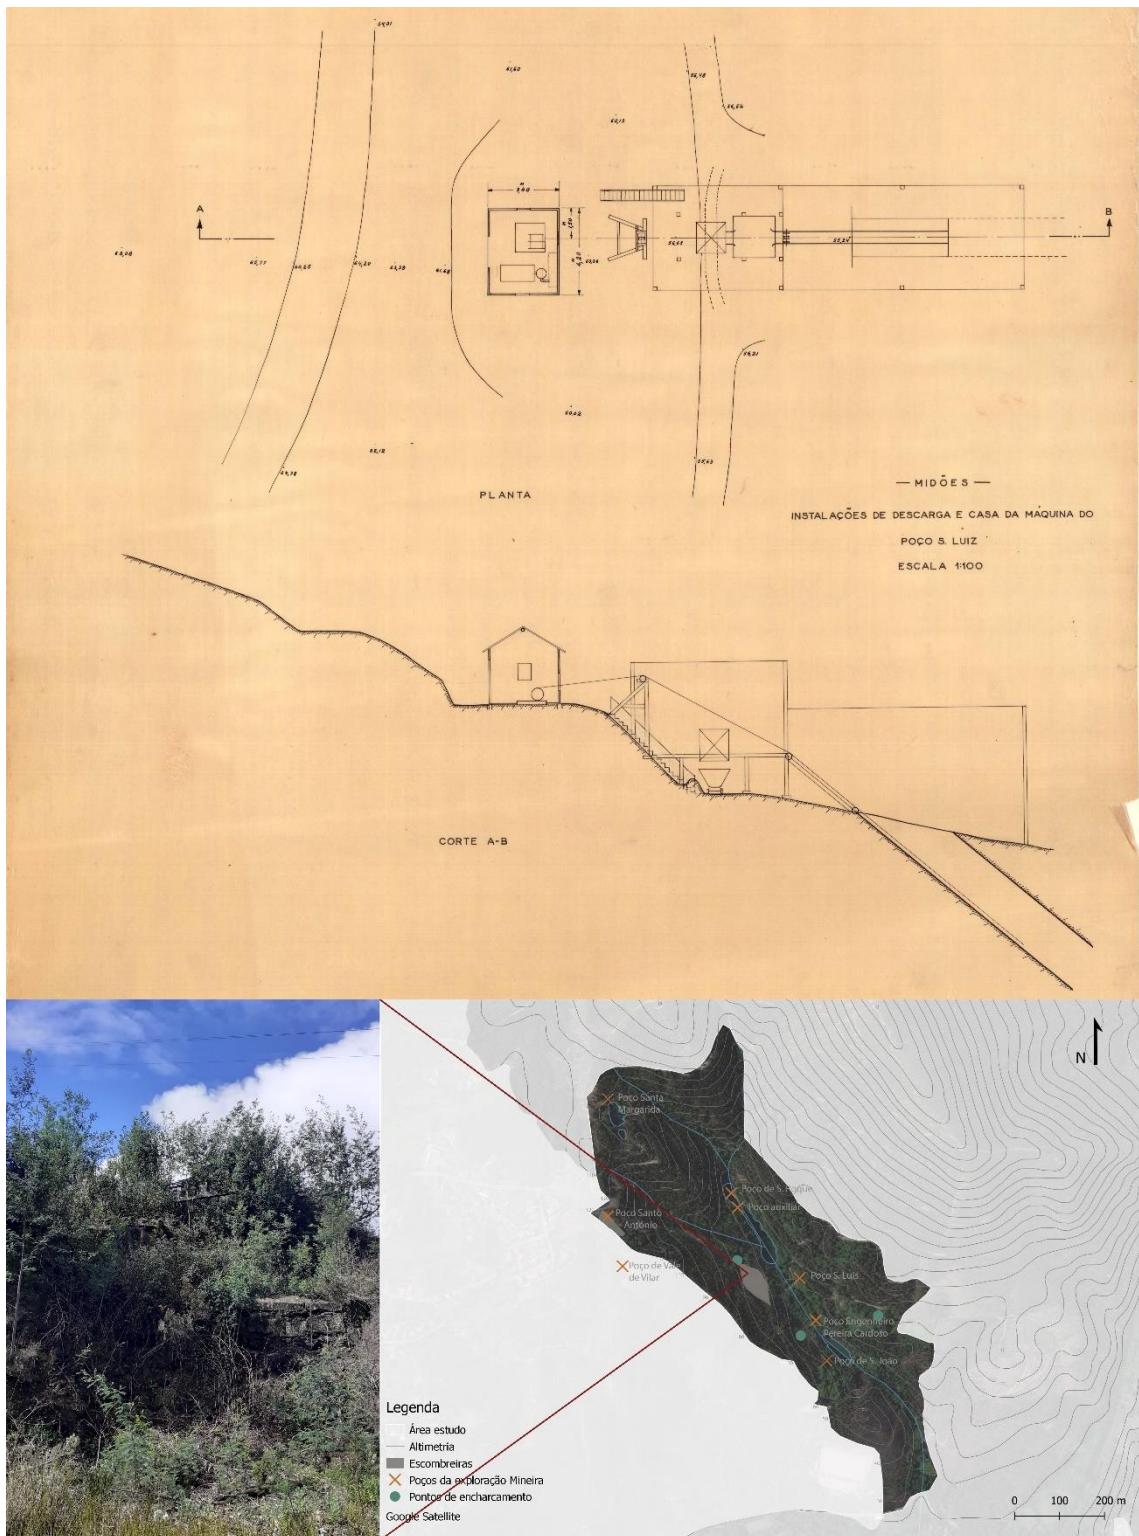
Figura 48 - Possíveis vestígios mineiros. "Planta" fornecida pelo Museu Mineiro de São Pedro da Cova.

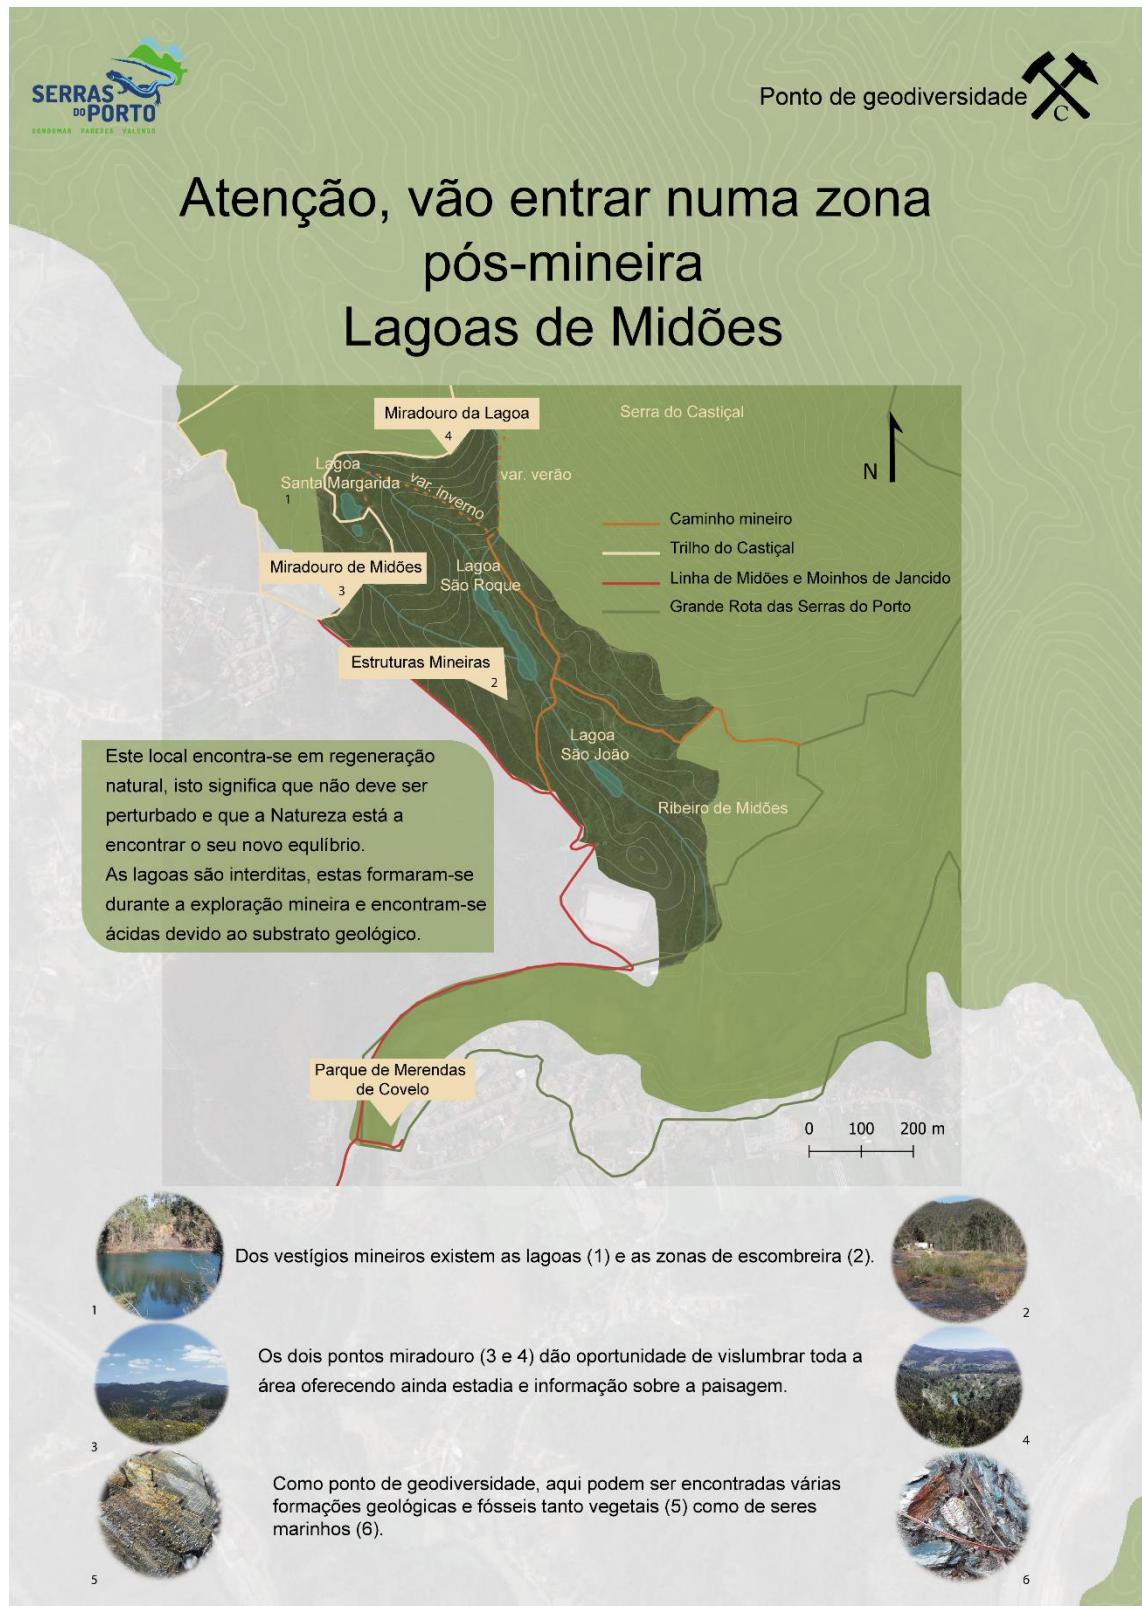
Figura 49 - Painel informativo proposto para a área de intervenção.

Por fim, nas várias entradas para a Paisagem das Lagoas de Midões, deverão ser colocados painéis informativos sobre o local, como ilustrado na Figura 49. Desde logo, deve existir indicação de que se trata de uma paisagem pós-mineira em regeneração. Também devem estar aqui indicados os pontos de miradouro e os trilhos presentes. Estes painéis devem ainda conter uma pequena descrição do local e informações relevantes sobre elementos presentes, como as lagoas, os vestígios mineiros e os elementos geológicos que fazem com que este local seja um ponto de geodiversidade.

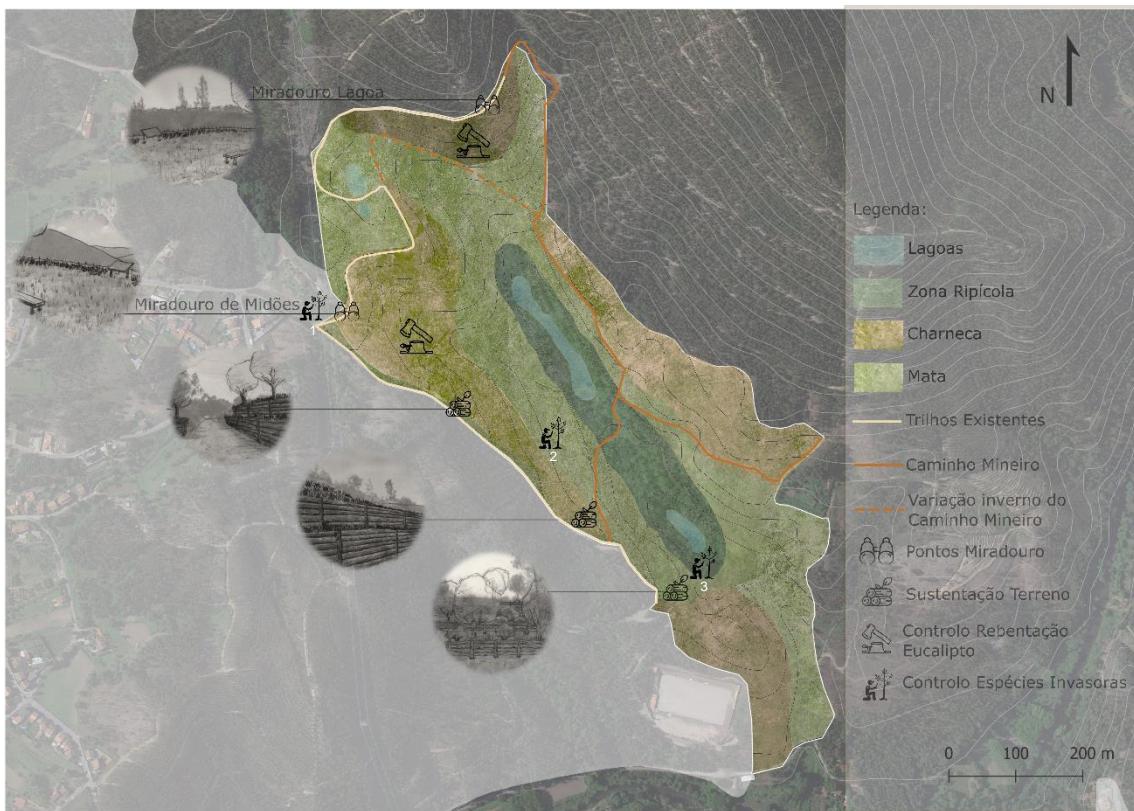
Figura 50 - Plano Geral para a Requalificação da Paisagem das Lagoas de Midões, com indicação dos pontos de miradouro propostos, trilhos existentes e trilhos propostos, locais prioritários para adoção de medidas de gestão (sustentação do terreno, controlo da rebentação de eucalipto e controlo de espécies invasoras), e evolução das formações vegetais a estabilizar.

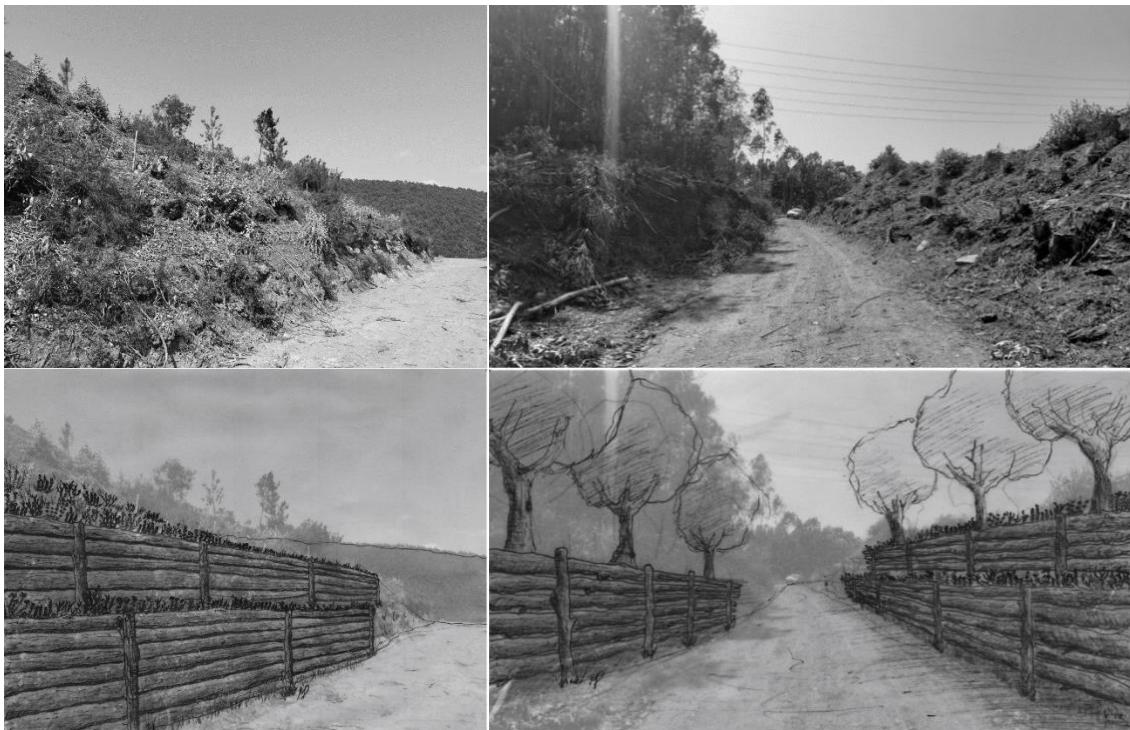
Figura 52 - Situação existente (em cima) e proposta (em baixo) com técnica de bioengenharia (paliçada) junto ao caminho. Fotografias e ilustrações de autoria própria.

Pode ainda ser usada madeira proveniente da área de intervenção, havendo um cuidado para utilizar apenas troncos de madeira completamente secos aquando da construção das estruturas. Esta técnica será implementada também noutras locais assinalados no plano geral (Figura 50). Em locais com graves problemas de erosão e que constituam perigo para a população, principalmente junto aos caminhos (Figura 52), devem ser conjugados com plantação de espécies destinadas a cada local, para que se atinja uma maior eficácia da técnica e consequente proliferação da vegetação.

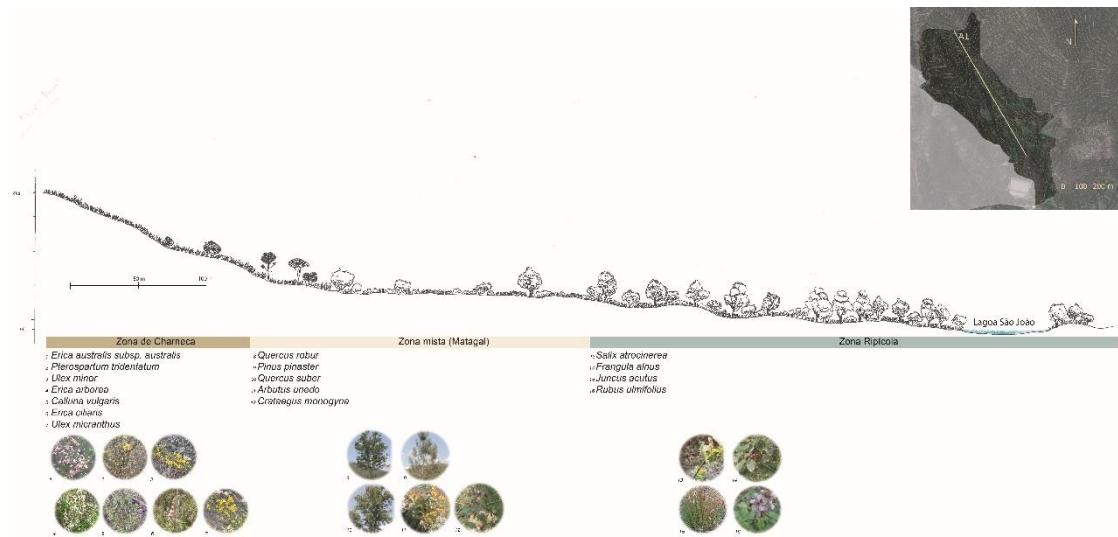
Figura 53 - Corte longitudinal da área de intervenção, com as formações que se pretendem consolidar na Paisagem das Lagoas de Midões. Fotografias e ilustrações de autoria própria.

Por fim, com base no plano geral da figura 50, descreve-se como se espera que a vegetação regenere com as diferentes composições e a sua relação. Nas Figuras 53 e 54 está representada, em corte longitudinal (Figura 53) e corte transversal (Figura 54), a transição entre as várias formações vegetais que se pretende que se estabeleçam na área de intervenção, havendo pontos onde as várias formações se misturam. Esta vegetação é também fundamental para promover a diversidade de fauna, servindo de abrigo para diversos animais como são exemplo os pássaros e os répteis.

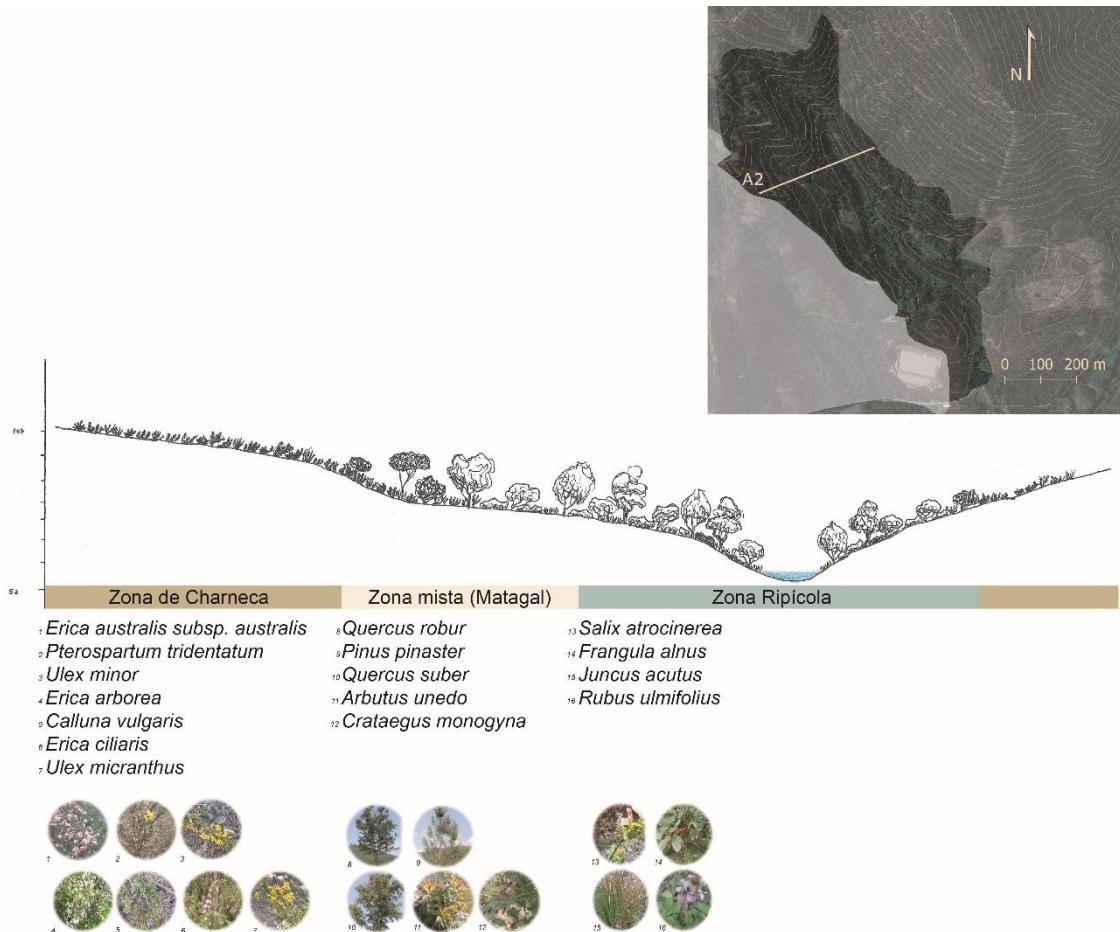
Figura 54 - Corte transversal da área de intervenção, com as formações que se pretendem consolidar na Paisagem das Lagoas de Midões. Fotografias e ilustrações de autoria própria.

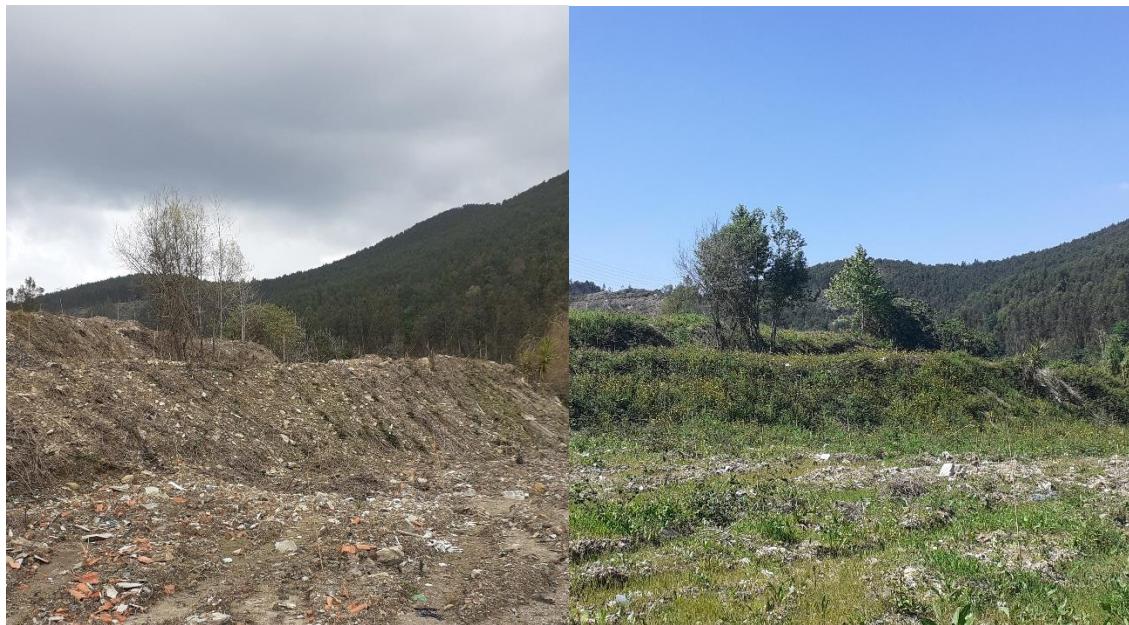
Figura 55 - Contraste sazonal na zona de patamares da área de intervenção: Inverno (à esquerda) Primavera (à direita). Autoria própria.

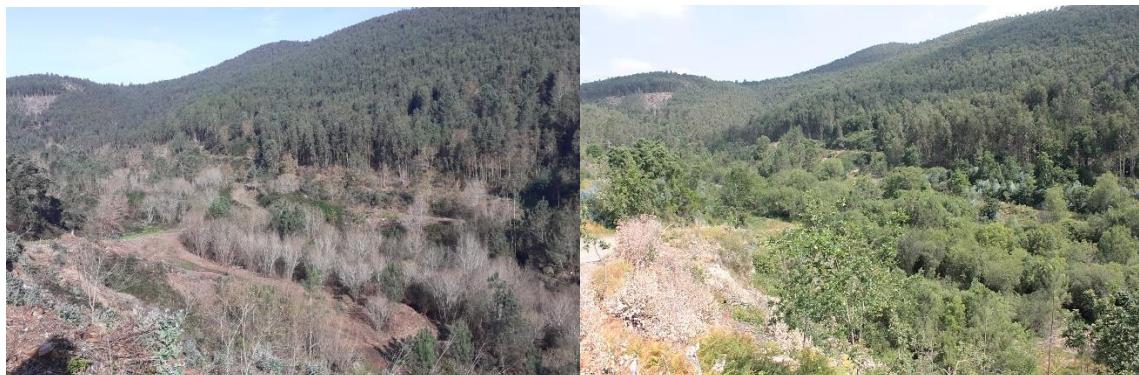
Figura 56 - Contraste sazonal na zona ripícola da área de intervenção: Inverno (à esquerda) Primavera (à direita). Autoria própria.

As maiores dificuldades na realização deste trabalho sentiram-se na fase de reconhecimento da área de intervenção. Por um lado, devido à falta de documentação sobre a história mineira de Midões, o que revela o esquecimento de uma história que deve ser contada e que este trabalho pretende voltar a trazer restaurando a identidade do local. Por outro lado, o estudo da ocupação do solo, que por falta de imagem de satélite atualizada e devido aos recentes projetos realizados no local pela AMPSeP e CMG, tornaram indispensável a realização de diversas visitas ao local. Estas visitas revelaram-se uma mais-valia, permitindo observar as transformações sazonais do local. Constatou-se que no inverno (altura em que se iniciou o estágio) o espaço aparenta pouca vida (Figura 55), mas com a chegada da primavera é possível vislumbrar o potencial que este local tem em termos de biodiversidade (Figura 56).

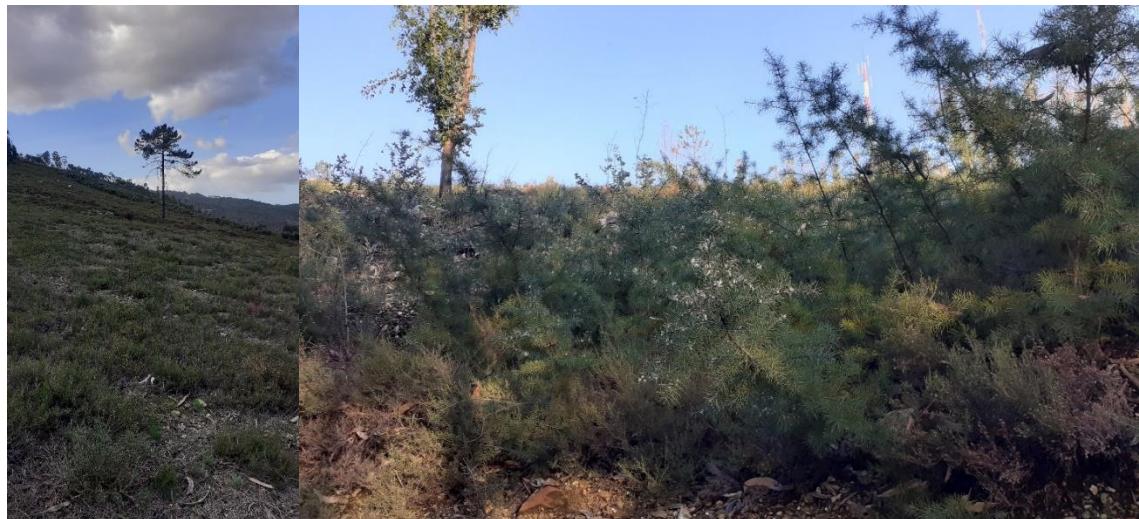
Figura 7 - Zona em Controlo de haquea-picante. Autoria própria.

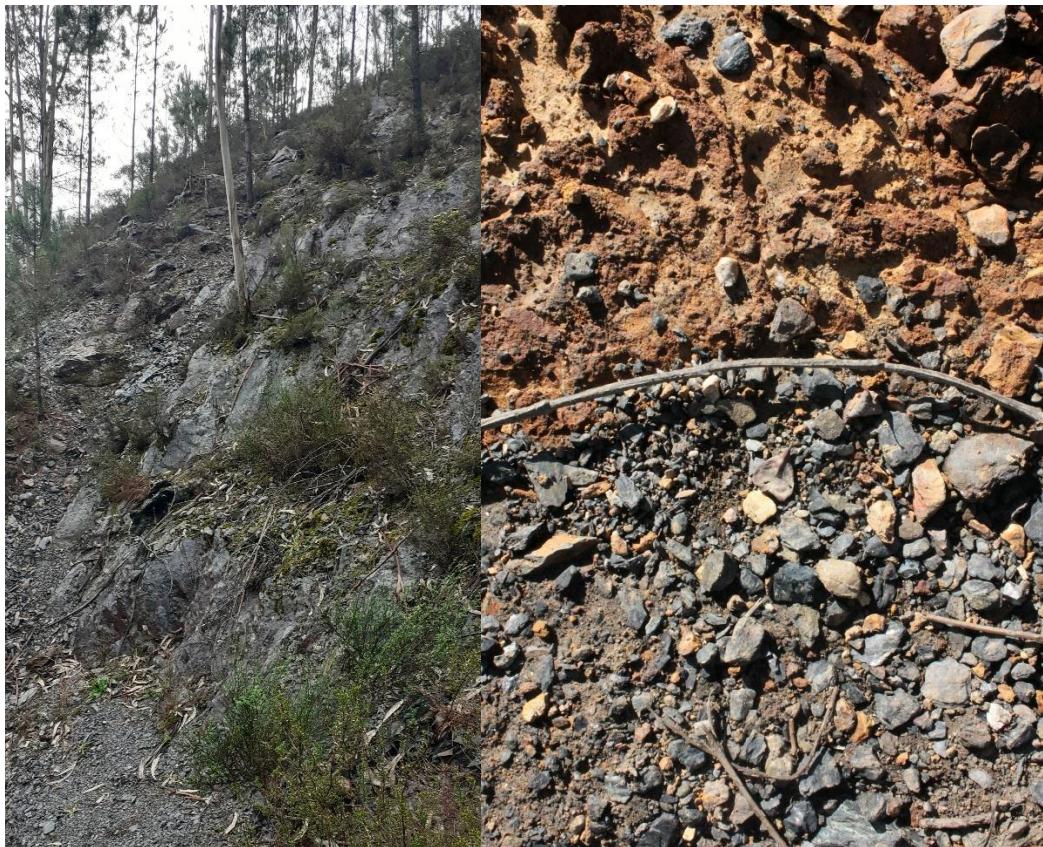
Figura 12 – Geodiversidade – Lagoas de Midões. Autoria própria.

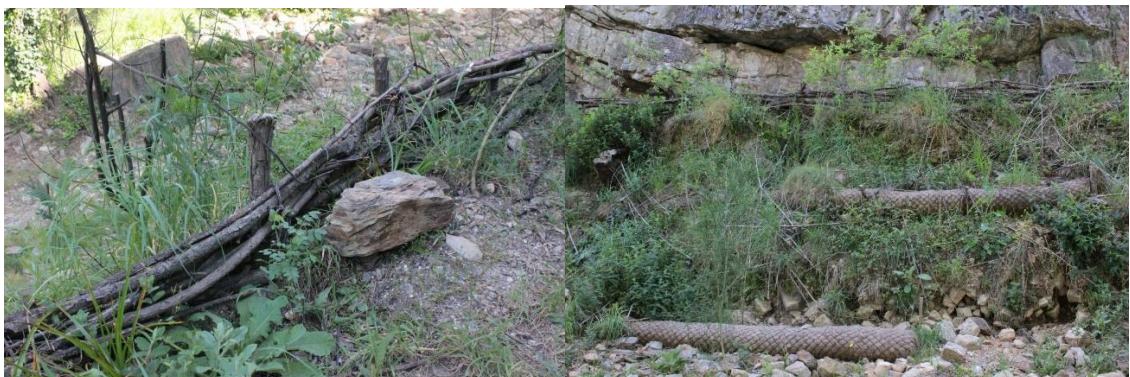
Figura 22 - Laboratórios Rios+, Técnicas de Bioengenharia, Paliçada e Biorrolo. Autoria própria.

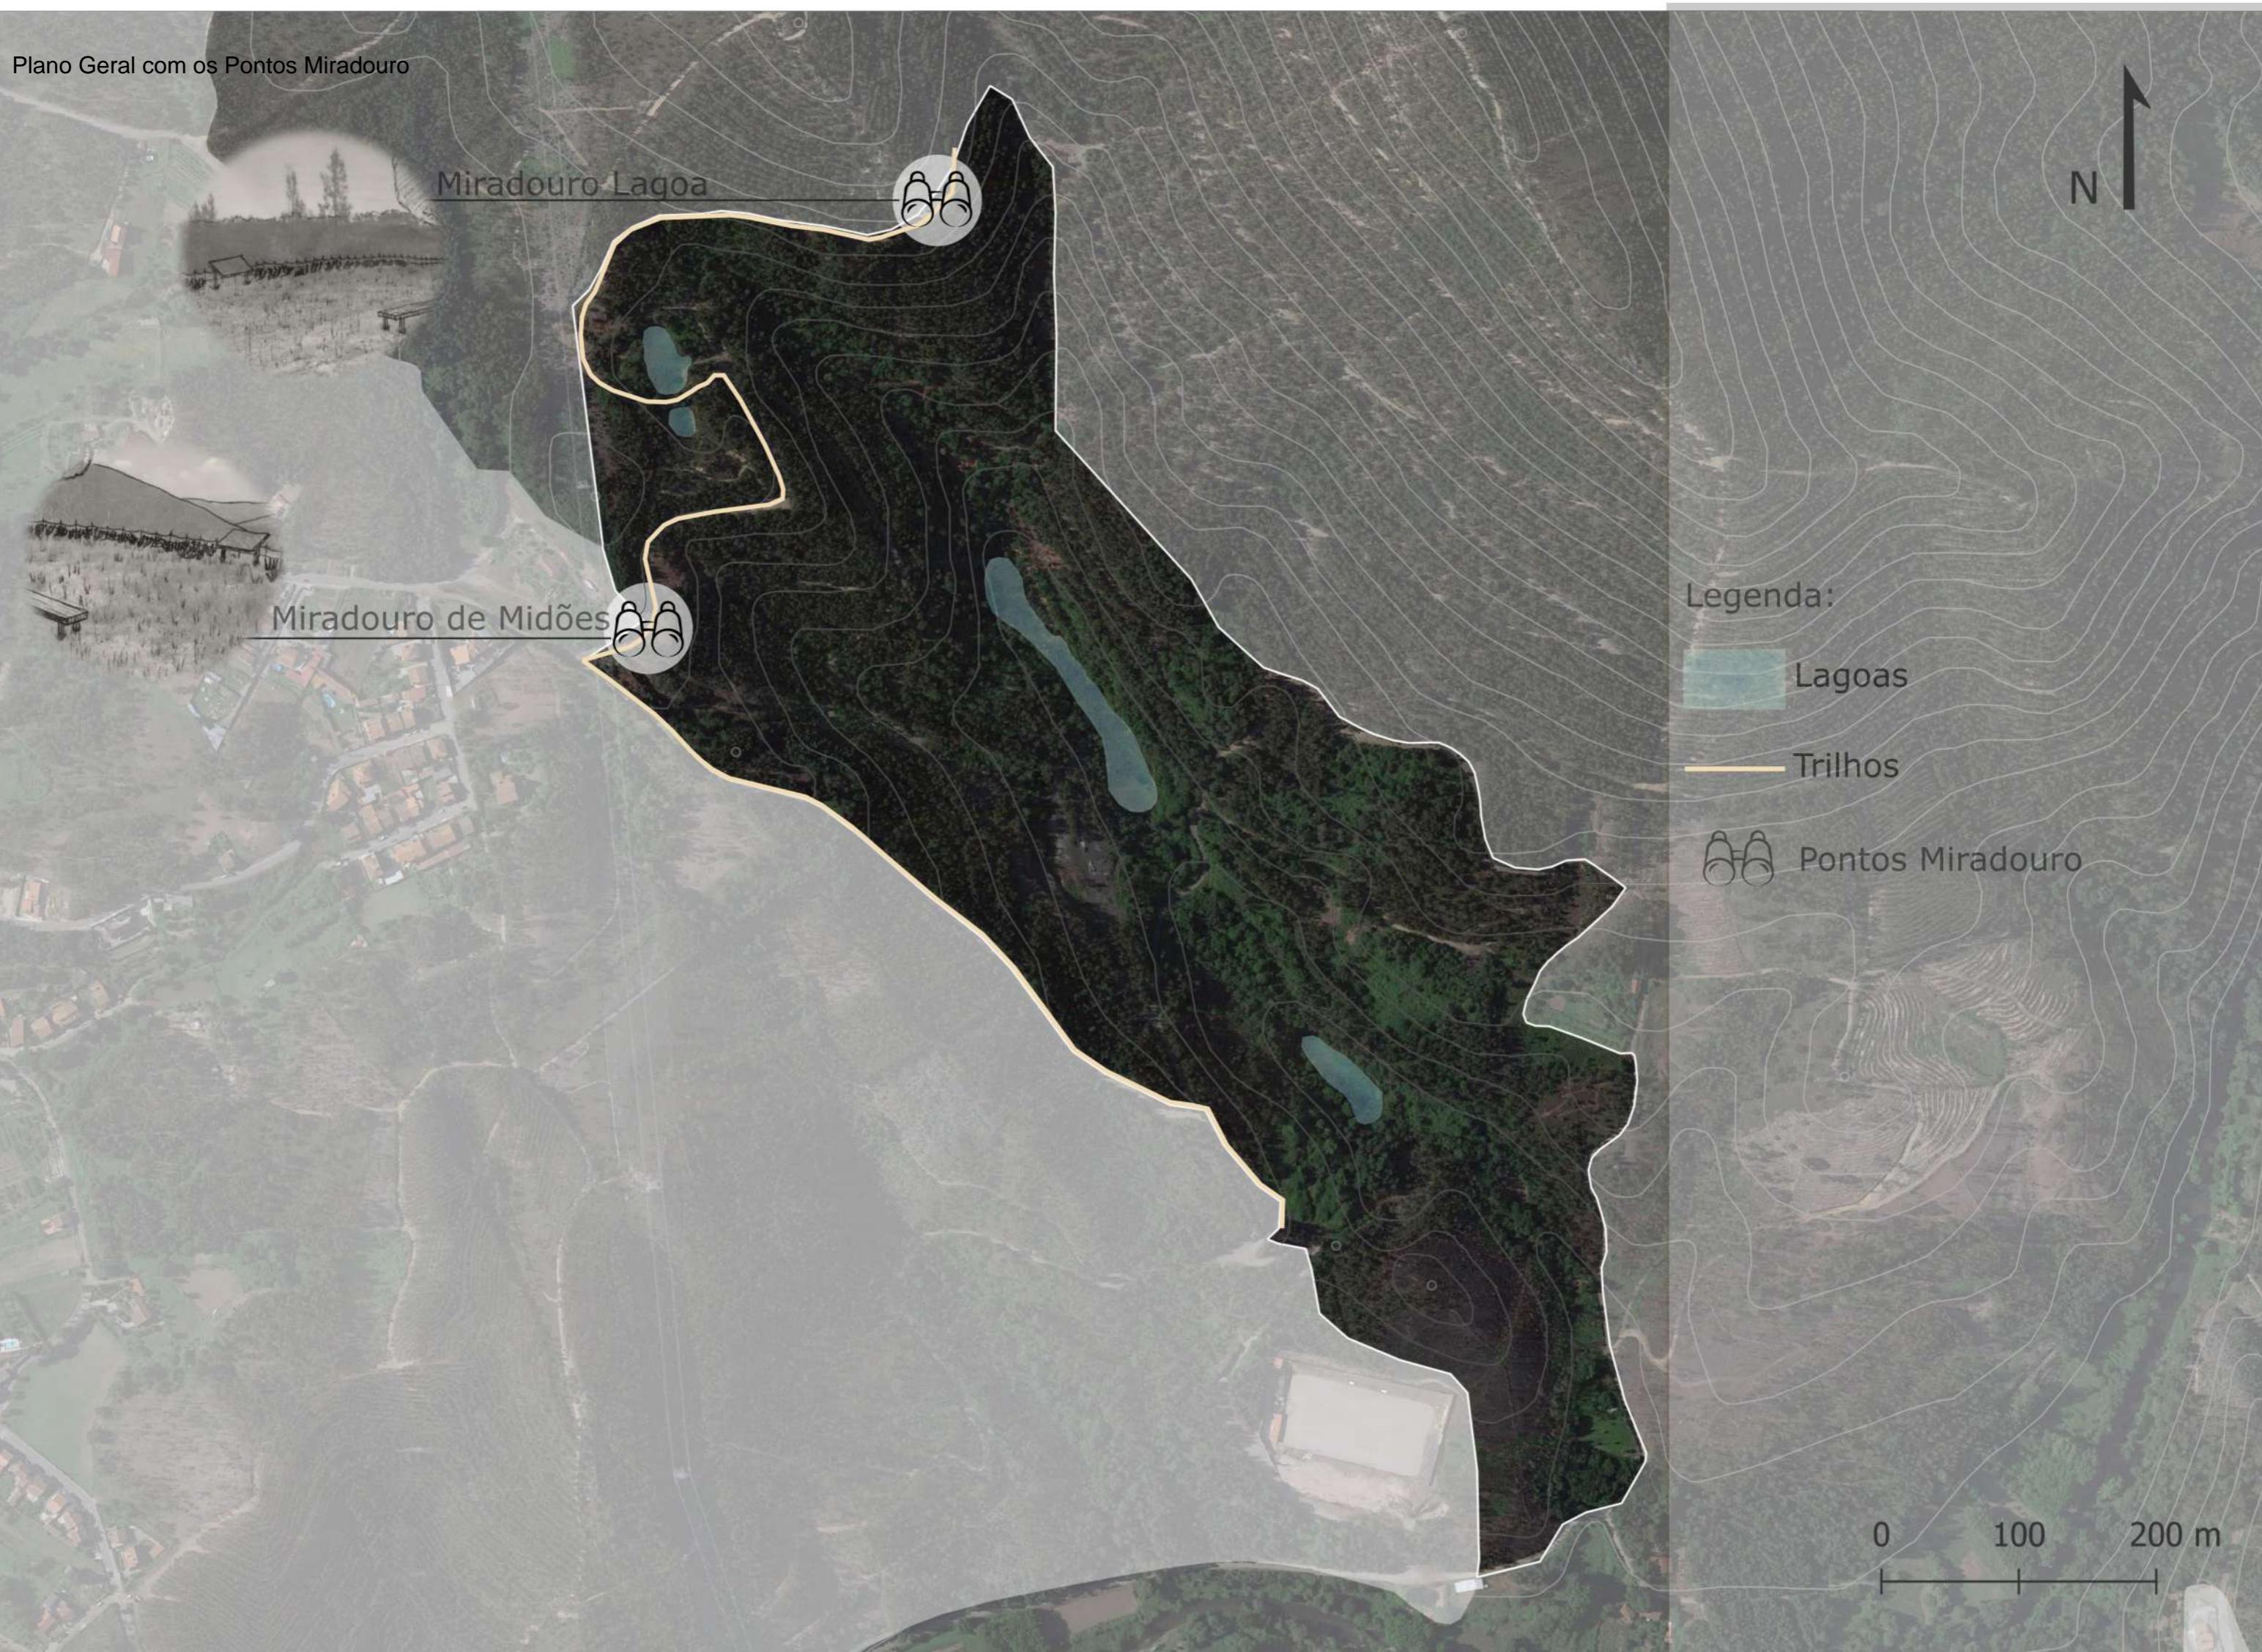
Plano Geral com os Pontos Miradouro

Corte transversal

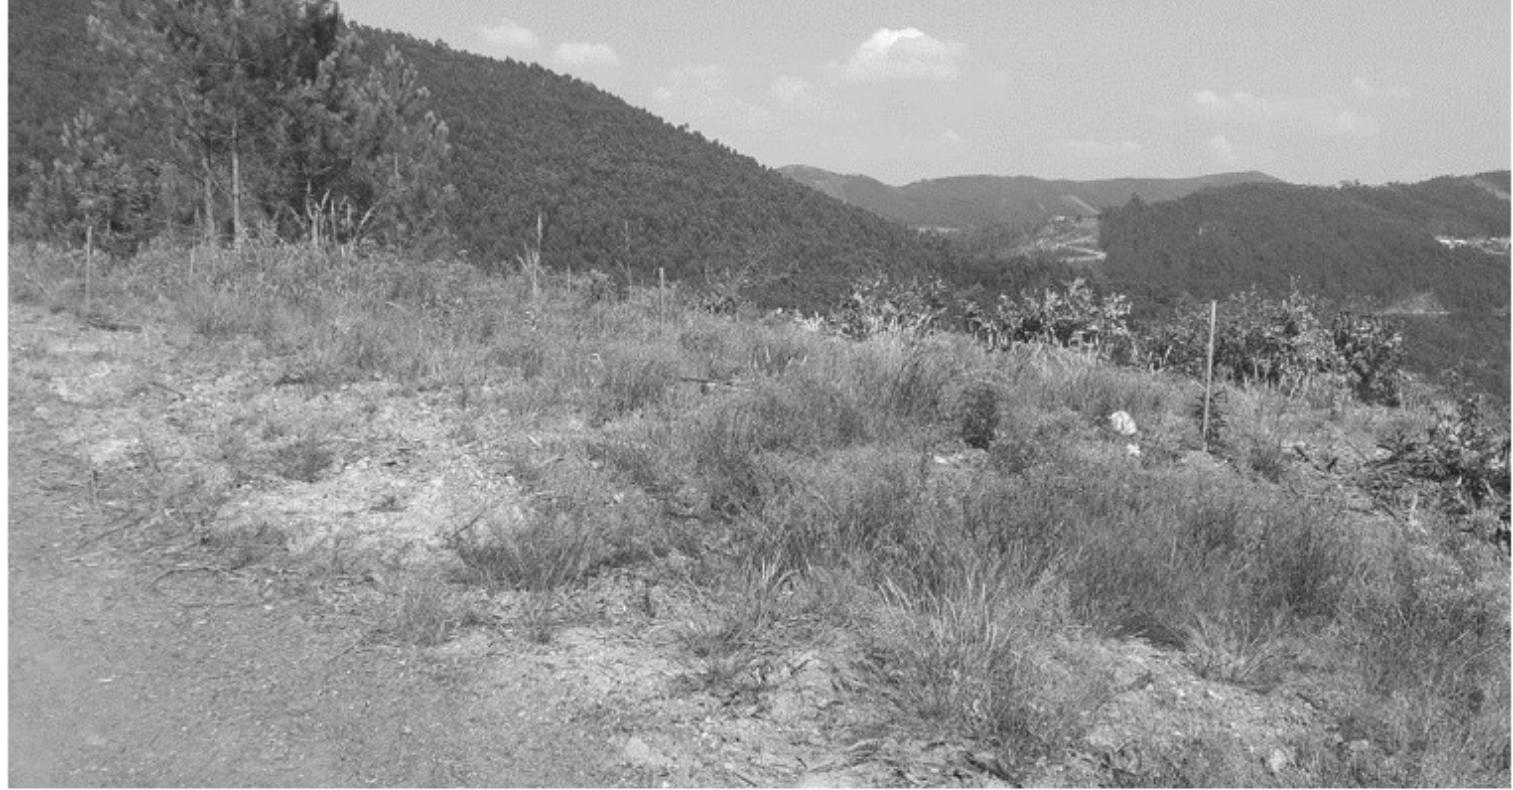
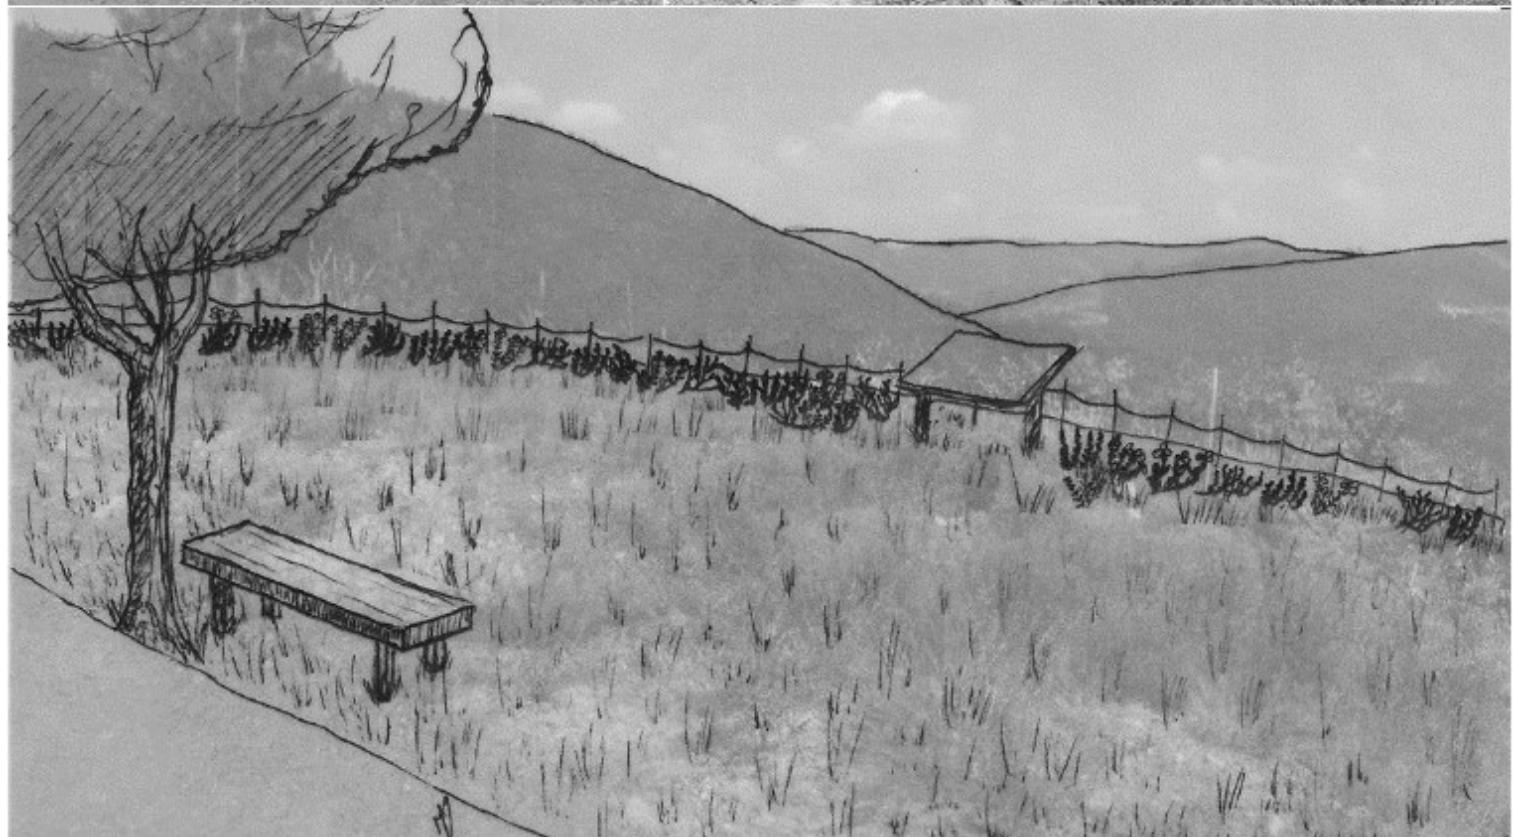
Miradouro de Midões

Miradouro Midões zona de piquenique

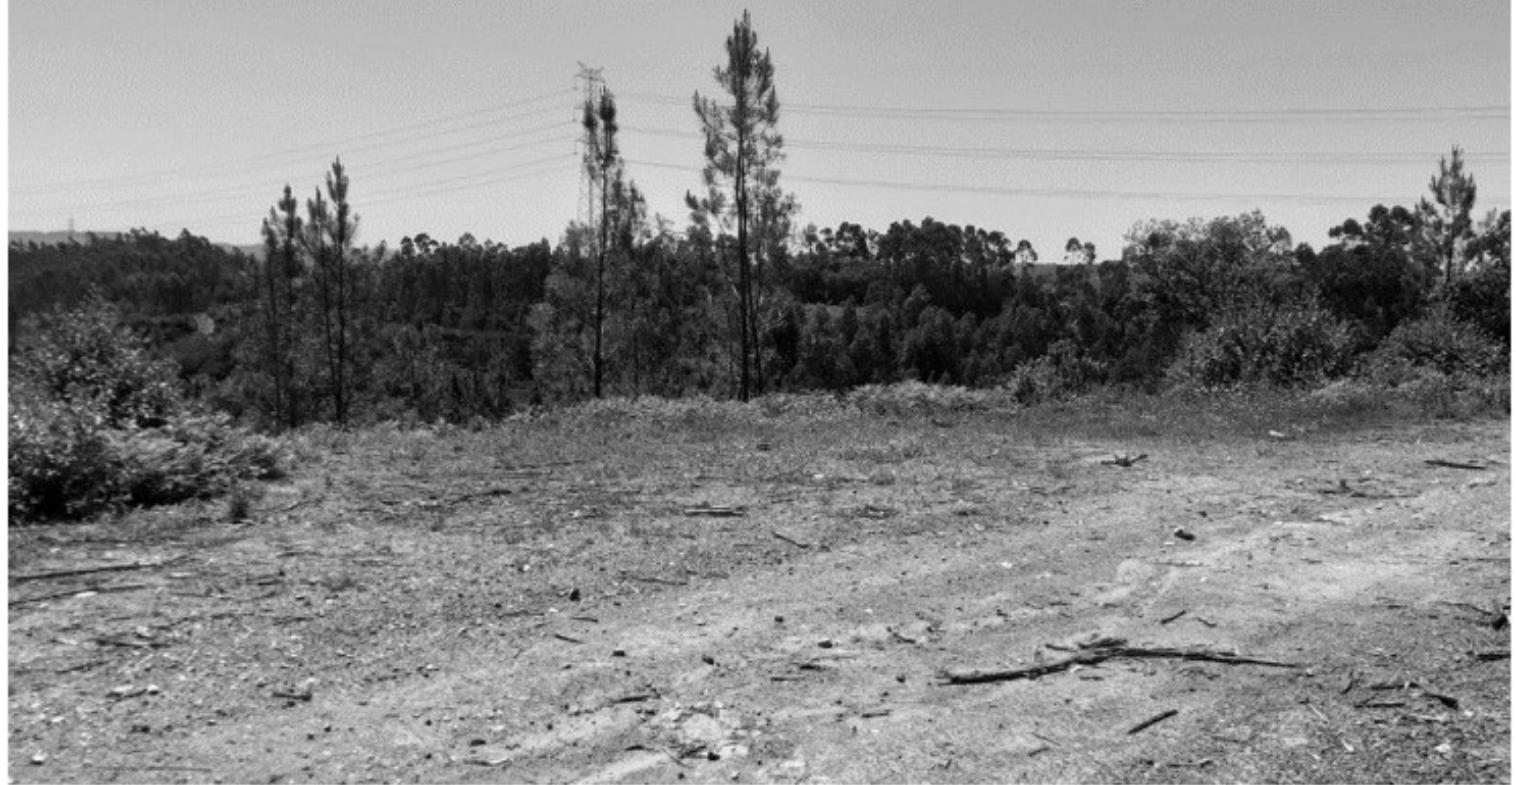
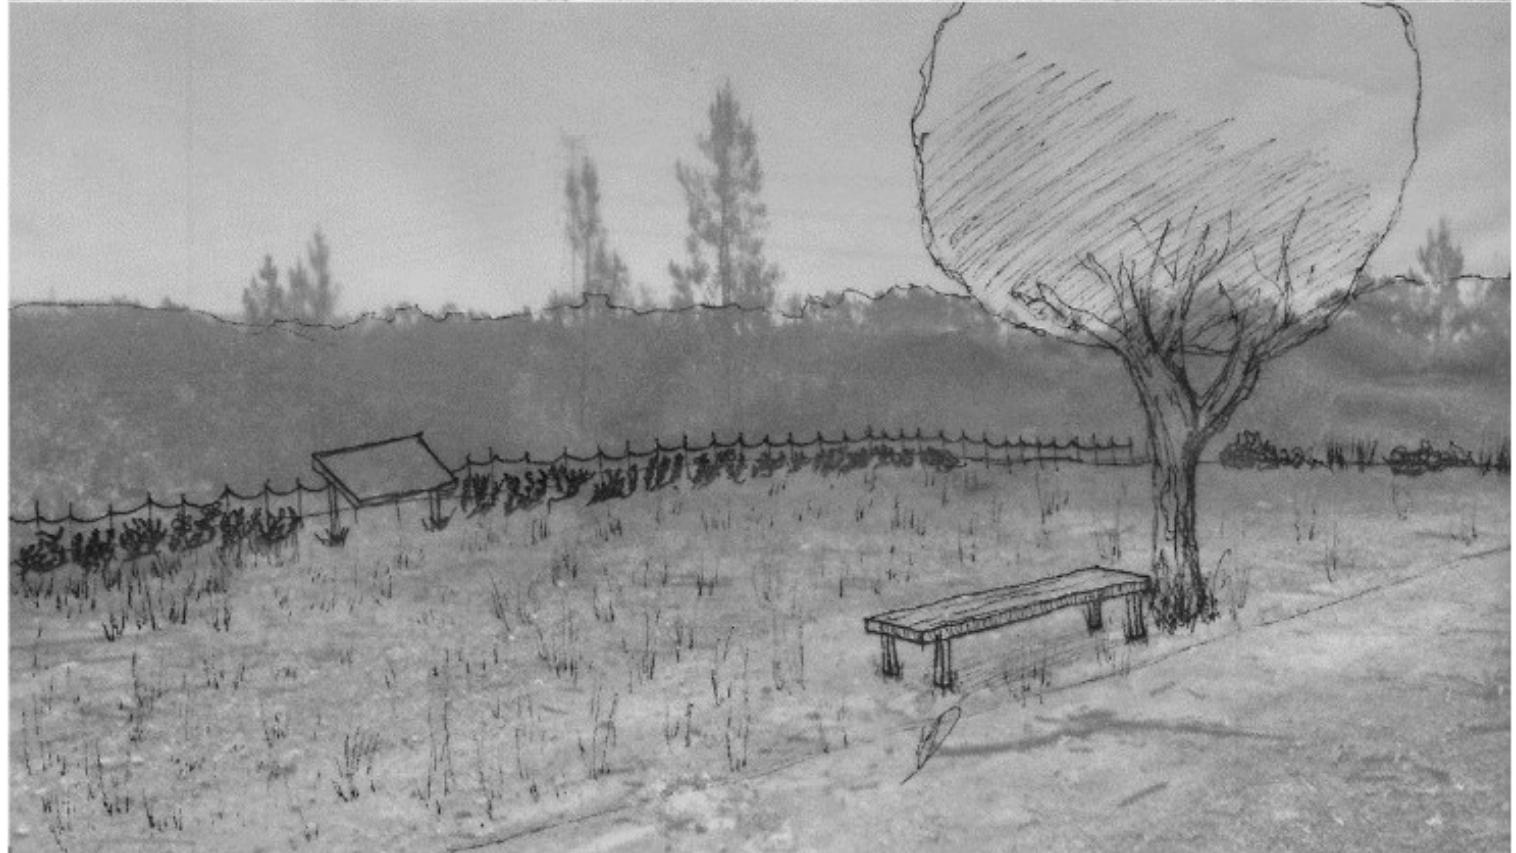
Miradouro Lagoa

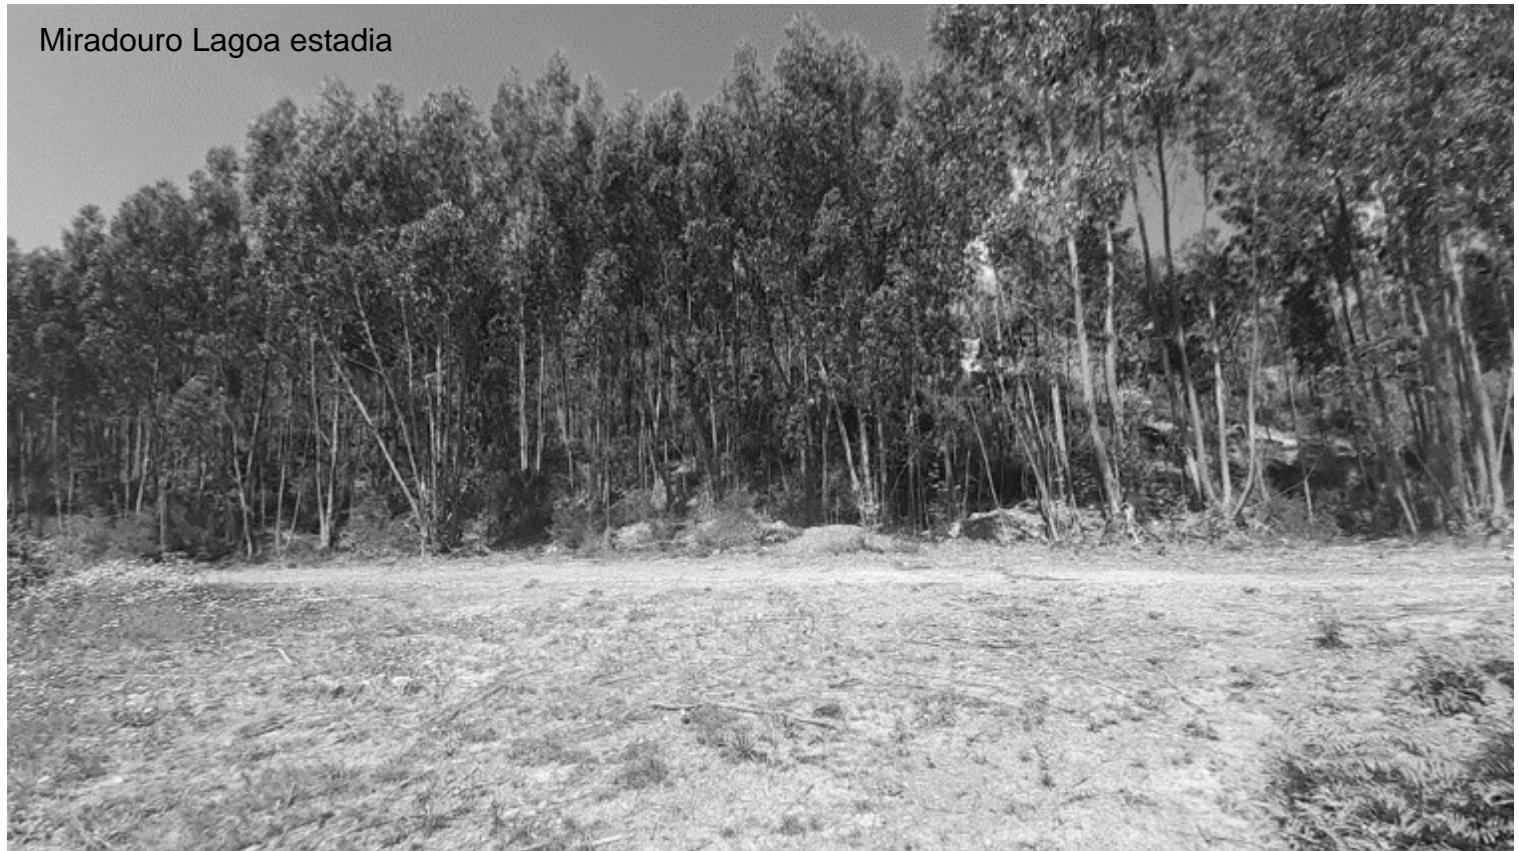
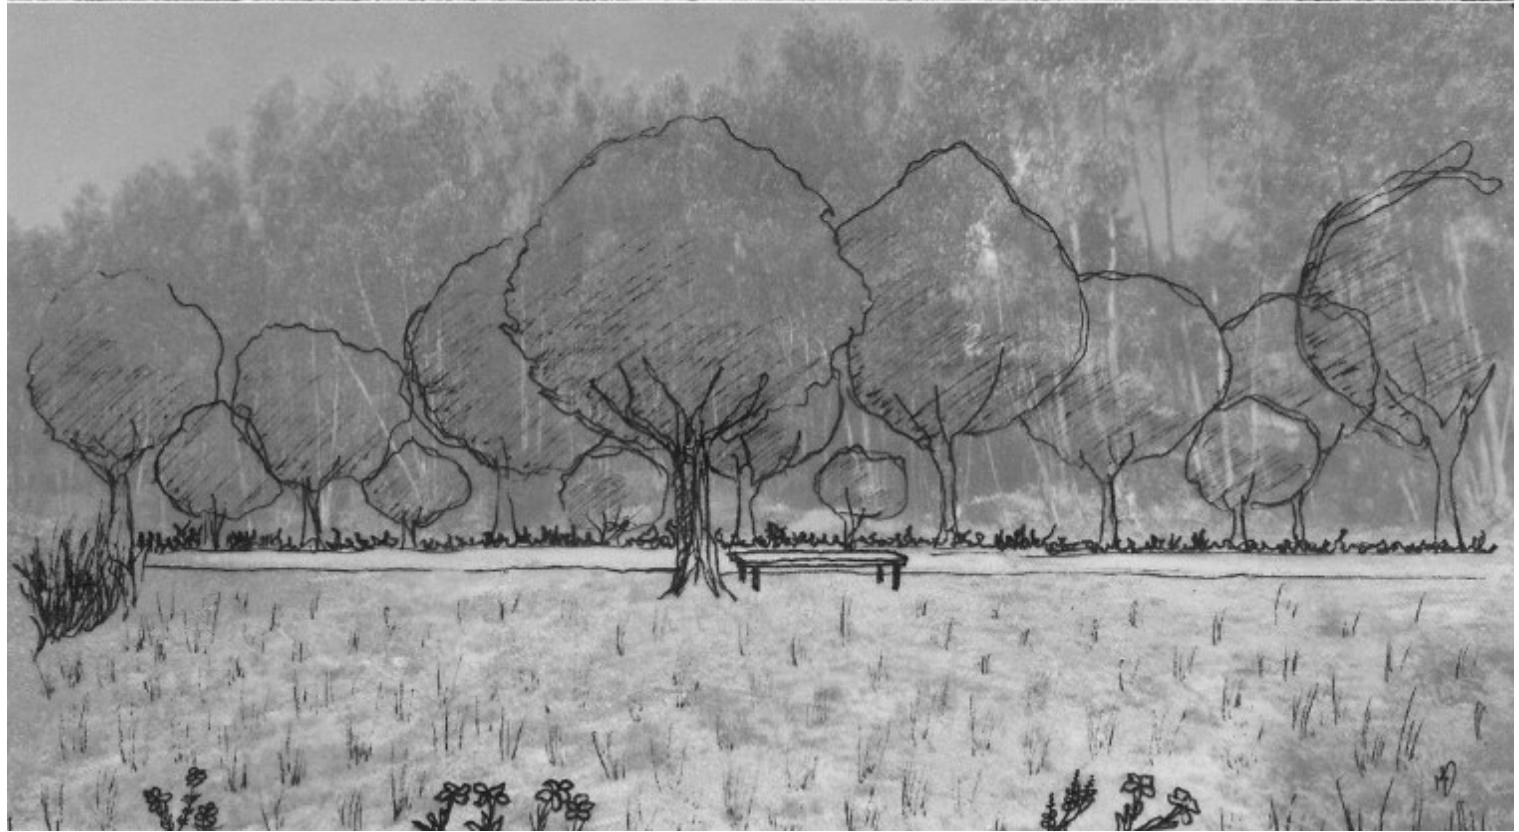
Miradouro Lagoa estadia
