Requalificação Paisagística da Paisagem Mineira das Lagoas de Midões, Gondomar

Maria Nóbrega Moita Magalhães Dias

Mestrado em Arquitetura Paisagista

Departamento Geociências, Ambiente e Ordenamento do Território
2023

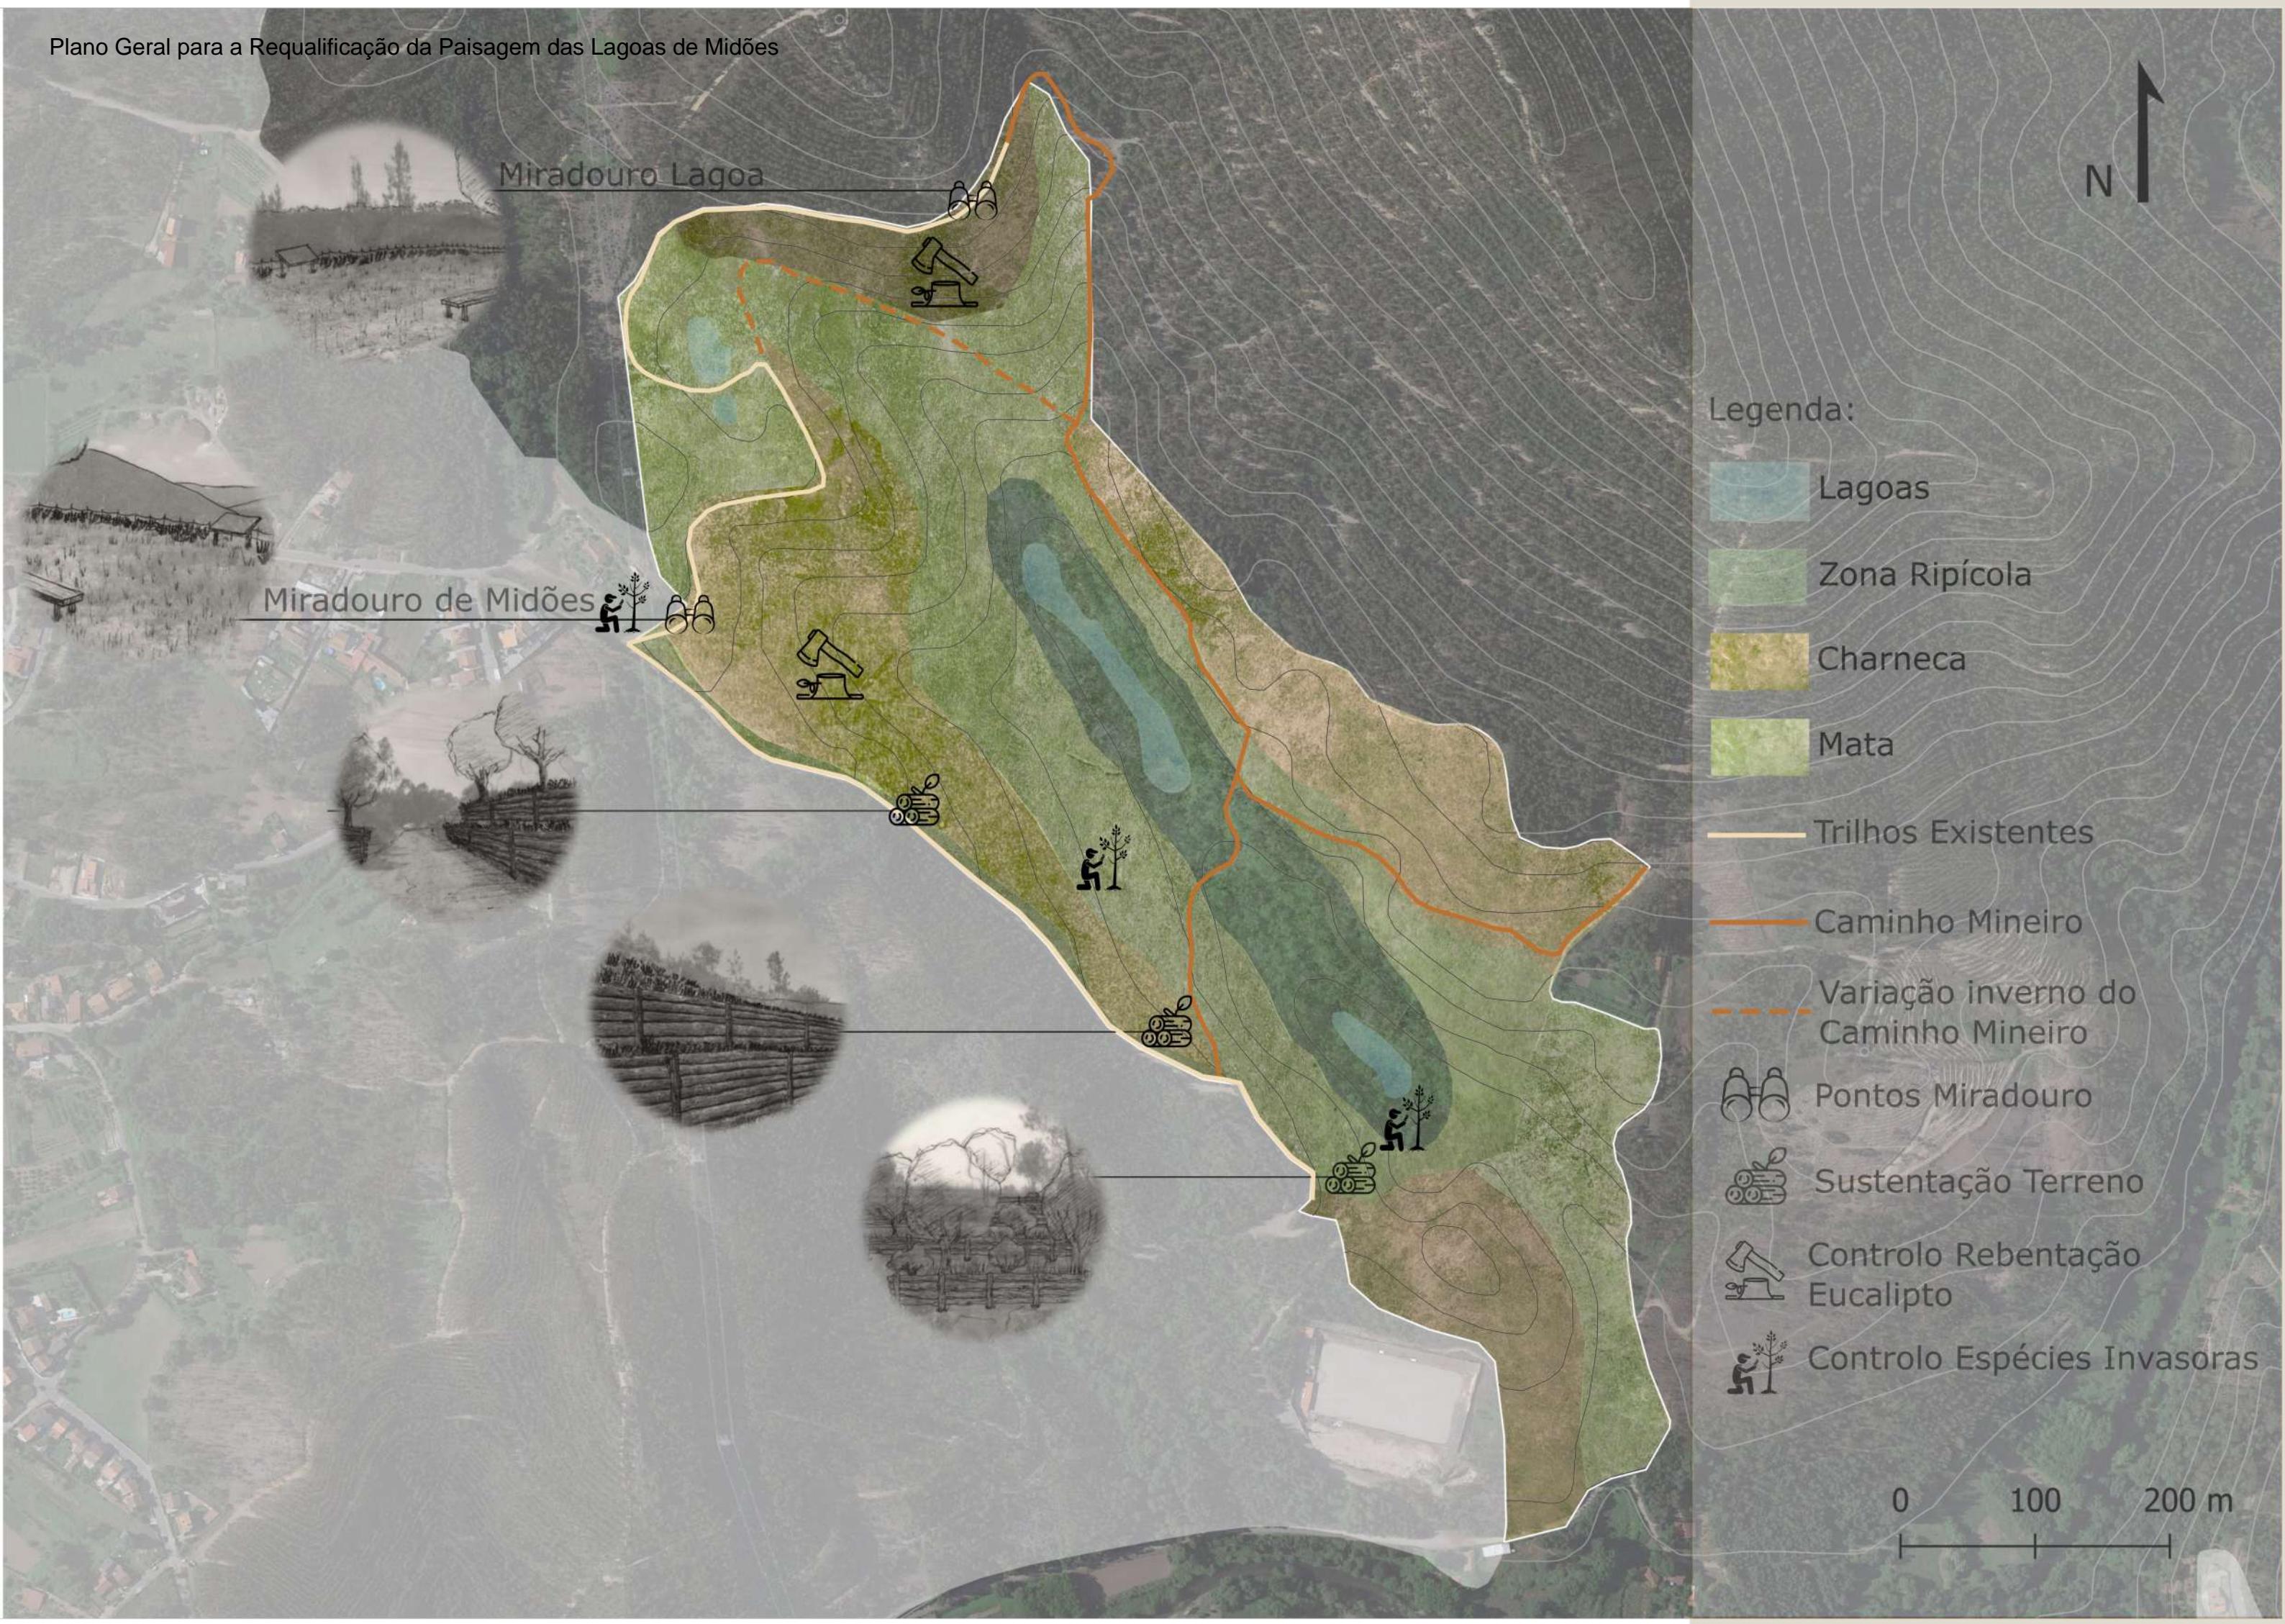
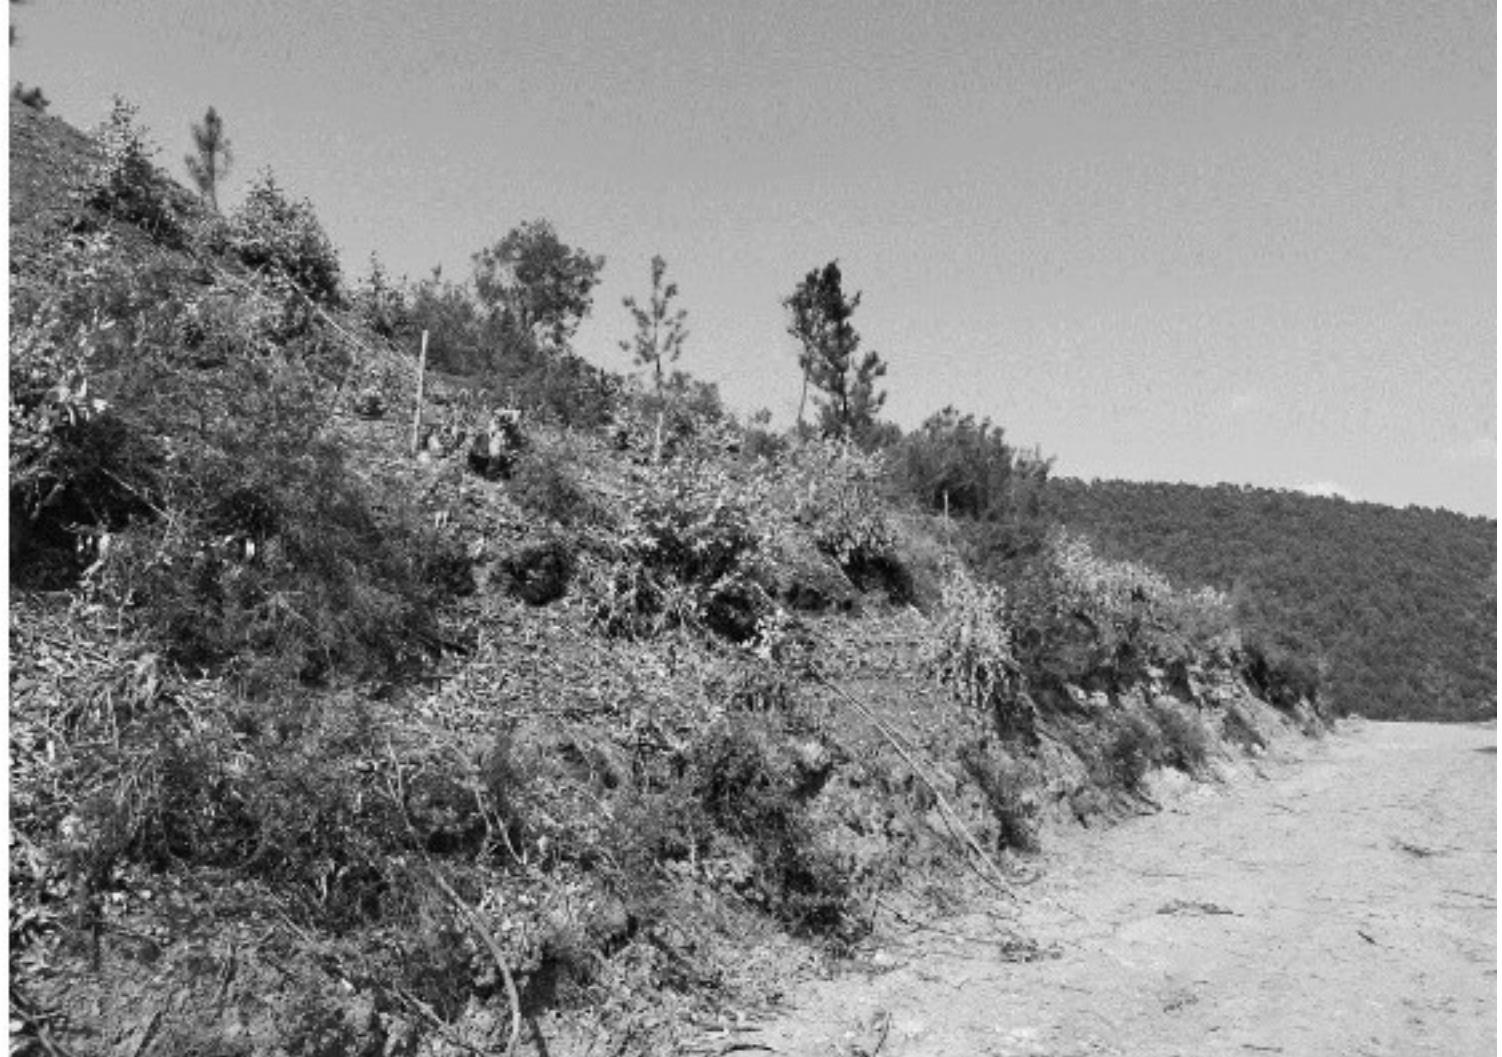
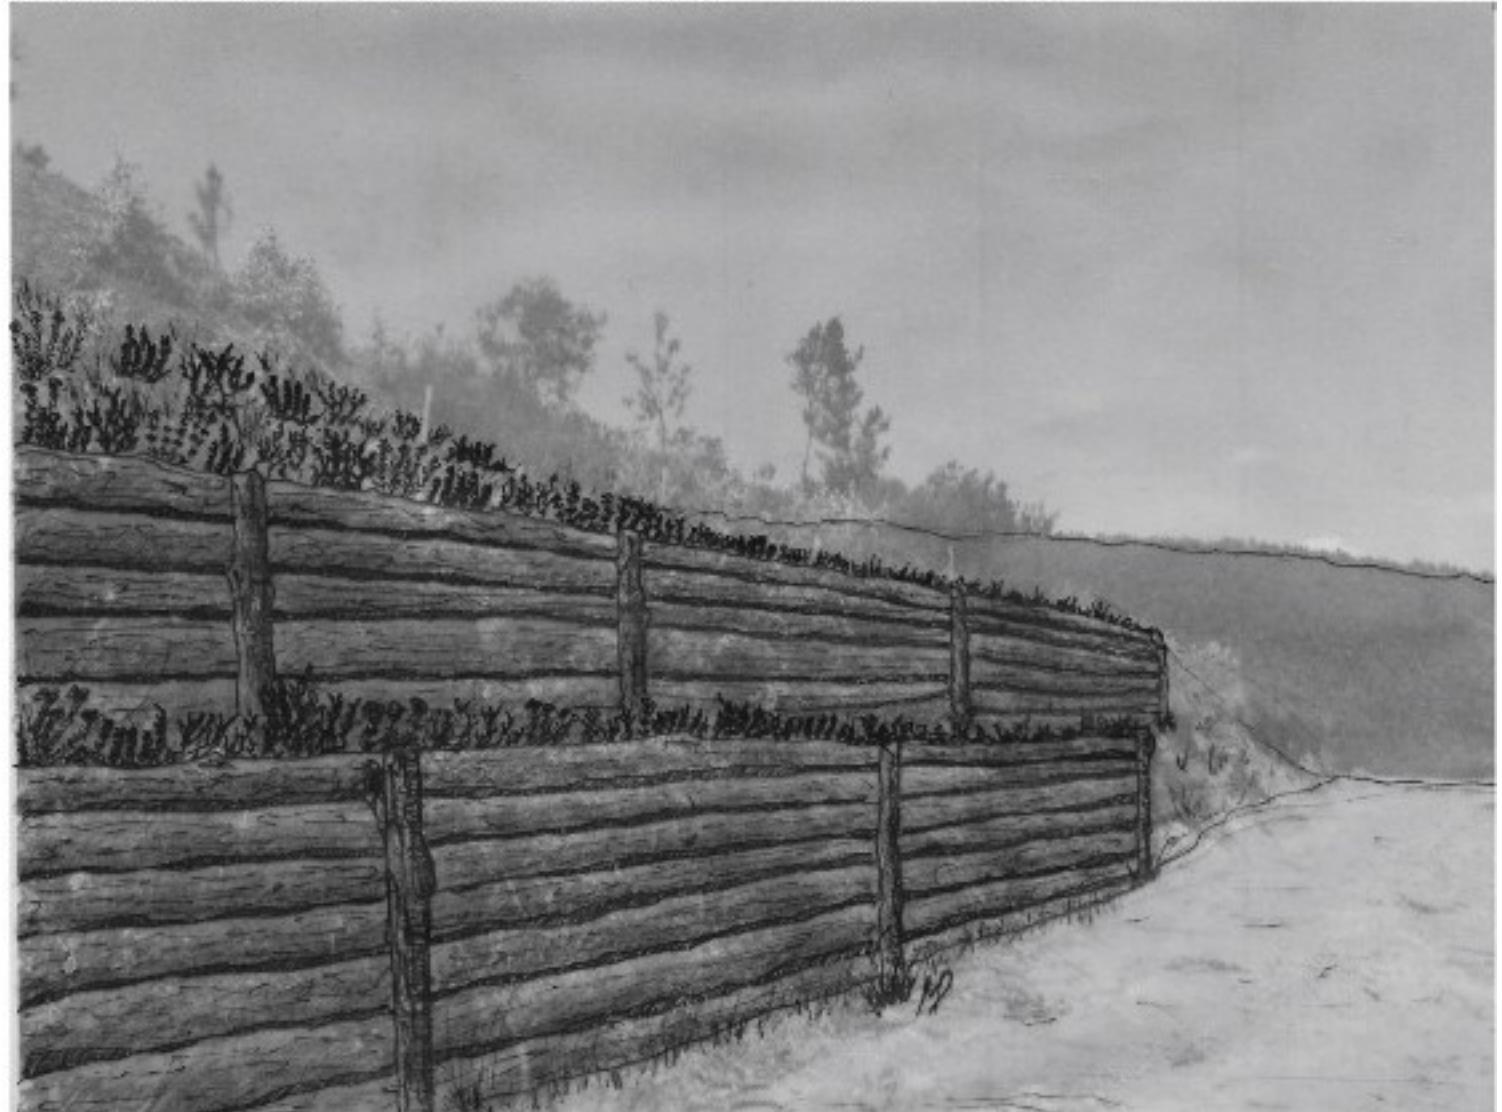
Técnica de bioengenharia (paliçada) junto a caminho

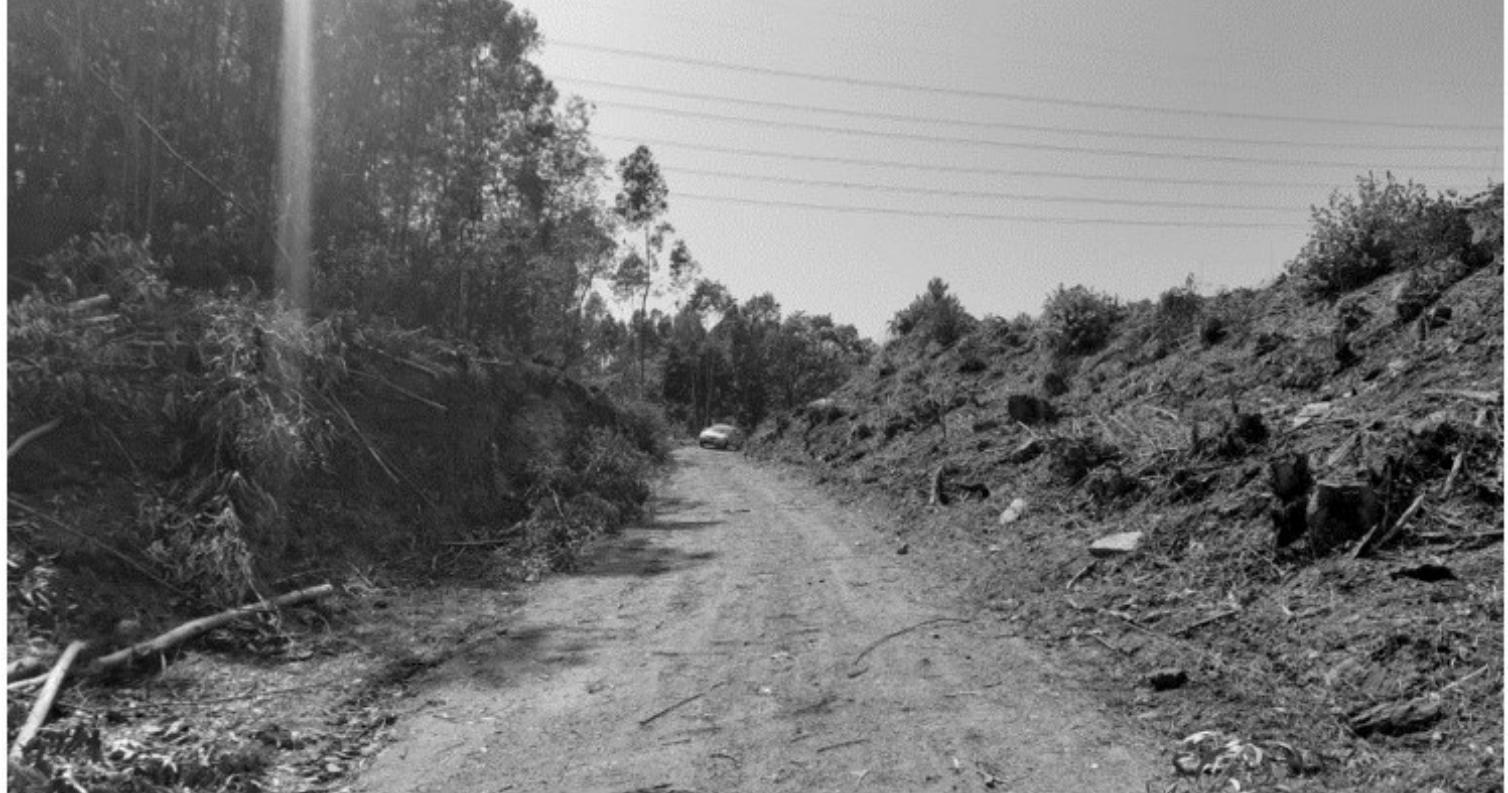
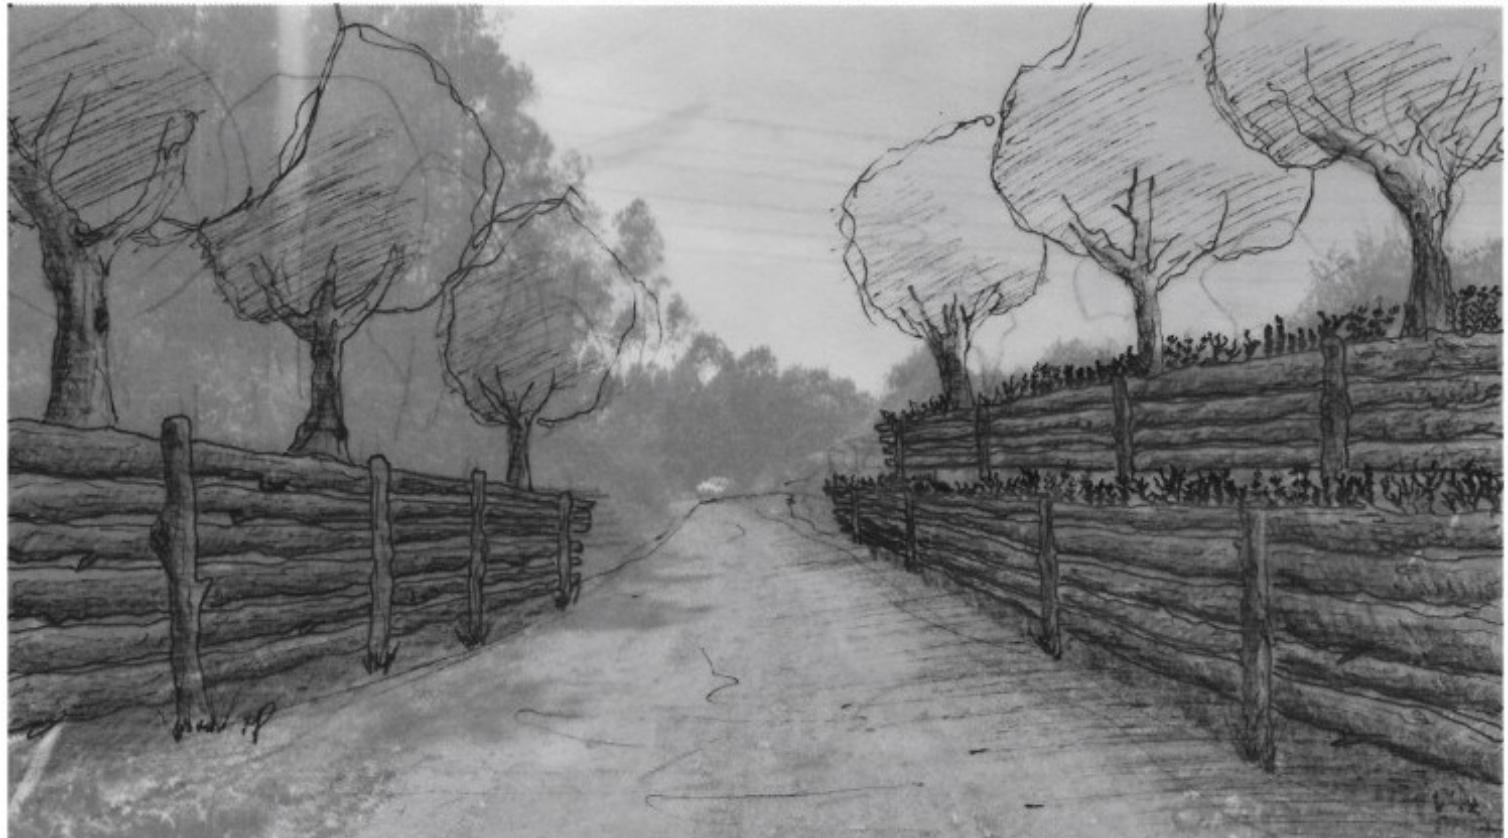
Técnica de bioengenharia (paliçada) junto a caminho 2

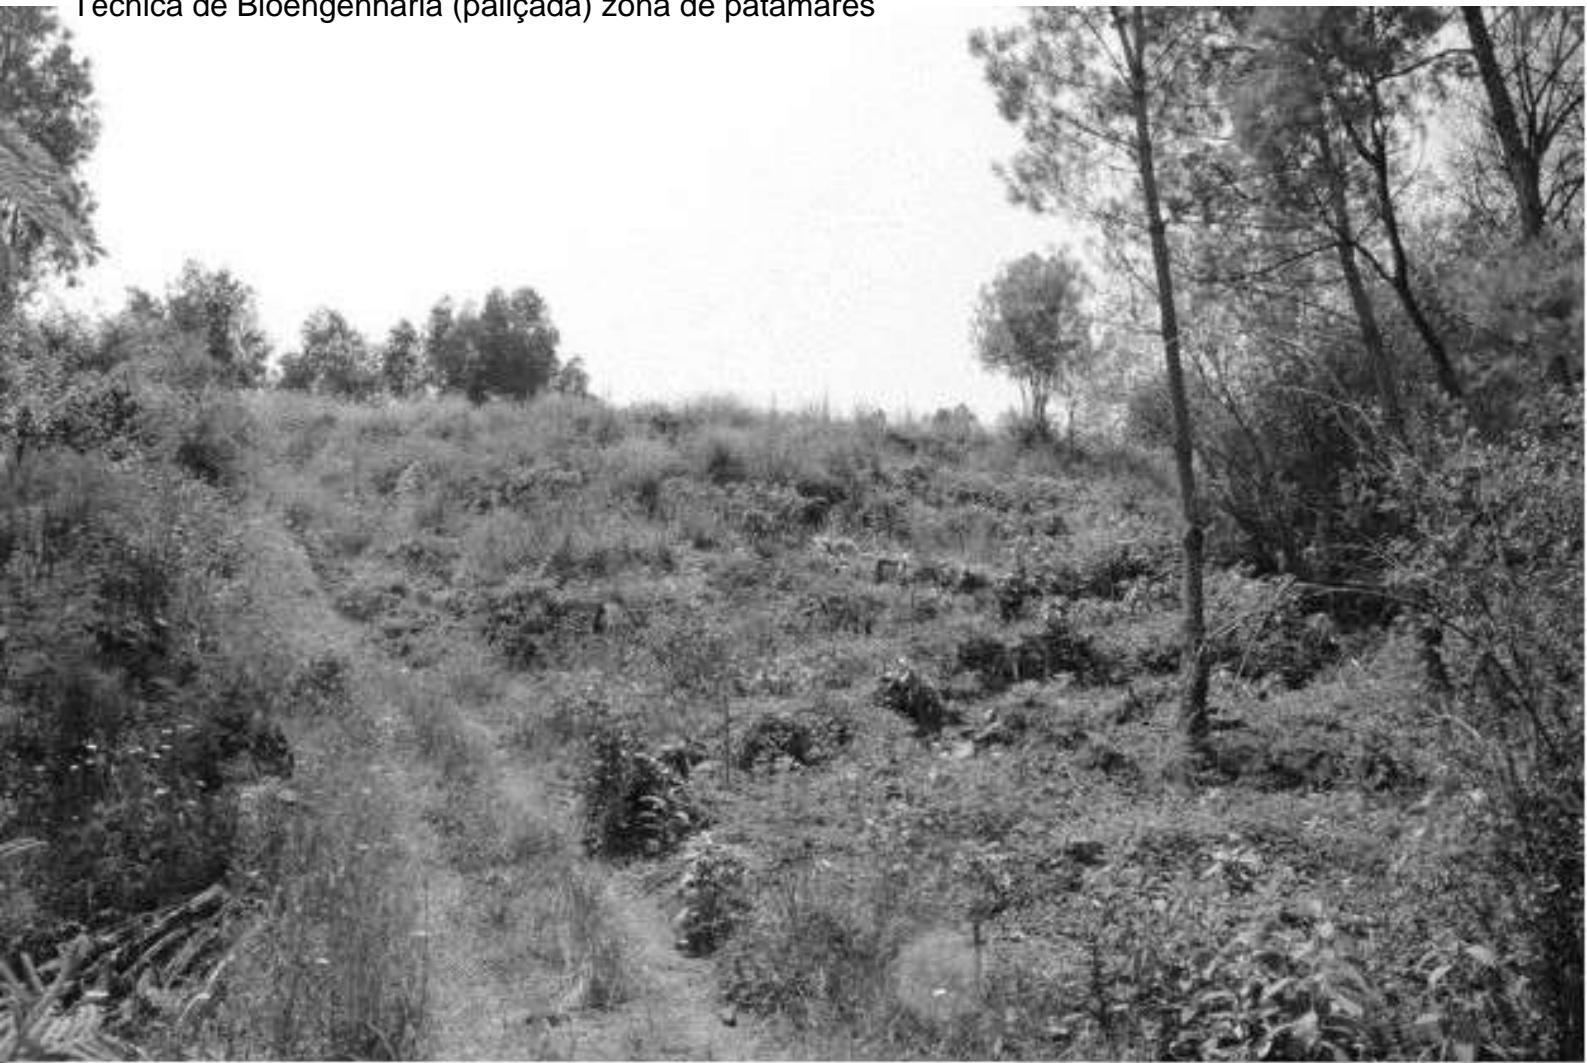
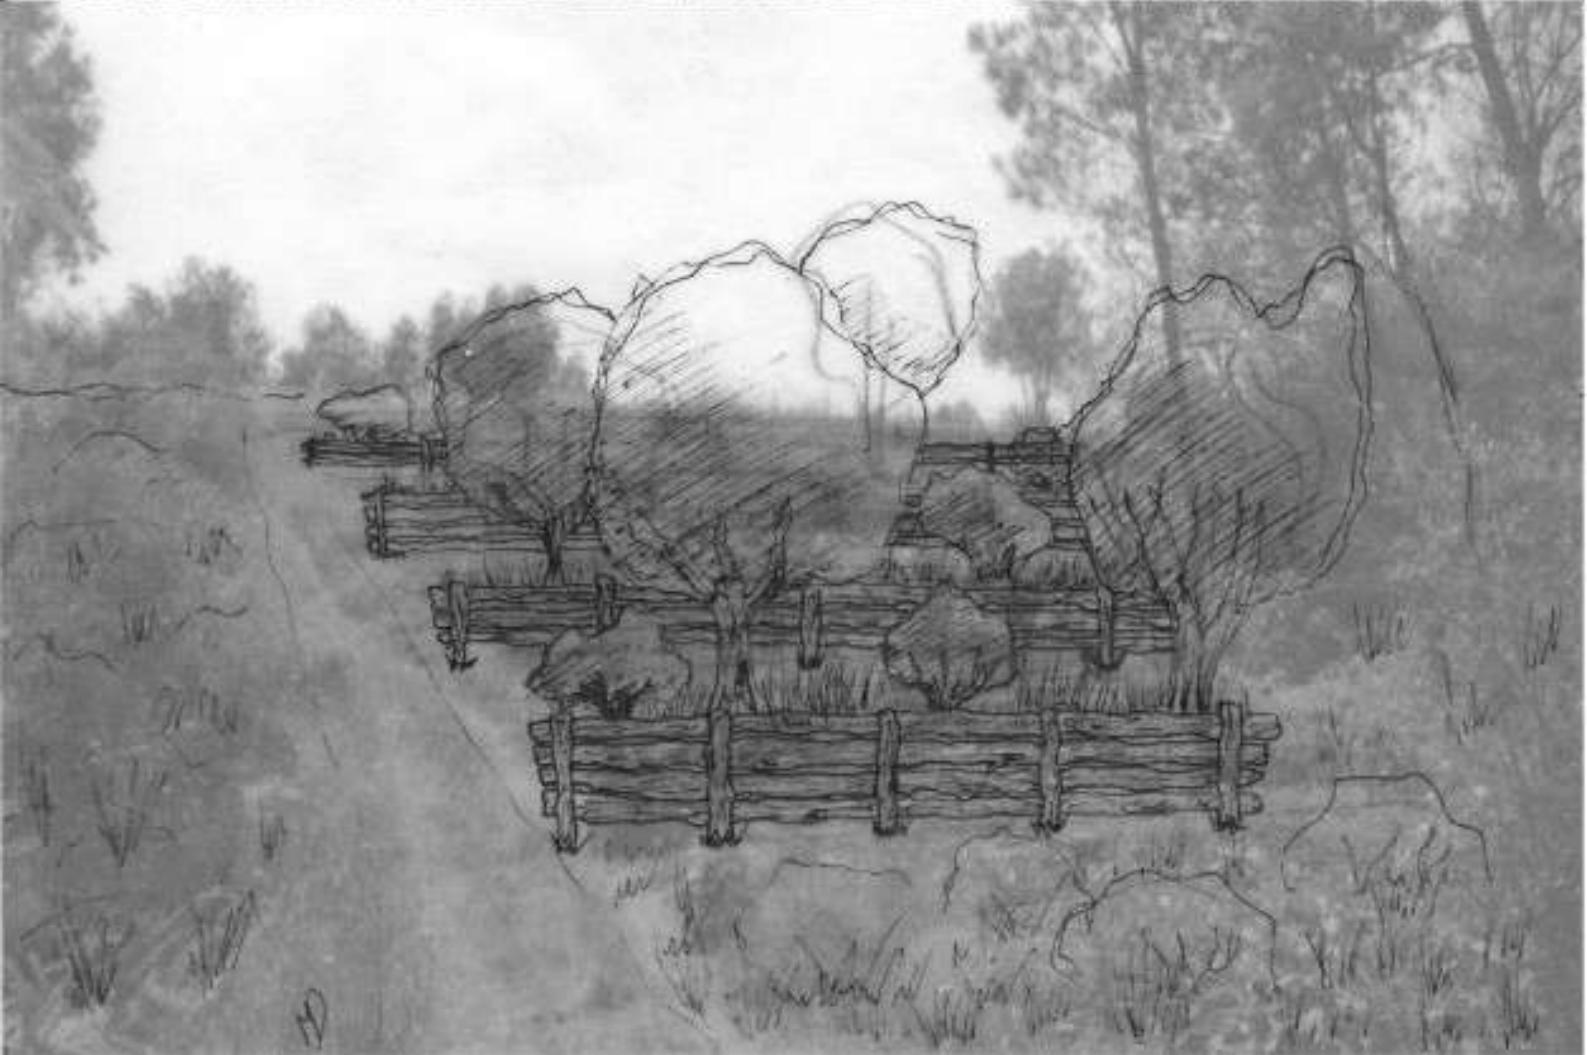
Técnica de Bioengenharia (paliçada) zona de patamares

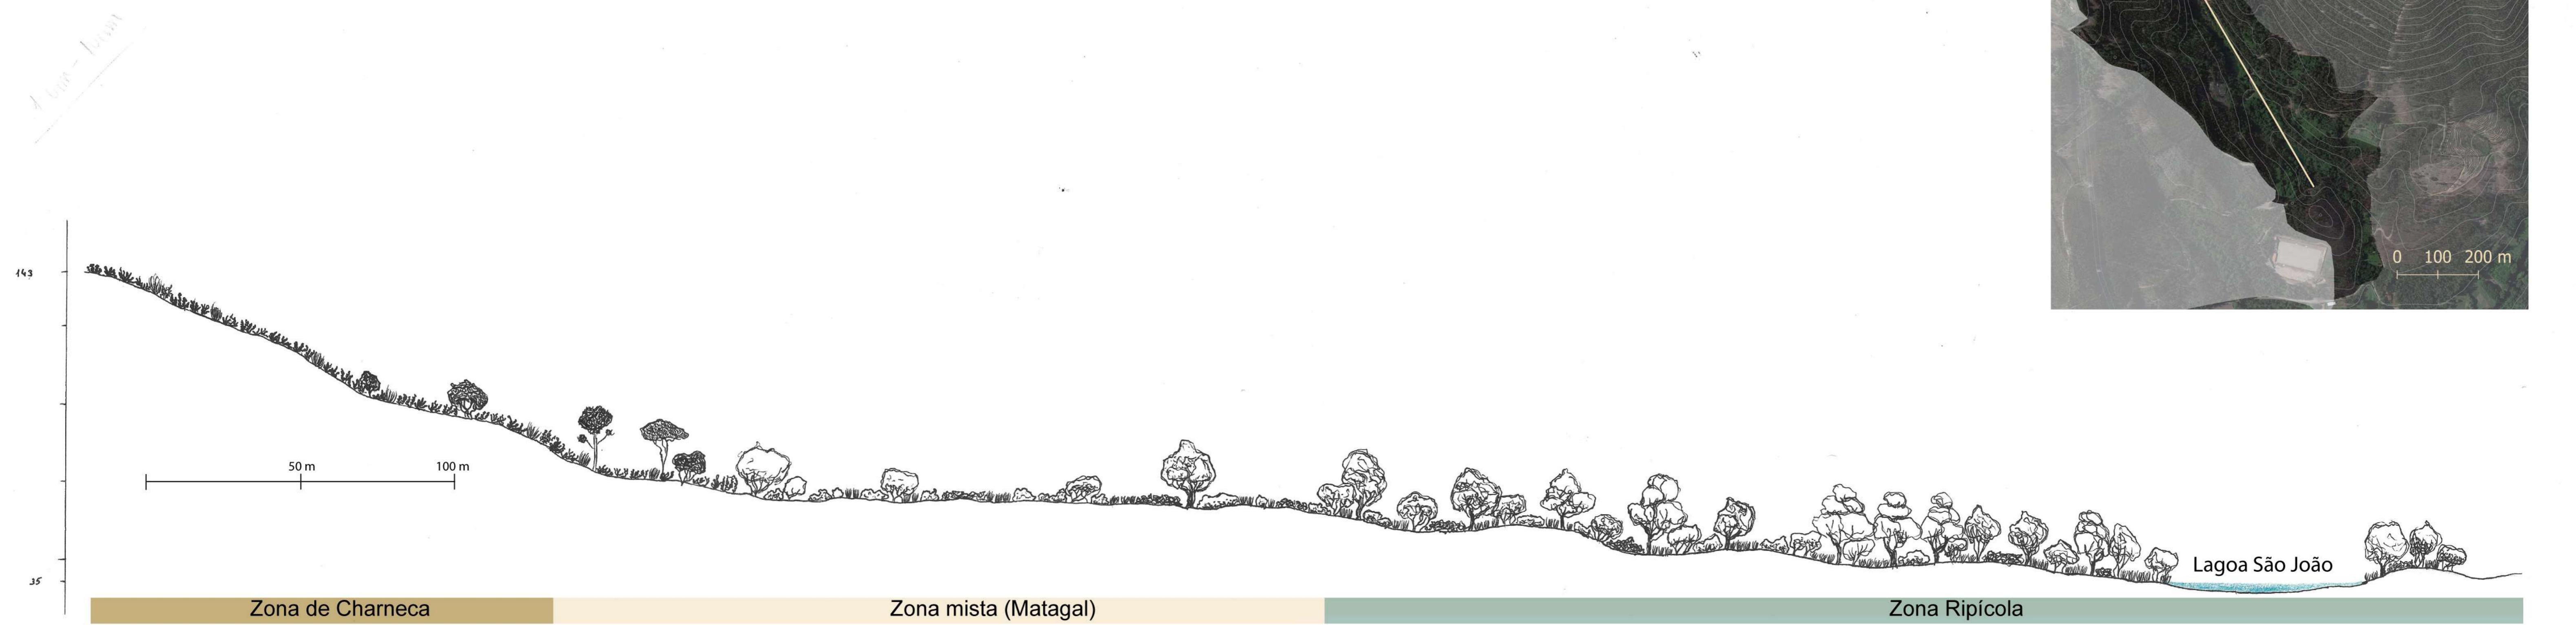
Corte longitudinal

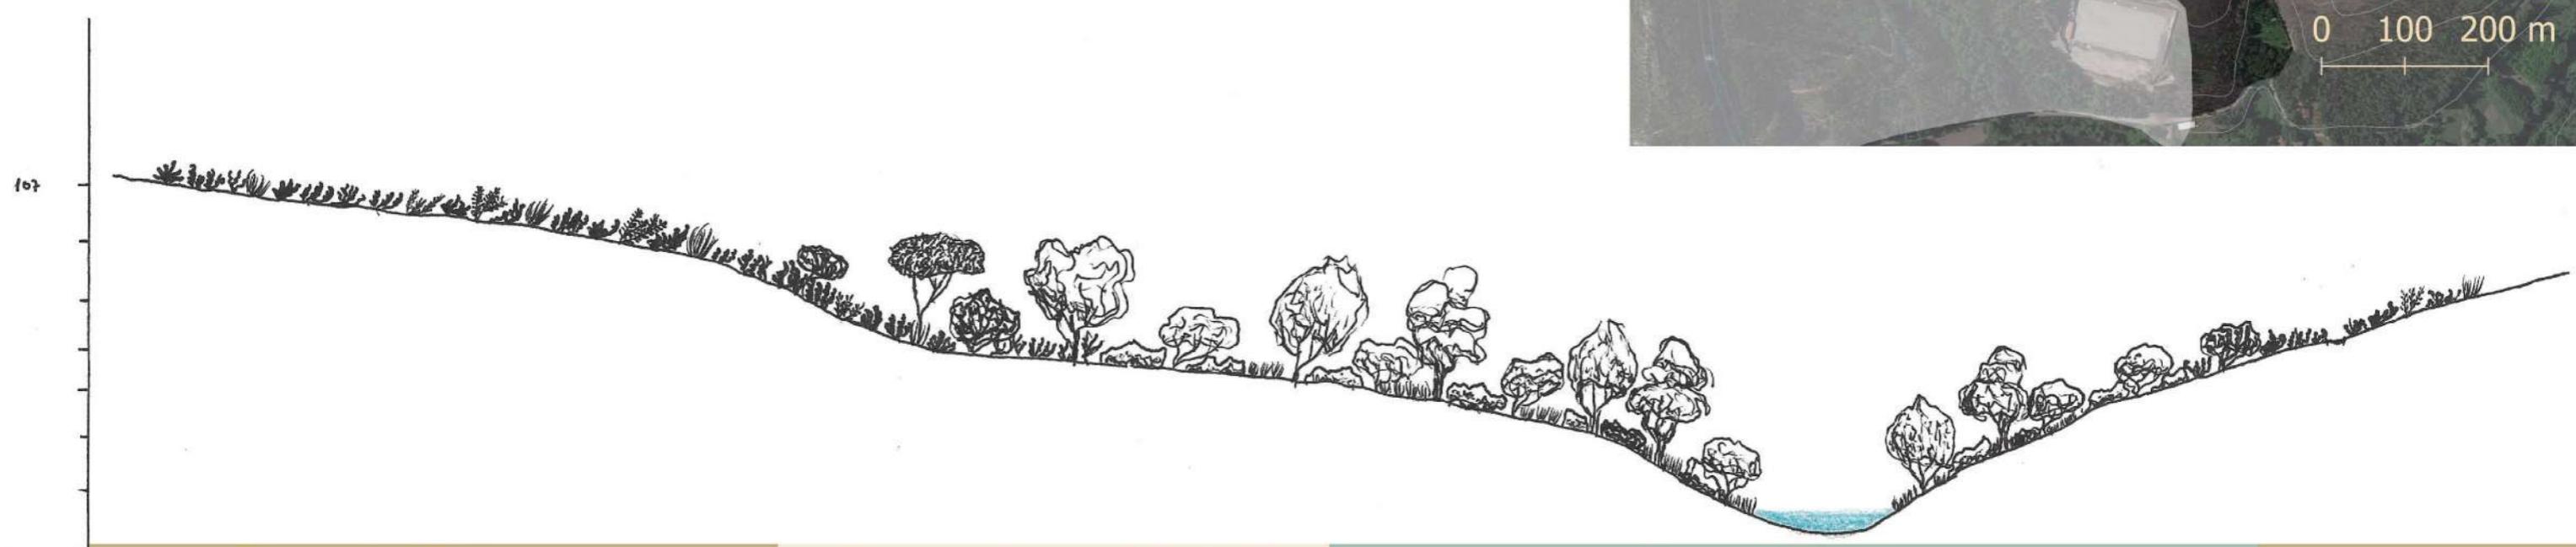
Zona de Charneca

- 1 *Erica australis* subsp. *australis*
- 2 *Pterospartum tridentatum*
- 3 *Ulex minor*
- 4 *Erica arborea*
- 5 *Calluna vulgaris*
- 6 *Erica ciliaris*
- 7 *Ulex micranthus*
