# Qualificação da Paisagem do Vale de Couce

Mestrado em Arquitetura Paisagista

Departamento de Geociências, Ambiente e do Ordenamento do Território  
2021

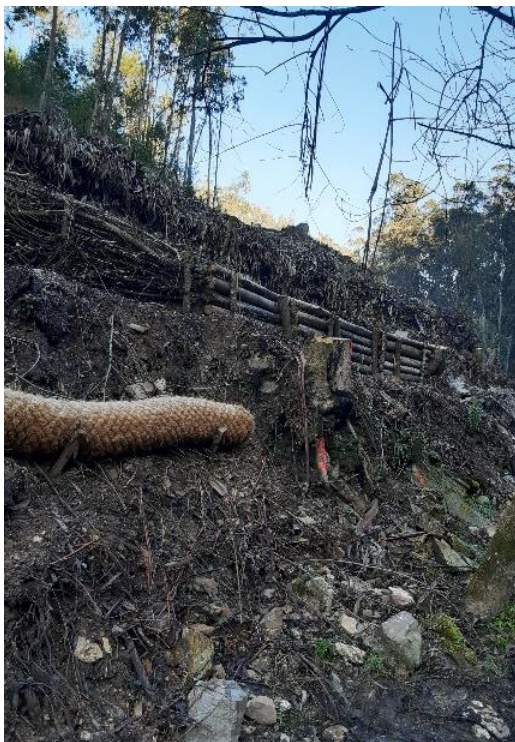
Figura 14 - Técnicas de modelação/reperfilamento das margens (faxinas, entrançado e biorrolo) no Laboratório Rios+ de Valongo | 06.01.2021 |

Para a implementação deste projeto, foram criadas 3 medidas divididas por tipologias de implementação. A primeira são as medidas de corte, limpeza e conservação da vegetação onde são feitos os cortes e podas de formação, bem como, o controlo das espécies invasoras. De seguida são postas em prática as medidas de consolidação e estabilização de taludes e margens, colocando nas margens, estruturas que ajudam no escoamento das águas, combatem a erosão das margens, etc. Por último, são implementadas medidas de reabilitação da galeria ripícola através de plantação de vegetação autóctone. (E.Rio Unipessoal Lda., 2020)

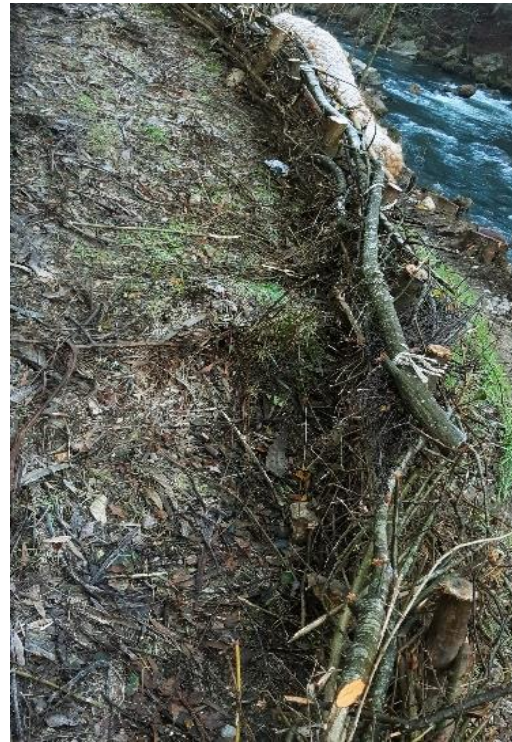
Figura 15 - Técnicas de modelação / reperfilamento das margens (paliçada) no Laboratório Rios+ de Valongo | 06.01.2021 | Fonte: Autor

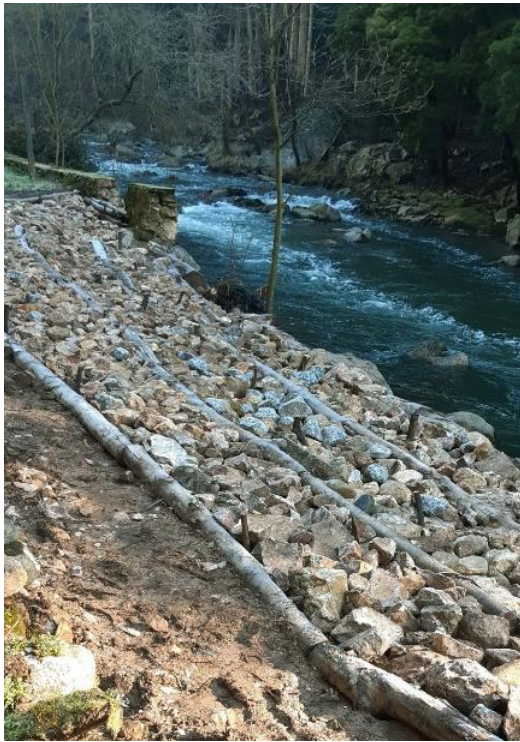
Figura 17 - Técnicas de modelação / reperfilamento das margens (enrocamento vivo) no Laboratório Rios+ de Valongo | 06.01.2021 | Fonte: Autor

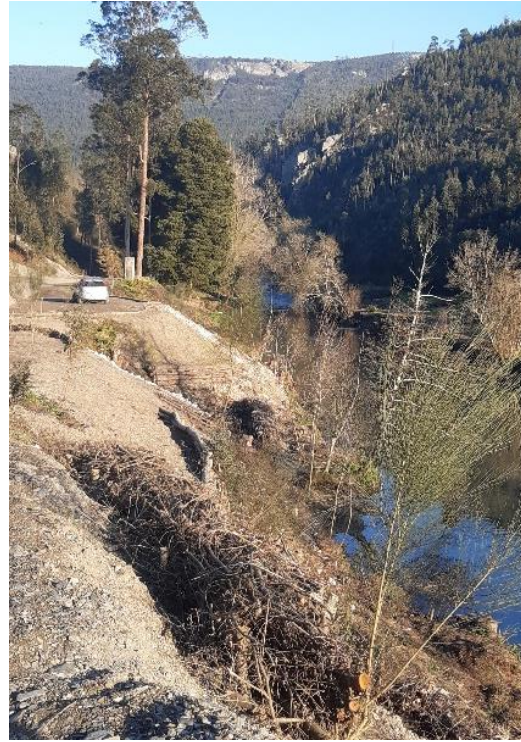
Figura 16 - Técnicas de modelação / reperfilamento das margens (faxinas, entrançado, paliçada, muro vivo e grade viva), e de reabilitação da galeria ripícola (estacaria viva) no Laboratório Rios+ de Gondomar | 12.01.2021 | Fonte: Autor

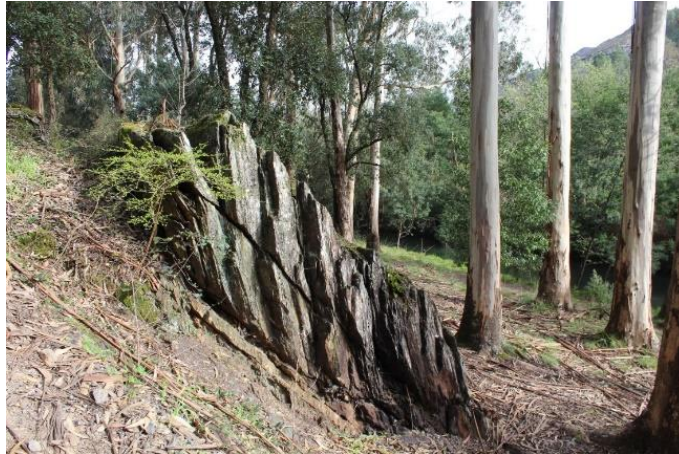
Figura 26 - Complexo xisto-grauváquico no lugar da Azenha |

Cerca de metade da área da UGP é composta por terrenos do Complexo Xisto-Grauváquico formados maioritariamente por xistos, grauvaques e, junto à zona de

cisalhamento, por conglomerados. Mais próximo das cristas das Serras de Santa Justa e de Pias, os terrenos são formados por quartzitos e xistos argilosos, do Ordovício. Nos meandros do rio Ferreira, junto ao limite da UGP de Vale de Couce, onde o declive é menos acentuado, encontram-se formações geológicas mais recentes, aluviões, zonas com maior aptidão para agricultura e pecuária.

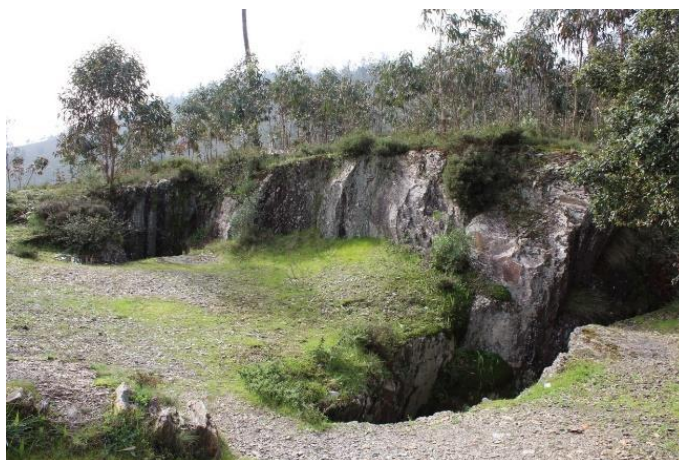
Figura 27 - Fojos verticais localizados na Serra de Pias | 05.03.2021 | Fonte: Beatriz Lopes

Relativamente aos vestígios de exploração de ouro, na Serra de Pias é onde se observam mais vestígios de trabalhos romanos de mineração primária e também de mineração secundária. Nas margens do rio Ferreira, as explorações hidráulicas ocupam uma área de cerca de 6km<sup>2</sup>, localizando-se maioritariamente na margem esquerda do rio. Esta localização deve-se ao facto deste sistema de exploração hidráulica exigir o abastecimento regular de certas quantidades de água. Devido às explorações de ardósia, da construção do caminho de ferro no século XIX e das terras de cultivo que ocuparam as proximidades do rio, apenas foi possível uma parte do trajeto do canal que tomou a água do rio Ferreira, sendo que a sua extensão pode ter cerca de 8,5km.

Hoje em dia, estes locais de mineração romana, possuem interesse de conservação e são enquadráveis no habitat 8310. (Lima et al., 2018)

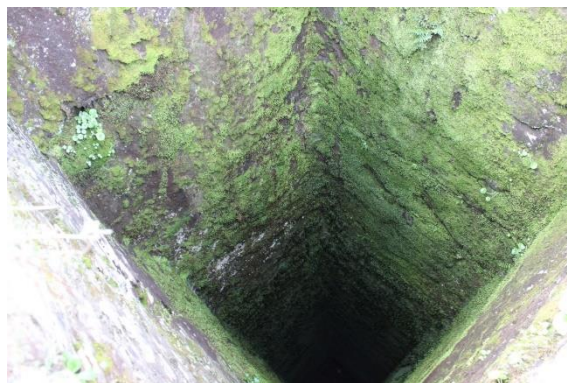
Figura 38 - Fojo vertical na Serra de Pias | 05.03.2021 |  
Fonte: Beatriz Lopes

Para além destes biótopos, foram identificados 3 tipos de micro biótopos, mas, no Vale de Couce apenas estão presentes dois, os fojos verticais e os fojos horizontais. Ambos surgiram a partir da exploração, no período Romano, mas, apresentam uma grande diferença entre eles. Os fojos verticais, devido à sua orientação vertical, permitem entrada de luz, mantendo a temperatura e a humidade quase constantes. Devido a estas características especiais, abriga espécies de fetos com interesse de conservação, dentro dos quais o *Dryopteris guanchica*. Já os fojos horizontais, apesar de também manterem a temperatura e humidade constantes, não permitem entrada de luz. Estas, são as condições ideais para encontrar a salamandra-lusitânica, uma espécie com interesse de conservação, bem como espécies de morcegos. (Alves et al., 2018)

- Existência de espécies exóticas e invasoras nas margens do rio Ferreira afetando a sua biodiversidade;
- Alguns dos fojos verticais localizados na Serra de Pias, são de fácil acesso e não possuem equipamentos de proteção, sendo perigoso para a população;
- Degradação de infraestruturas identificadas como património (moinhos, pontes, castros, fojos);
- Degradação dos habitats;
- Aumento das áreas de Eucaliptais e, conseqüentemente, diminuição das zonas de matos e outros habitats importantes
- Proliferação de espécies invasoras pelo vale, principalmente nas margens de linhas de água
- Poluição do rio Ferreira e seus afluentes
- Má utilização do espaço por parte das pessoas (colheita de espécies, perturbação dos habitats, utilização de veículos motorizados fora da rede viária)
- Fogos Florestais

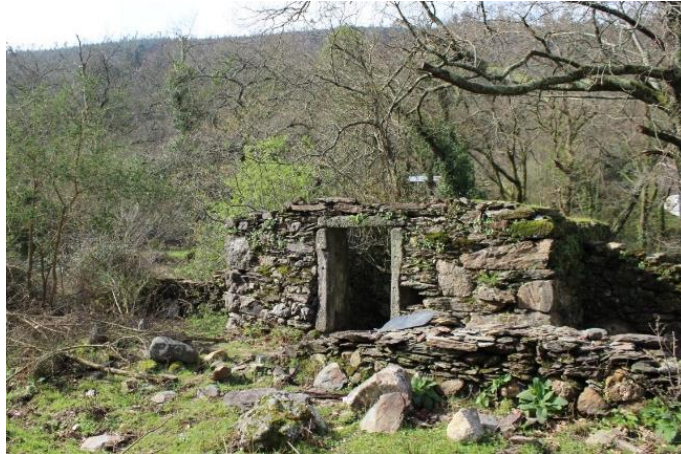
Figura 40 - Ruínas de moinhos próximos da Aldeia de Couce |  
26.02.2021 | Fonte: Beatriz Lopes

Ao longo do rio Ferreira, e também do rio Simão, um afluente de margem direita do rio Ferreira, existem cerca de 40 moinhos que remontam à Baixa Idade média. Estão associados à indústria panificadora que, no final do século XVIII e início do século XIX, era a principal atividade económica de Valongo, produzindo e abastecendo a cidade do Porto de pão, contribuindo para o desenvolvimento do concelho. Apesar disso, esta atividade contribuiu para uma grande desflorestação na serra, pois era necessário cortar a lenha para aquecer os fornos.

- Recuperação da rede de moinhos:
  - Criação de uma área de proteção dos moinhos que apresentem estados de degradação mais avançados, devido à má utilização do espaço por parte das pessoas;
- Colocação de totens informativos junto das infraestruturas, de forma a sensibilizar a população para a sua preservação;

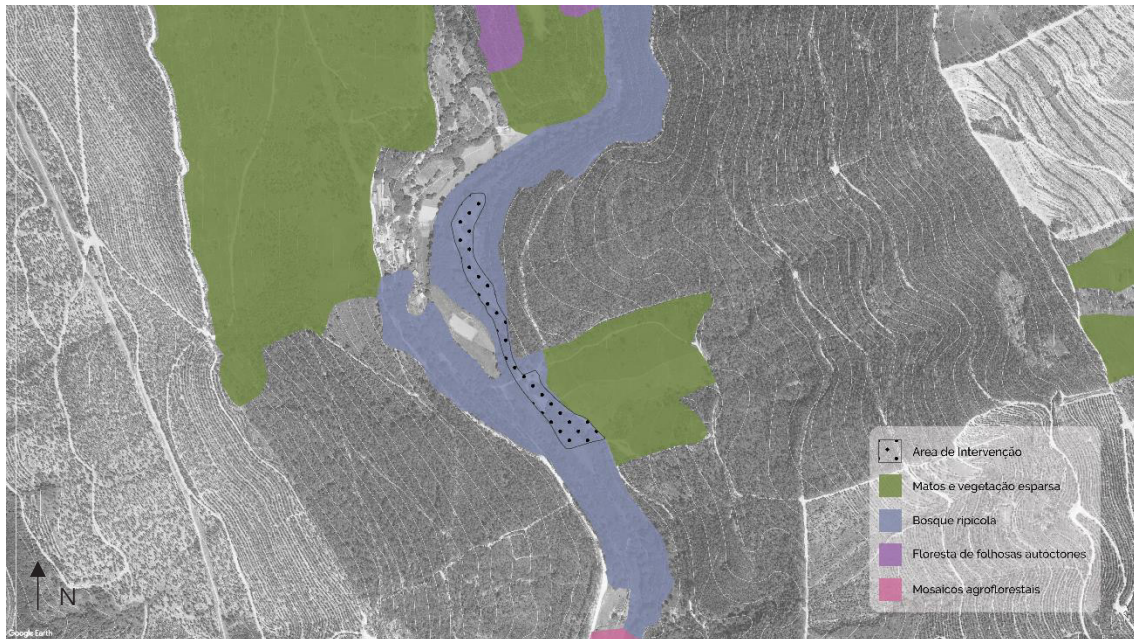
Figura 47 - Mapa dos biótopos na envolvente do Lugar Ribeirinho de Couce

Relativamente à ocupação do solo, por se localizar na margem do rio Ferreira e numa área predominantemente florestal, o Lugar Ribeirinho de Couce insere-se num dos biótopos identificados no Plano de Gestão do Parque das Serras do Porto, a Linha de Água com Bosque Ripícola. Para além deste, na sua envolvente, é ainda possível encontrar Matos e Vegetação Esparsa, Floresta de Folhasas Autóctones e Mosaicos Agroflorestais. É, portanto, uma zona com elevada biodiversidade.

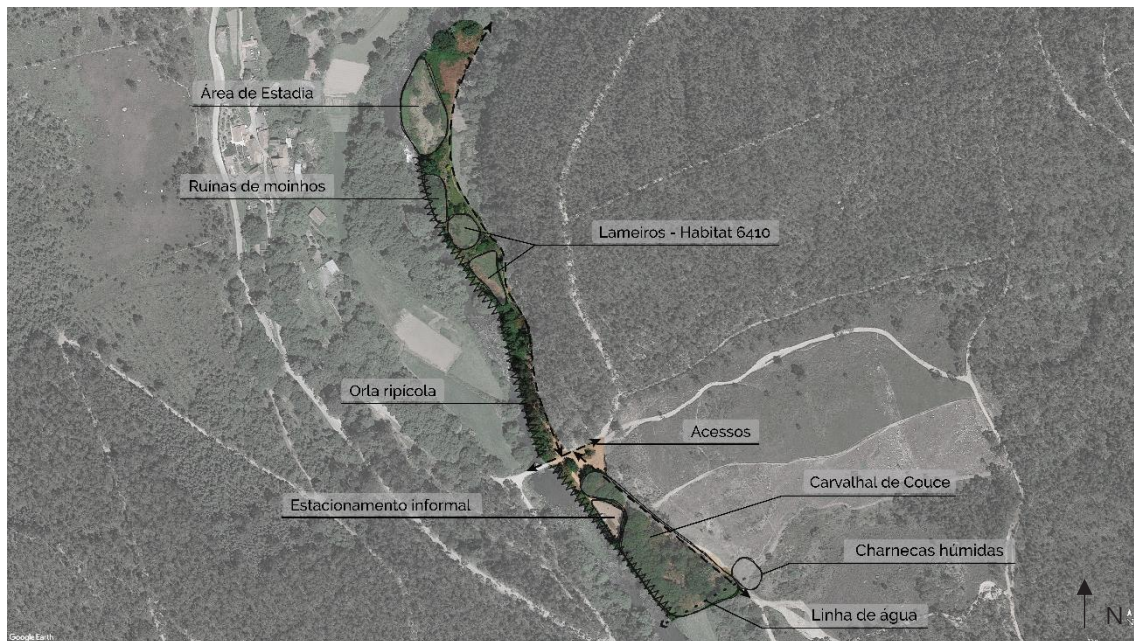
Figura 48 – Situação existente: elementos no Lugar Ribeirinho de Couce

O Lugar Ribeirinho de Couce, apesar de estar inserido em terrenos particulares, é muito utilizado pela população dos centros urbanos das proximidades para atividades de lazer, nomeadamente, piqueniques, jogos ao ar livre, entre outros, devido à quantidade de espaços que possui.

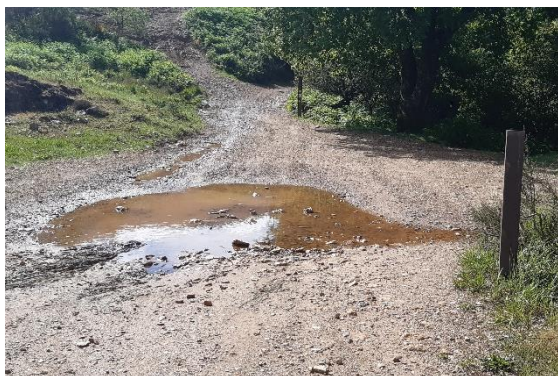
Figura 55 - Desvio da linha de água e consequente acumulação da mesma no percurso | 14.05.2021 |  
Fonte: Autor

O local mais utilizado para este efeito é o Carvalhal de Couce, não só por se localizar mais próximo do principal acesso a esta área, a Ponte de Couce, mas também por ser constituído maioritariamente por estrato arbóreo e por possuir uma pequena área sem vegetação, que atualmente é utilizada como estacionamento. A vegetação que predomina neste local são os Carvalhos, mas, na margem do rio, que se encontra um pouco degradada, existem, pontualmente espécies como Amieiros, Sobreiro e ainda, Gilbardeira. Na zona mais a sul da delimitação desta área, existe uma zona de charnechas húmidas, por onde passa uma linha de água, mas que, devido à frequência com que o percurso que a atravessa é utilizado, não segue o curso que inicialmente seguia, até ao rio, acabando por criar acumulações de água no percurso.

- O pavimento e a grade de proteção da Ponte de Couce encontram-se degradados, constituindo um risco para a população;
- Erosão da margem esquerda do rio Ferreira devido à existência de pouca vegetação em alguns lugares;
- Existência de espécies exóticas e invasoras;
- Excesso de circulação automóvel na área do Carvalho de Couce;
- Perturbação dos habitats;
- Degradação das infraestruturas classificadas como património, devido ao mau uso da população;
- A linha de água secundária, quando atravessa o percurso que delimita a área de intervenção, divide-se em 2 ou 3 percursos, dependendo do fluxo de água, desviando-se do seu curso inicial;
- Área de estadia com risco de alagamento.

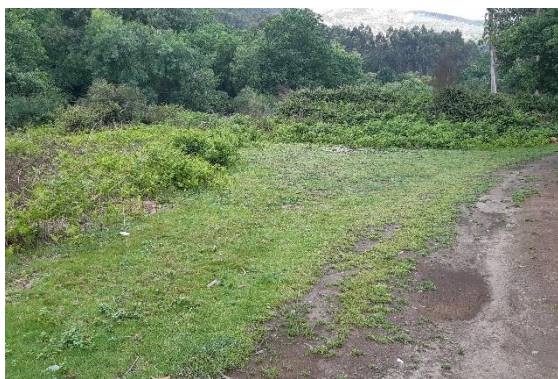
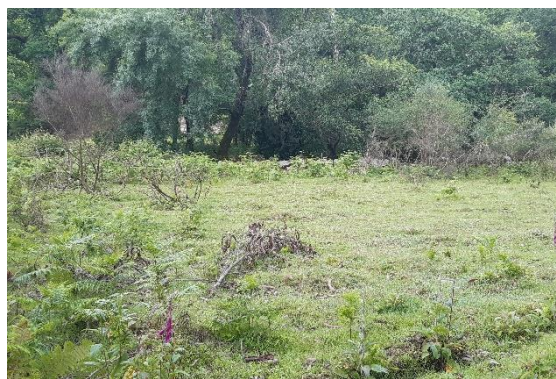
Mais a norte, encontram-se duas zonas identificadas como áreas com interesse de conservação, classificadas como habitat 6410 da Rede Natura 2000. Devido a este dado não ser de conhecimento geral, a população acaba por ver este espaço apenas como uma clareira e utiliza-o de formas que acabam por perturbar e degradar o habitat. Este caracteriza-se por ser uma zona ampla e fértil, onde surgem espécies como a cobra-de-pernas-tridáctila (*Chalcides striatus*).

Figura 57 - Área de lameiros | 14.05.2021 | Fonte:  
Autor

Figura 58 - Área de lameiros | 14.05.2021 | Fonte:  
Autor

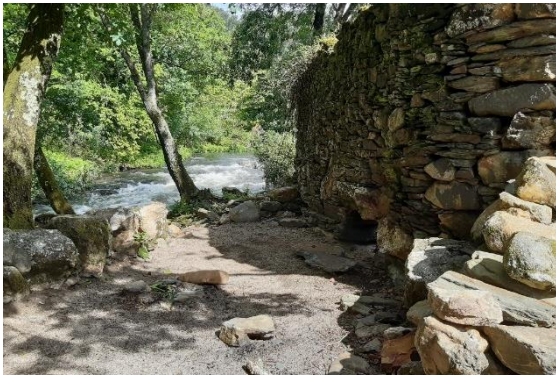
Figura 59 - Ruínas de moinhos com vestígios da levada | 14.05.2021 | Fonte: Autor

É junto destas áreas que se localizam as ruínas dos moinhos, construídos em quartzito e granito, que datam da Baixa Idade Média. Estes possuem um elevado valor patrimonial, e integram a rede de moinhos do rio Ferreira que compreende cerca de 40 moinhos. Estas estruturas contam com um estado de degradação um pouco avançado.

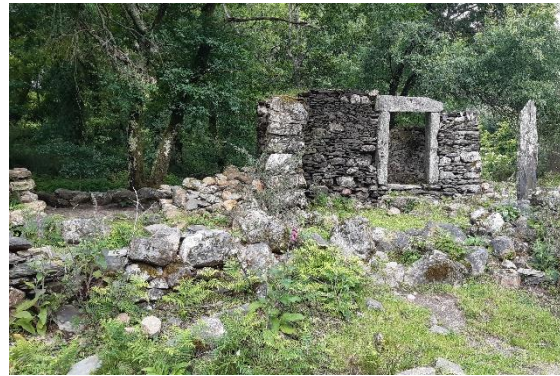
Figura 60 - Ruínas de moinhos | 14.05.2021 |  
Fonte: Autor

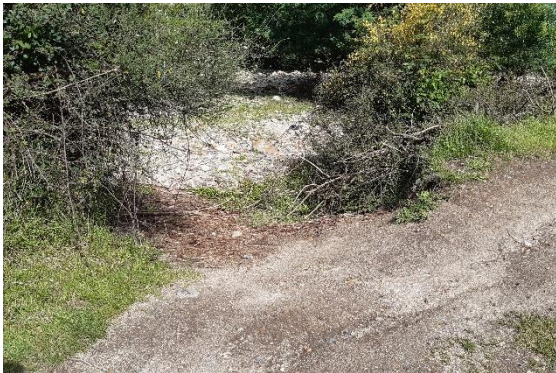
Mais a norte, seguido dos moinhos, existe uma área utilizada para estadia, principalmente por se localizar na margem do rio. Apesar de ter semelhanças a uma praia fluvial por ter um pequeno areal junto ao rio, esta não é apta para banhos. Tirando essa pequena área de areia, o restante é composto por pedras de média dimensão, que não facilitam o percurso pela zona. O principal acesso necessita de uma melhoria pois é feito por uma zona aberta no meio das silvas.

Figura 61 - Entrada para a área de estadia |  
14.05.2021 | Fonte: Autor

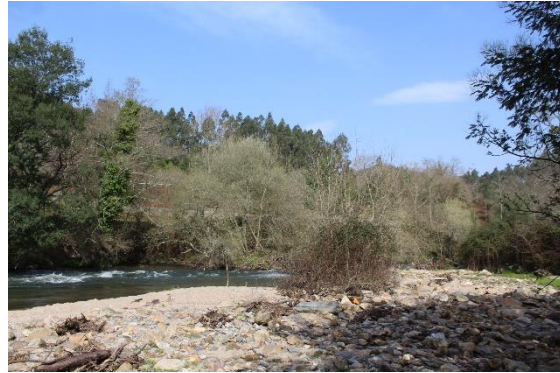
Figura 62 - Área de estadia | 26.02.2021 | Fonte:  
Beatriz Lopes

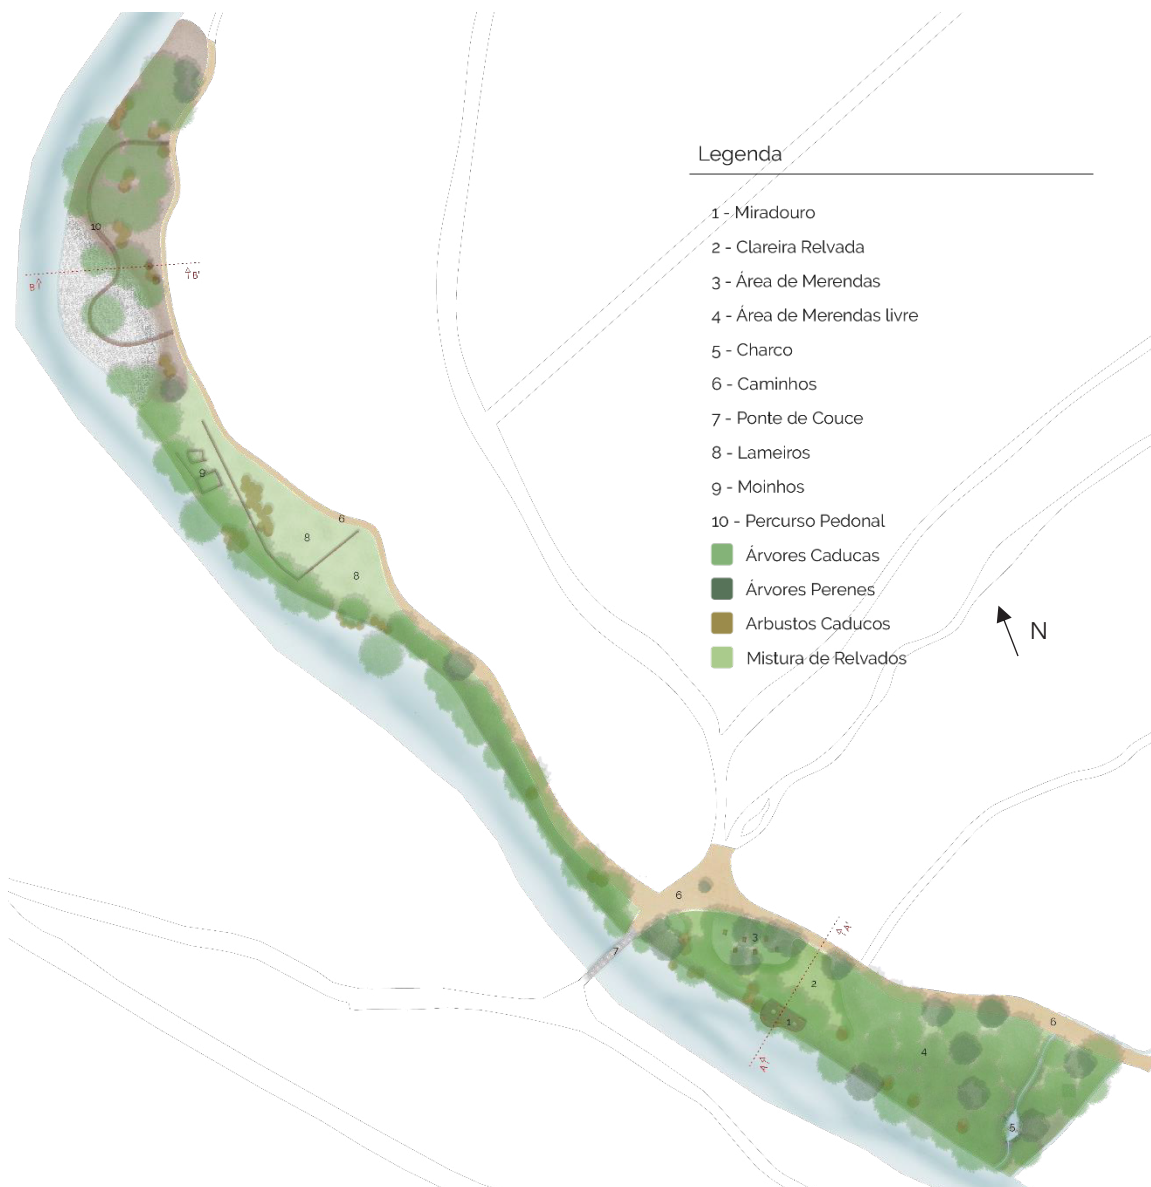
Figura 64 - Plano Geral da proposta para o Lugar Ribeirinho de Couce | Fonte: Autor

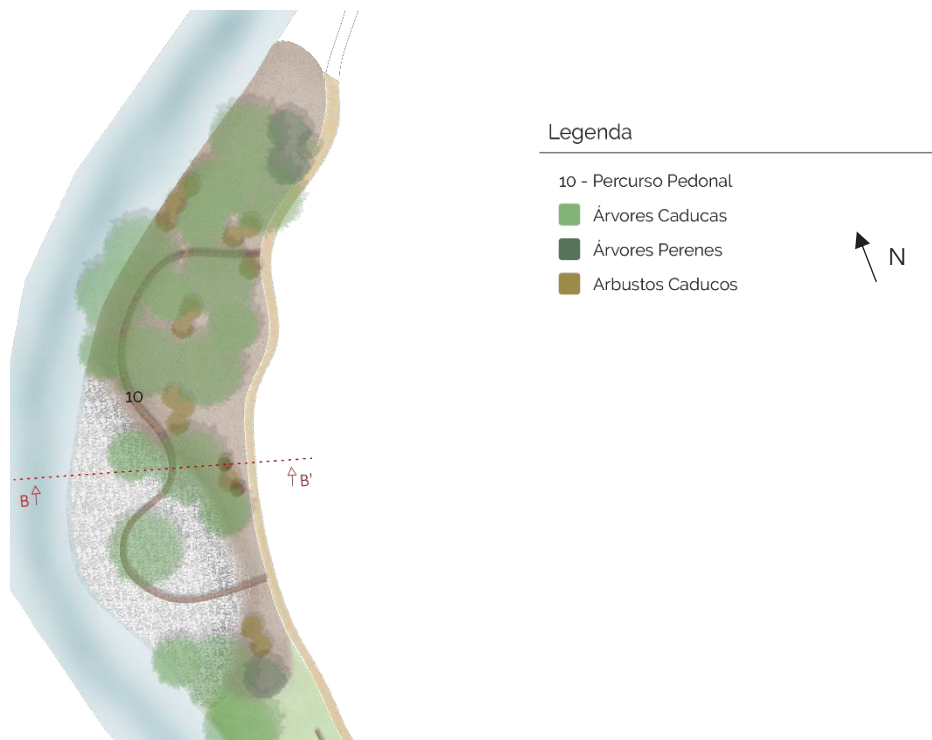
Figura 65 - Proposta para a zona de bosque ripícola | Fonte: Autor

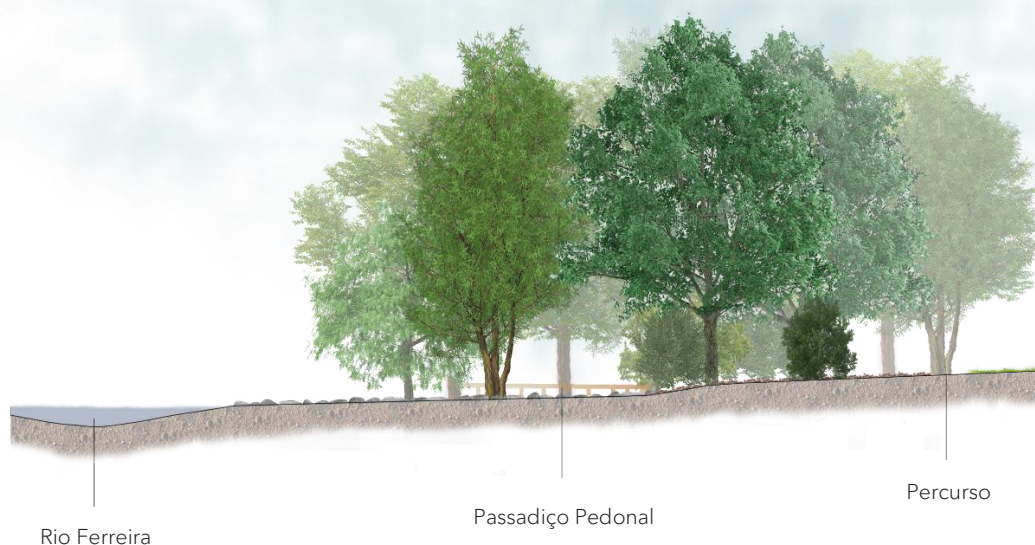
Figura 66 - Ilustração do Corte BB' | Fonte: Autor

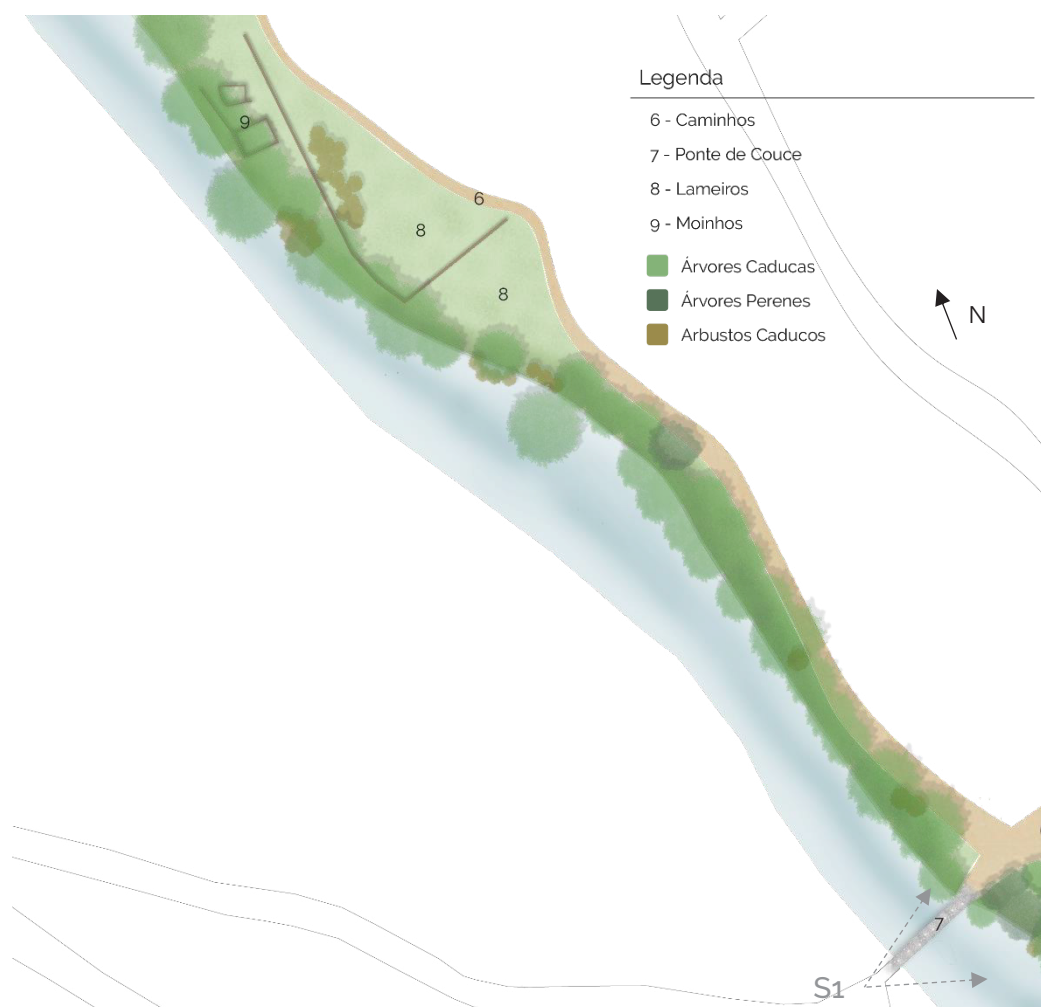
Figura 67 - Proposta para a zona dos moinhos, lameiros e para a margem da linha de água | Fonte: Autor

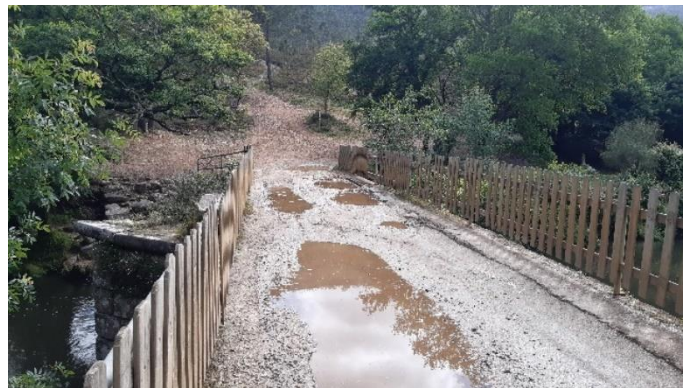
Figura 69 - Ponte de Couce atualmente | 14.05.2021 | Fonte: Autor

De seguida, foi necessário intervir na Ponte de Couce pois, tanto o gradeamento, como o pavimento se encontravam um pouco degradados, constituindo perigo para os seus utilizadores. Desta forma, propõem-se a colocação de um gradeamento semelhante ao atual e, quanto ao revestimento do solo, o pavimento usado seria em pedras, também semelhante ao atual.

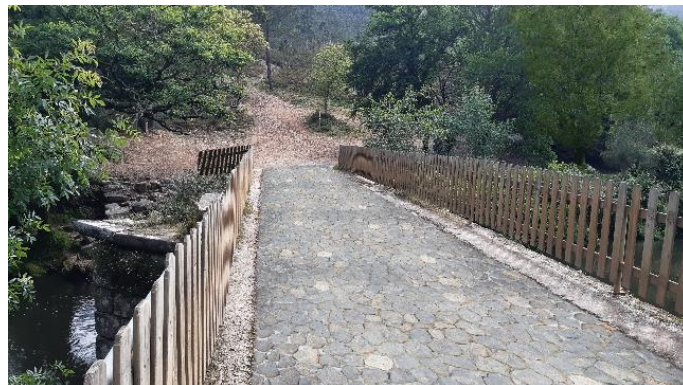
Figura 70 - Simulação S1 da proposta para a Ponte de Couce | Fonte: Autor

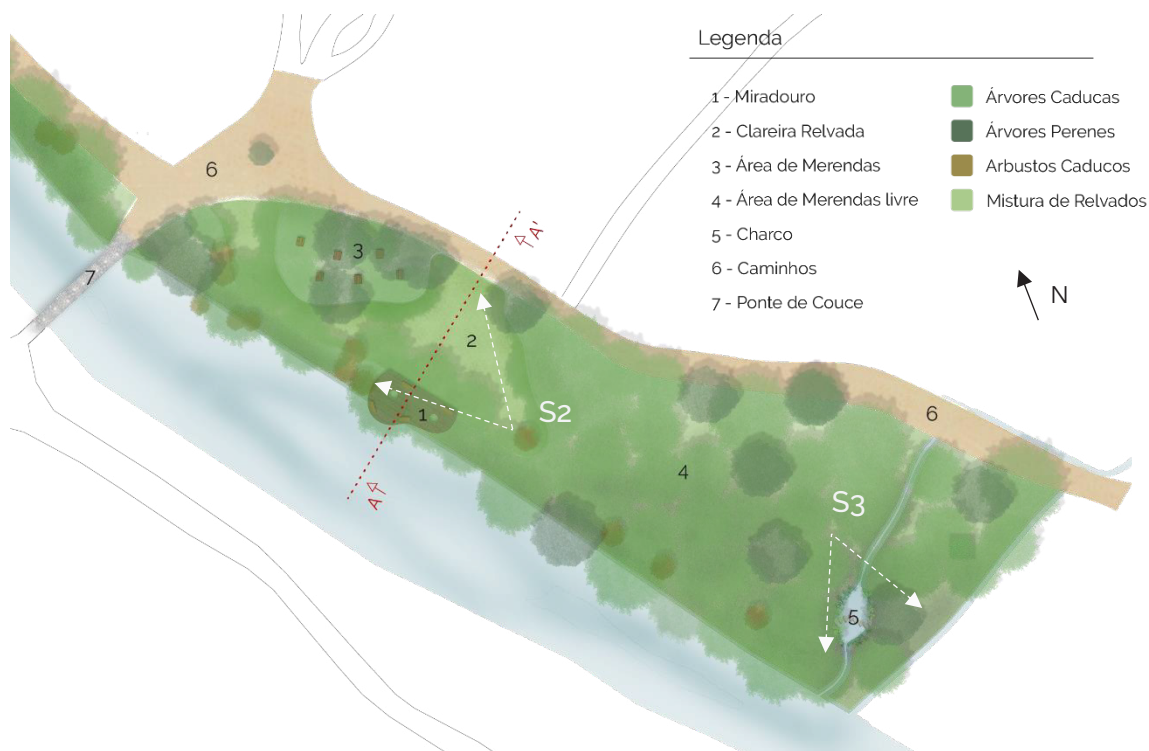
Figura 71 - Proposta para o Carvalho de Couce e a sua envolvente | Fonte: Autor

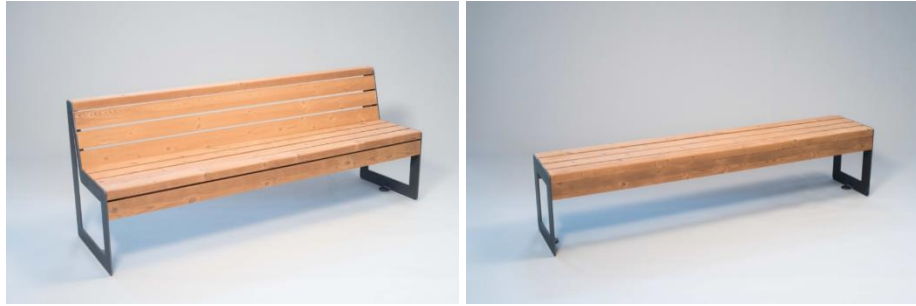
É no meio desta vegetação que se encontra o miradouro, uma estrutura usada para contemplar a paisagem da galeria ripícola do rio Ferreira. O material usado seria igual ao proposto para o passadiço, deck de compósito. Este miradouro dispõe de alguns bancos cujo material se enquadre com o miradouro.

Figura 72 - Exemplo de bancos para colocar no miradouro | Fonte: <https://www.toscca.com/banco-moderno>

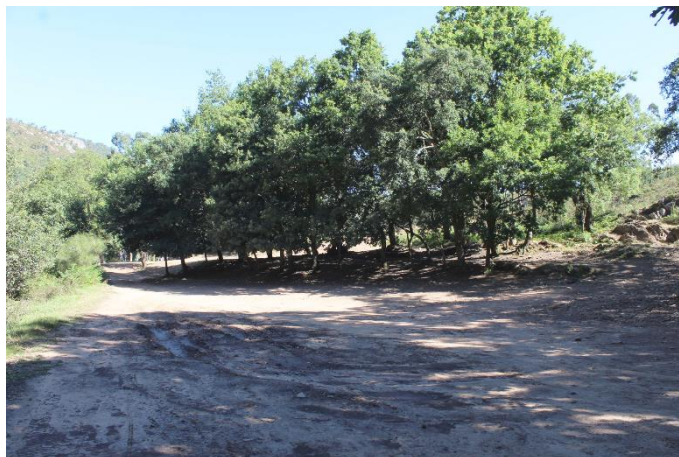
Figura 74 - Situação atual da zona proposta como relvado | 23.06.2021 |

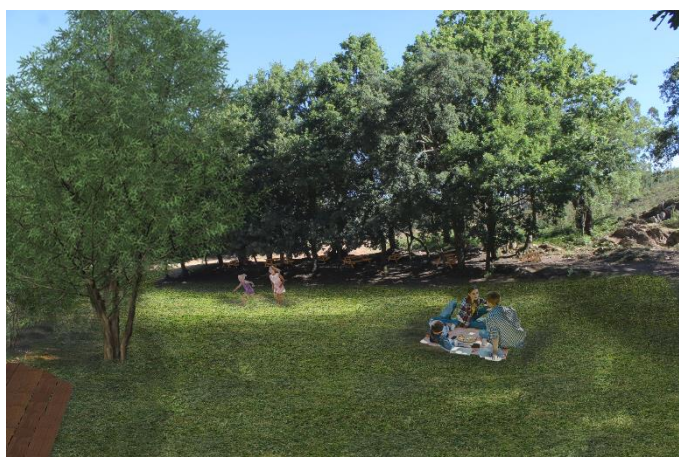
A clareira foi projetada para complementar as zonas de merenda que, por sua vez, são áreas de sombra. Assim, a proposta de plantação sugere uma mistura de *Festuca arundinaceae* (60%), *Lolium perenne* (30%) e *Poa pratensis* (10%), resultando num

relvado resistente ao pisoteio e adequado para parques e jardins. Esta área foi também planeada de forma a evitar a circulação e estacionamento automóvel.

Figura 75 – Simulação S2 da proposta para a zona relvada | Fonte: Autor

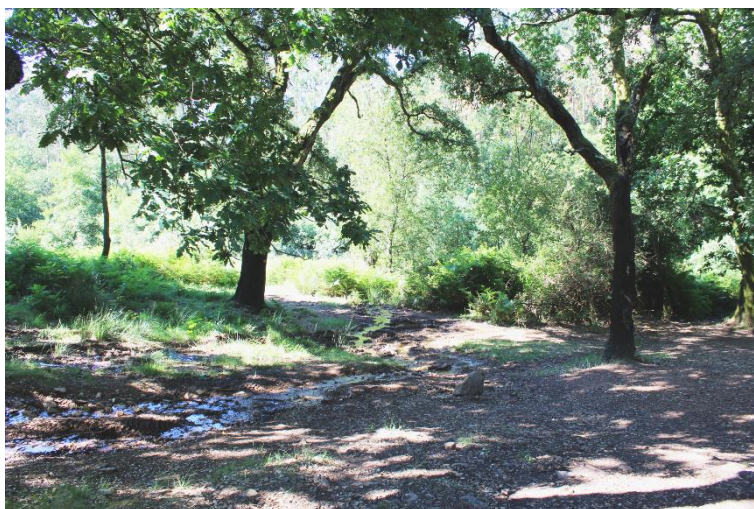
Figura 76 - Situação atual da zona selecionada para o charco |  
23.06.2021 | Fonte: Beatriz Lopes

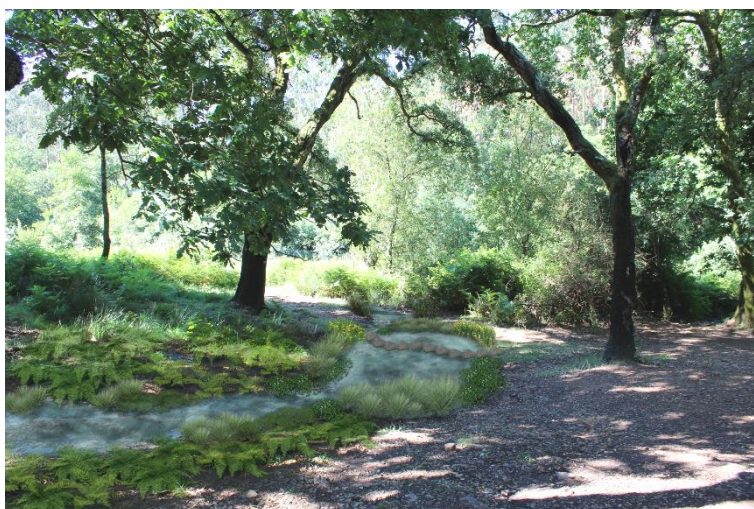
Assim, na zona onde a linha de água se divide, propõem-se uma depressão ao longo do caminho e, na área que atualmente a água se acumula no caminho, pretende-se colocar tubagem por baixo do mesmo, de forma que a água o atravessasse facilmente. A depressão criada ao longo do caminho, tem também como objetivo, aumentar a zona de charneca húmida.

Na zona do carvalhal, antes da linha de água desaguar no rio, propõem-se a implantação de um charco, de forma a aumentar a biodiversidade do local. A vegetação selecionada para esta pequena área são espécies que ocorrem em prados húmidos, charcos e margens de linhas de água nomeadamente, *Juncus effusus* (Junco-solto), *Iris pseudacorus* (Íris-amarelo), *Rorippa nasturtium-aquaticum* (Agrião) e *Apium nodiflorum* (Rabaça). Devido ao facto de existir um trilho que atravessa a zona do charco, foram colocadas pedras no mesmo, de forma que seja possível o seu atravessamento, sem perturbar o habitat.

Figura 77 - Simulação S3 da zona do charco | Fonte: Autor

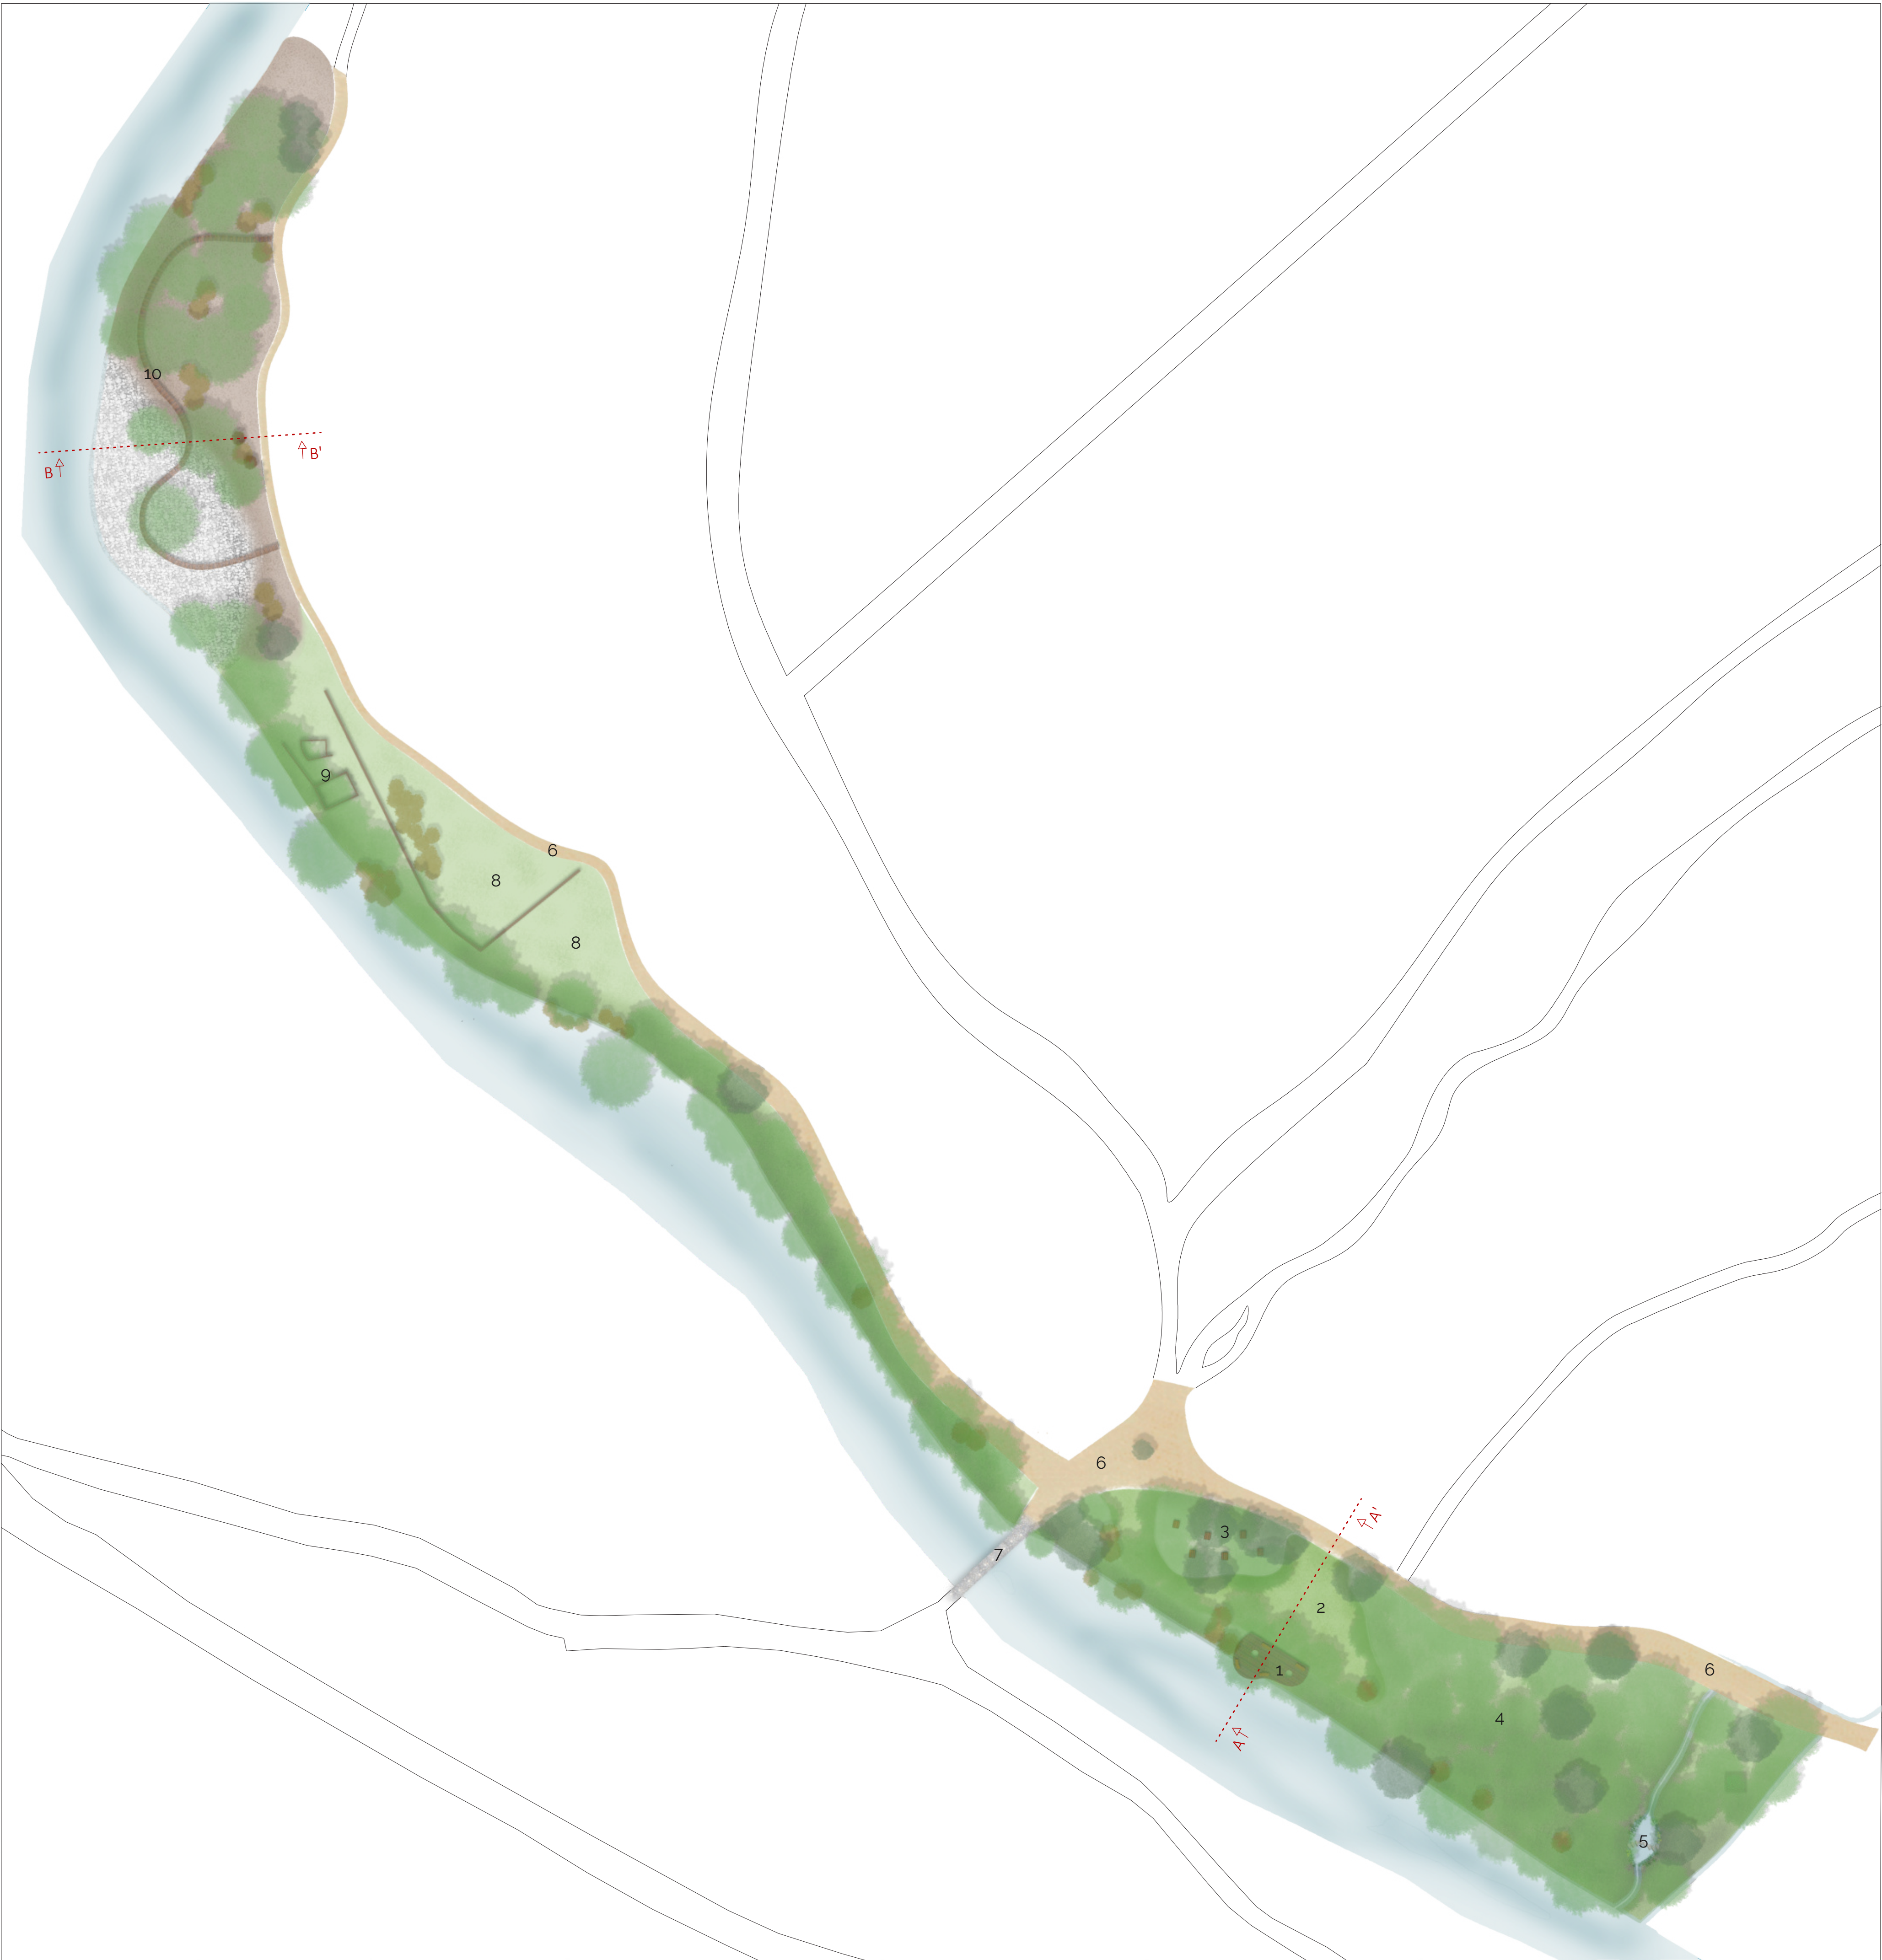
## **Anexo A – Proposta para o Lugar Ribeirinho de Couce**

- 1 - Miradouro
- 2 - Clareira Relvada
- 3 - Área de Merendas
- 4 - Área de Merendas livre
- 5 - Charco
- 6 - Caminhos
- 7 - Ponte de Couce
- 8 - Lameiros
- 9 - Moinhos
- 10 - Percurso Pedonal
- Árvores Caducas
- Árvores Perenes
- Arbustos Caducos
- Mistura de Relvados
