# Qualificação da Paisagem do Vale de Couce

Mestrado em Arquitetura Paisagista

Departamento de Geociências, Ambiente e do Ordenamento do Território  
2021

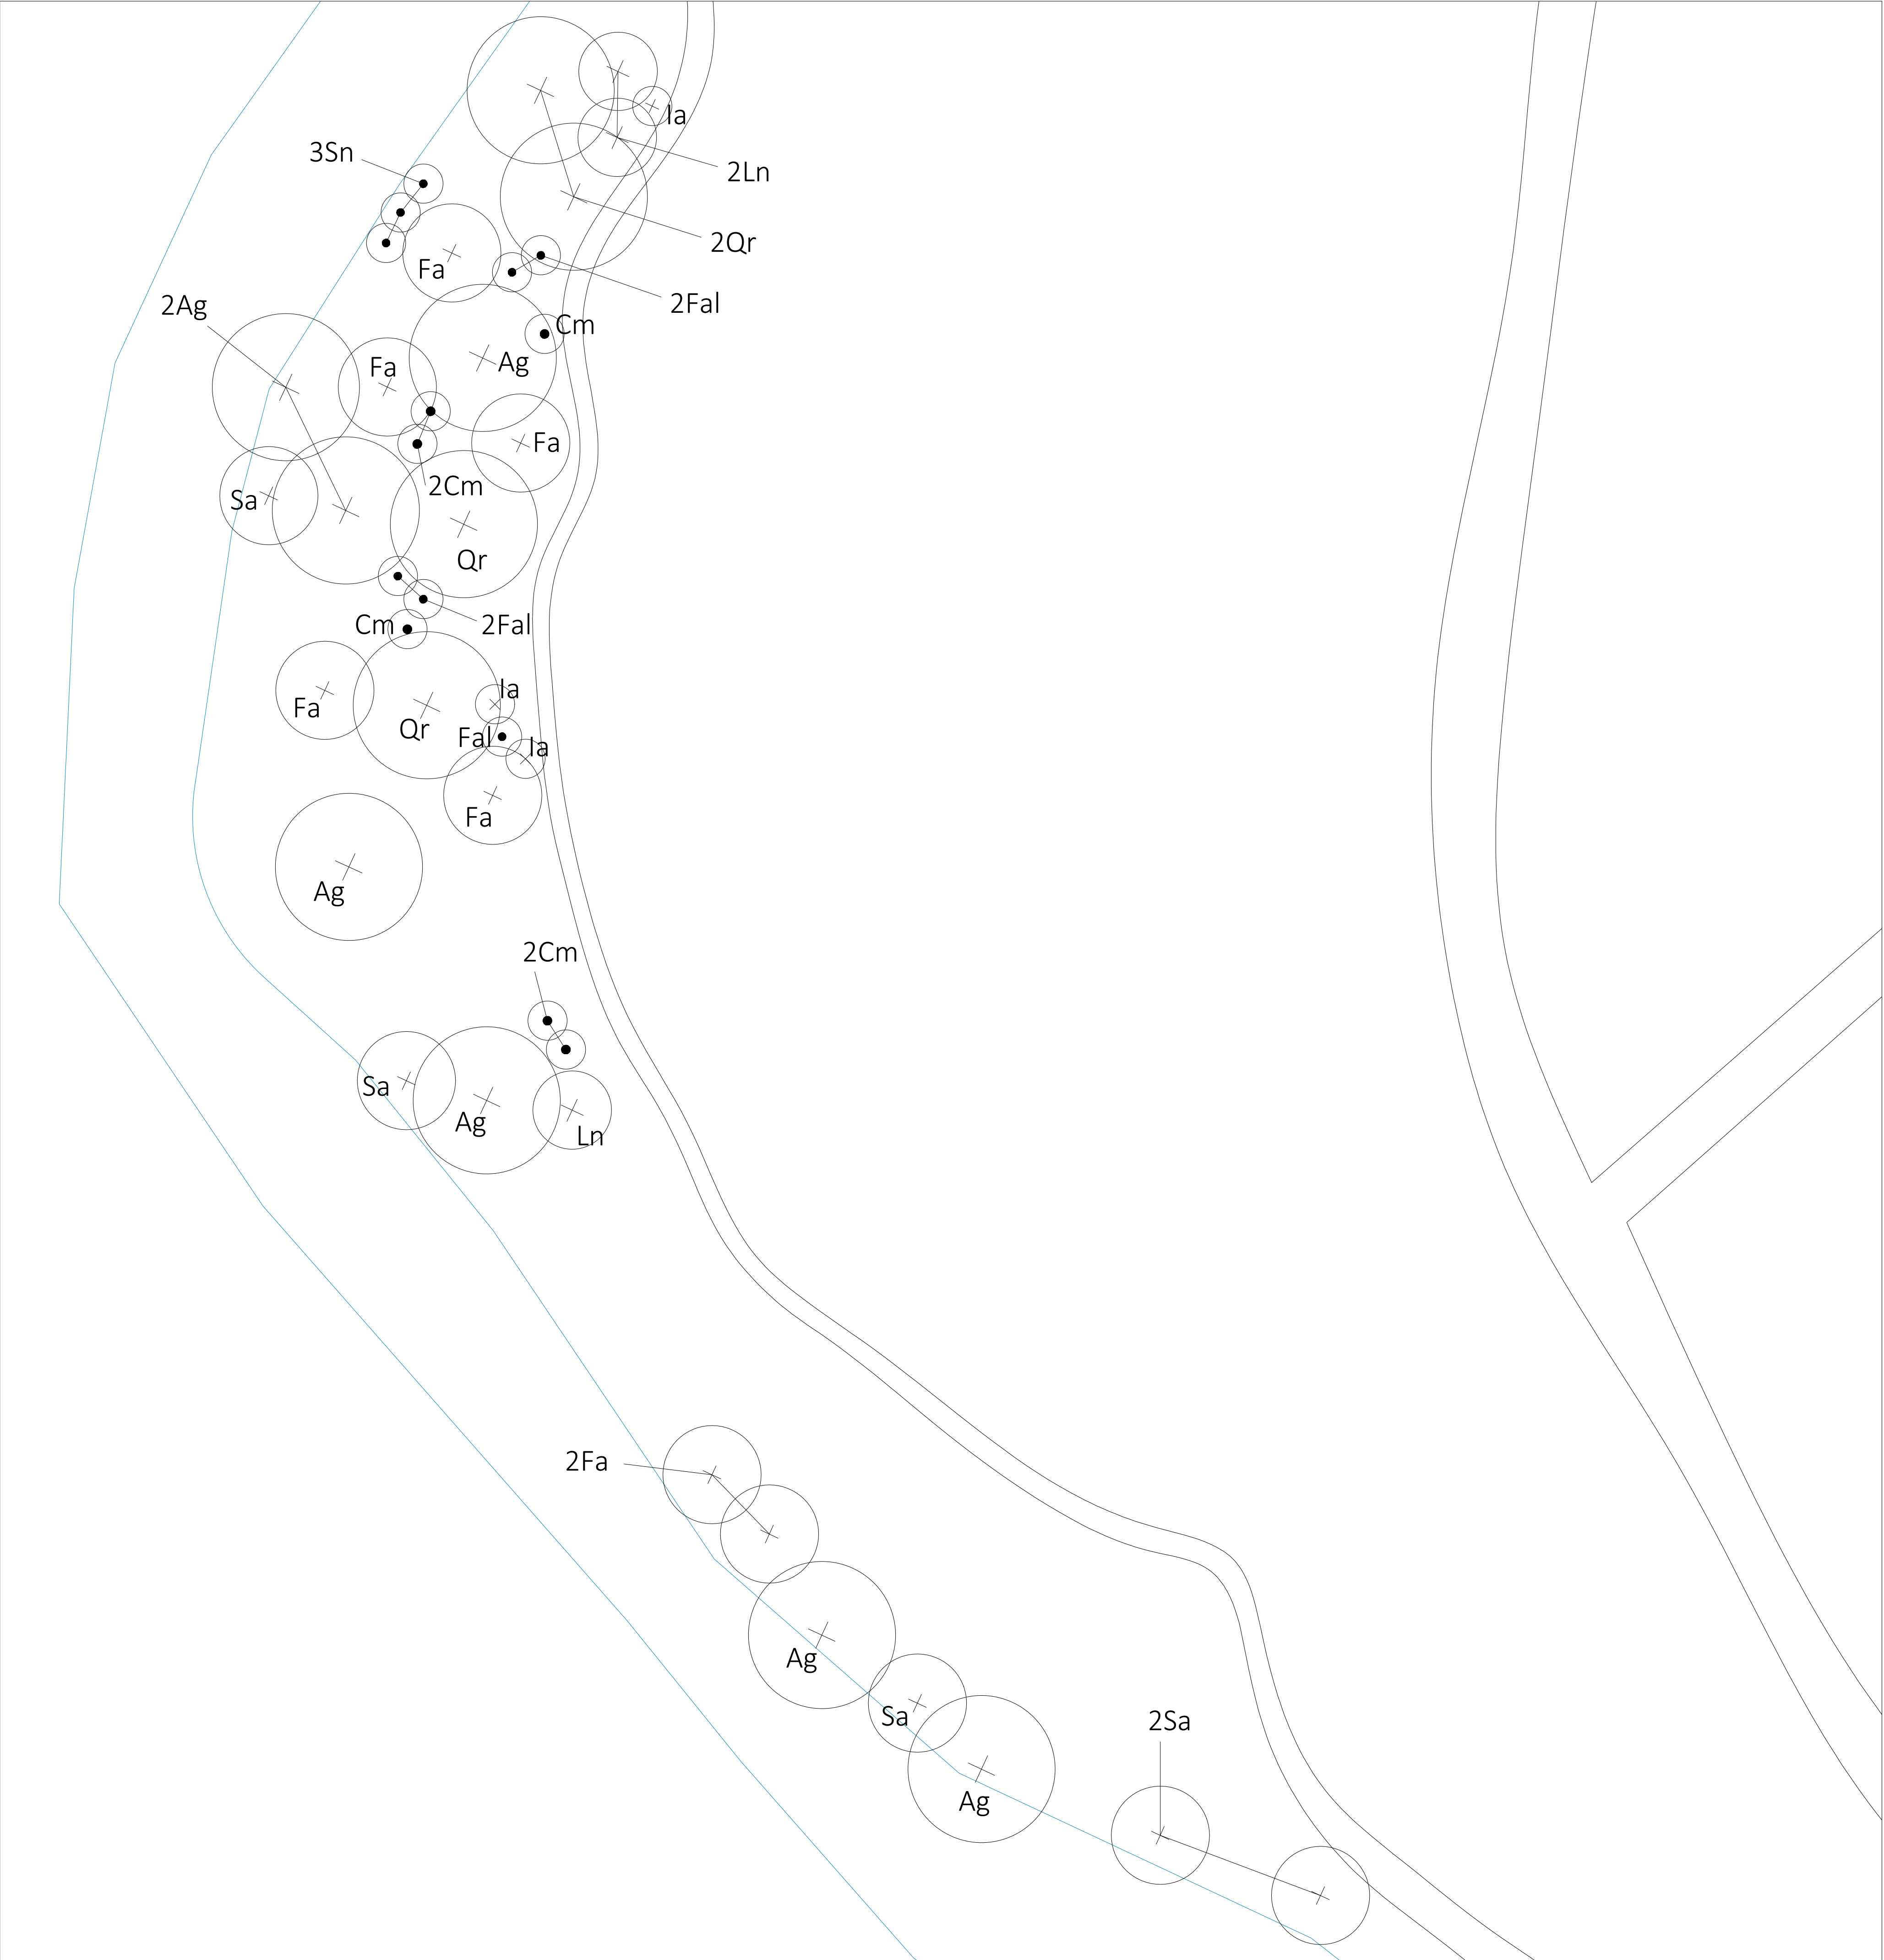
- Árvores ⊗
- 12 Ag - *Alnus glutinosa* | Amieiro | Caducifólia
  - 2 Au - *Arbutus unedo* | Medronheiro | Perenifólia
  - 16 Fa - *Fraxinus angustifolia* | Freixo | Caducifólia
  - 3 Ia - *Ilex aquifolium* | Azevinho | Perenifólia
  - 3 Ln - *Laurus nobilis* | Loureiro | Perenifólia
  - 6 Qr - *Quercus robur* | Carvalho-alvarinho | Caducifólia
  - 9 Sa - *Salix atrocinerea* | Salgueiro-negro | Caducifólia
- Arbustos ⊙
- 11 Cm - *Crataegus monogyna* | Pilriteiro | Caducifólia
  - 8 Fal - *Frangula alnus* | Sanguinho-de-água | Caducifólia
  - 7 Sn - *Sambucus nigra* | Sabugueiro | Caducifólia

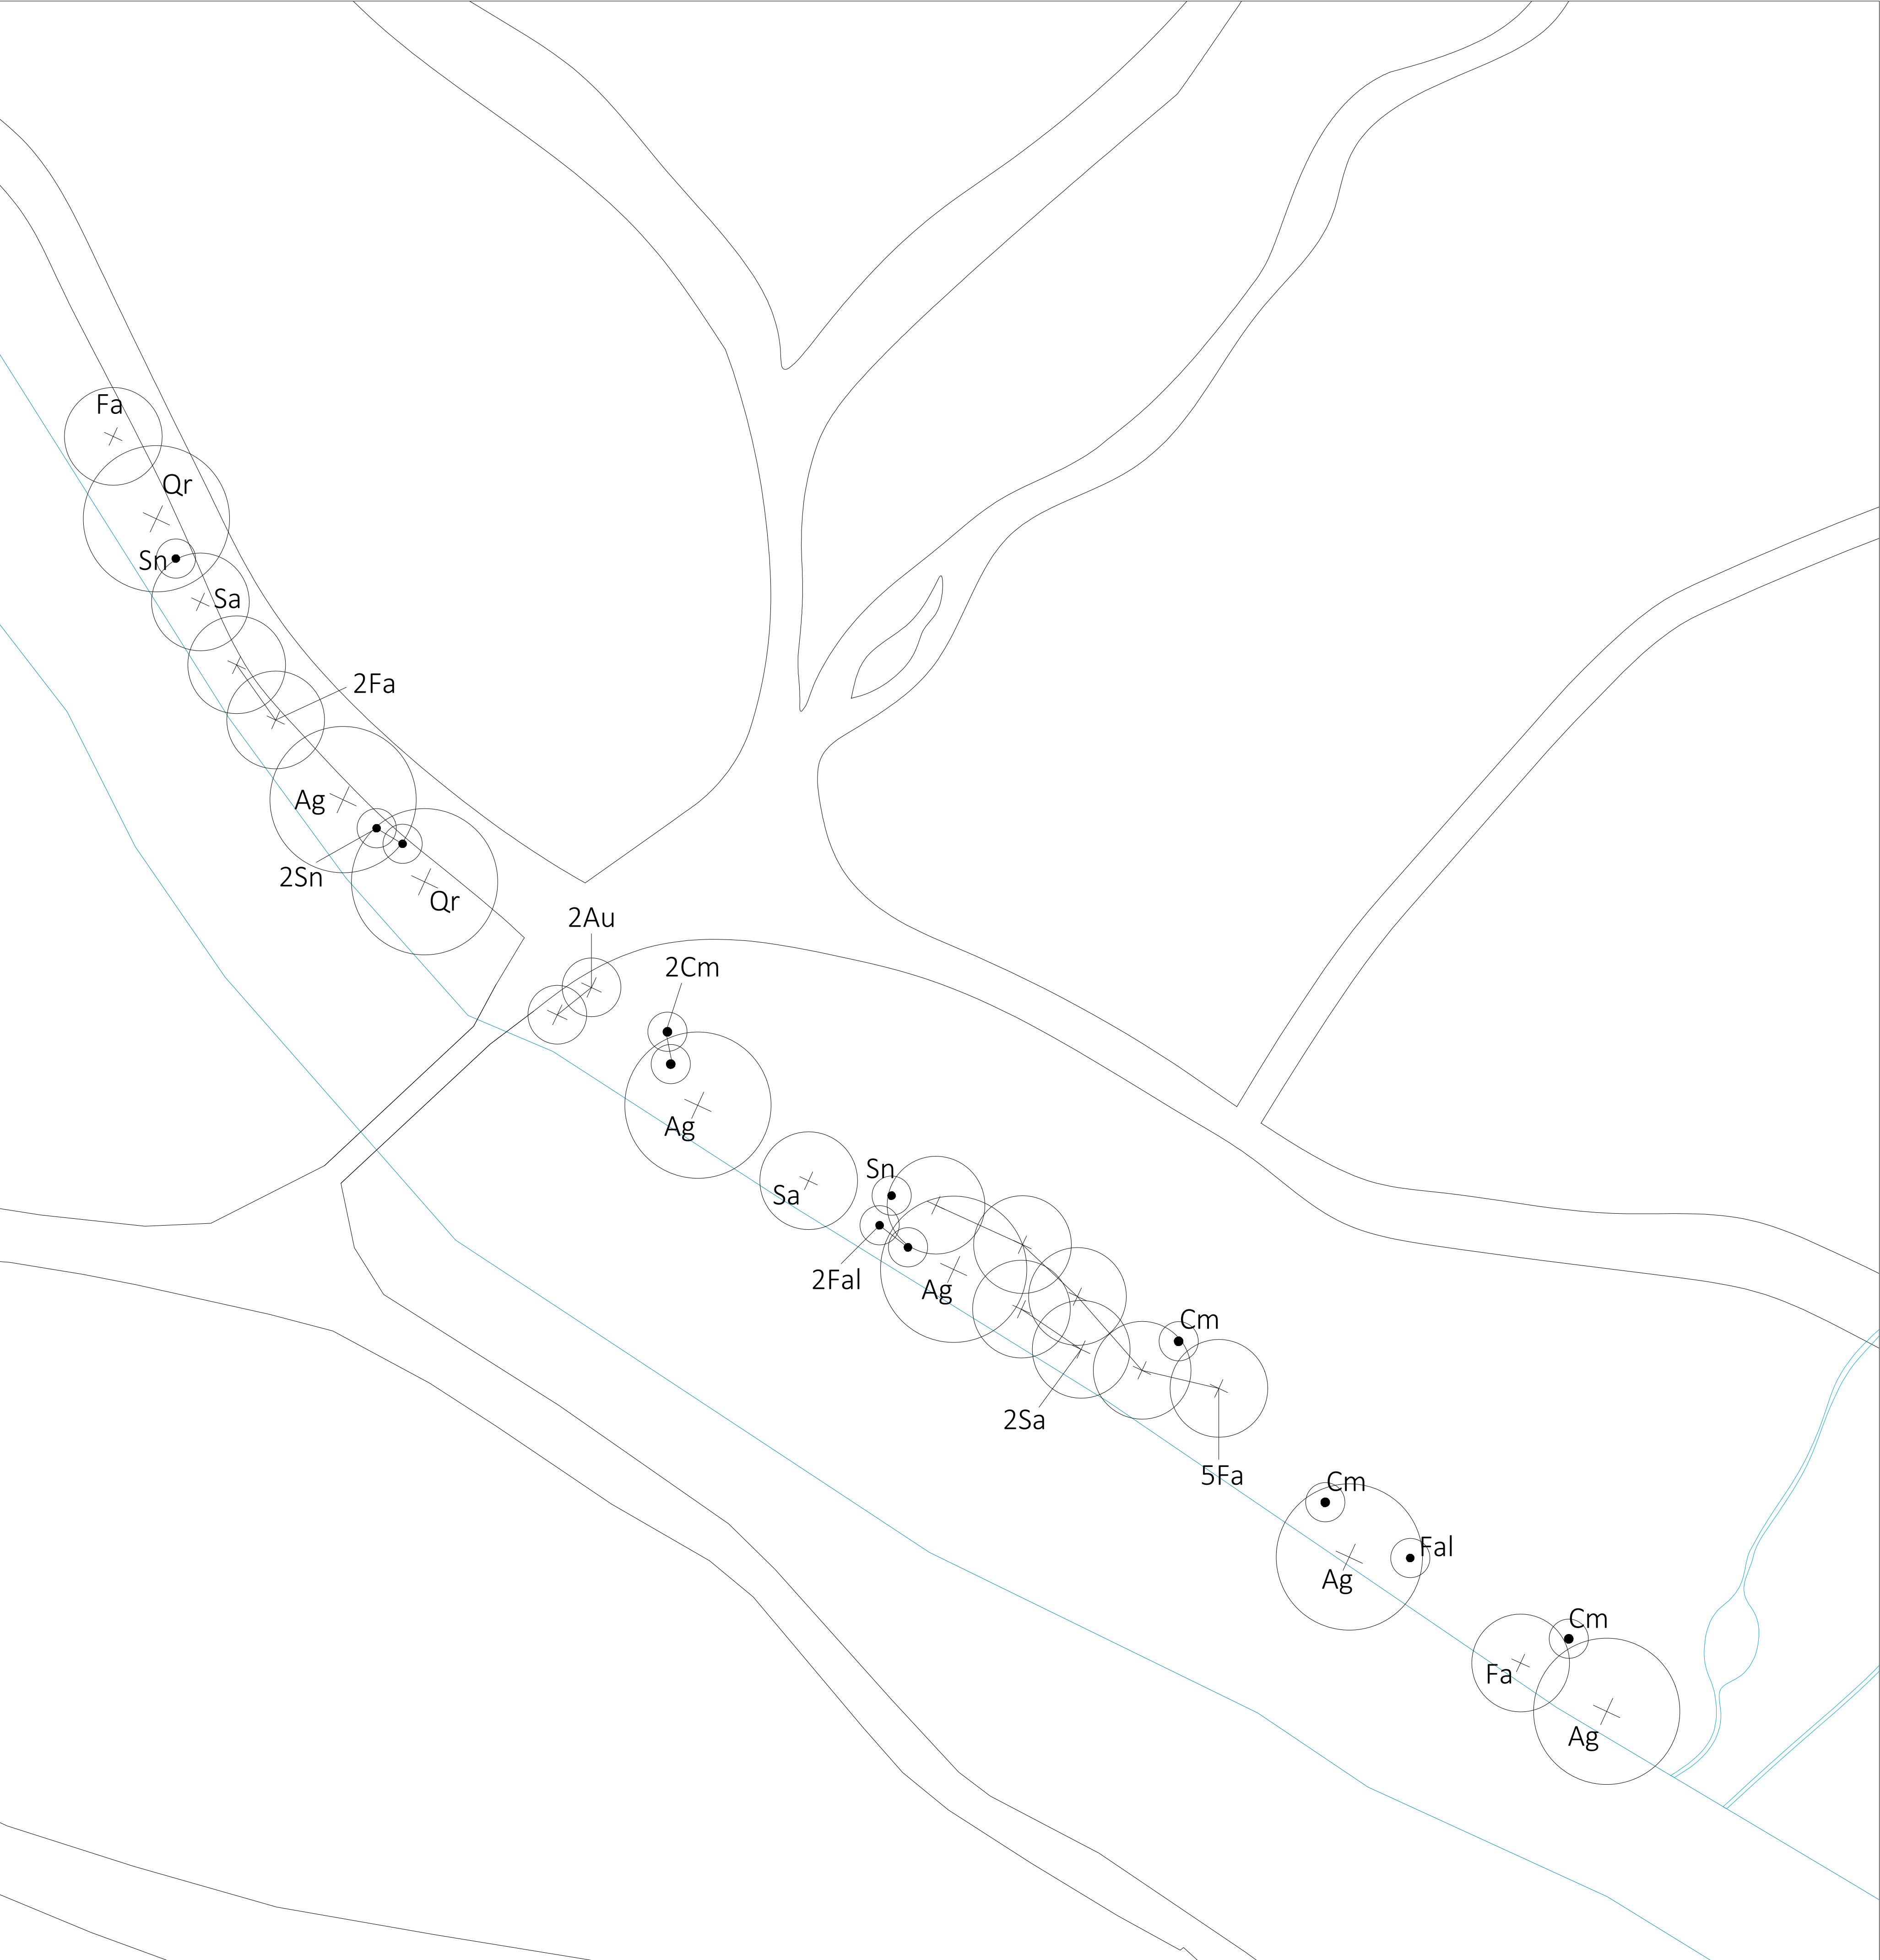
- Árvores (⊗)
- 12 Ag - *Alnus glutinosa* | Amieiro | Caducifólia
  - 2 Au - *Arbutus unedo* | Medronheiro | Perenifólia
  - 16 Fa - *Fraxinus angustifolia* | Freixo | Caducifólia
  - 3 Ia - *Ilex aquifolium* | Azevinho | Perenifólia
  - 3 Ln - *Laurus nobilis* | Loureiro | Perenifólia
  - 6 Qr - *Quercus robur* | Carvalho-alvarinho | Caducifólia
  - 9 Sa - *Salix atrocinerea* | Salgueiro-negro | Caducifólia
- Arbustos (⊙)
- 11 Cm - *Crataegus monogyna* | Pilriteiro | Caducifólia
  - 8 Fal - *Frangula alnus* | Sanguinho-de-água | Caducifólia
  - 7 Sn - *Sambucus nigra* | Sabugueiro | Caducifólia

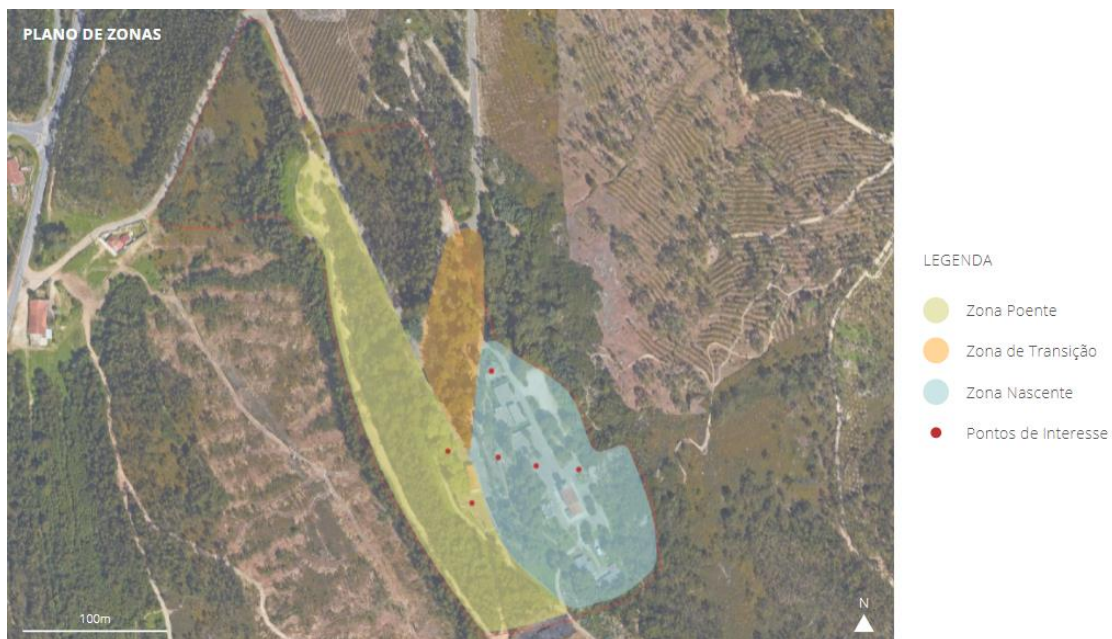
Figura 9 - Plano da indentificação das diferentes zonas de intervenção

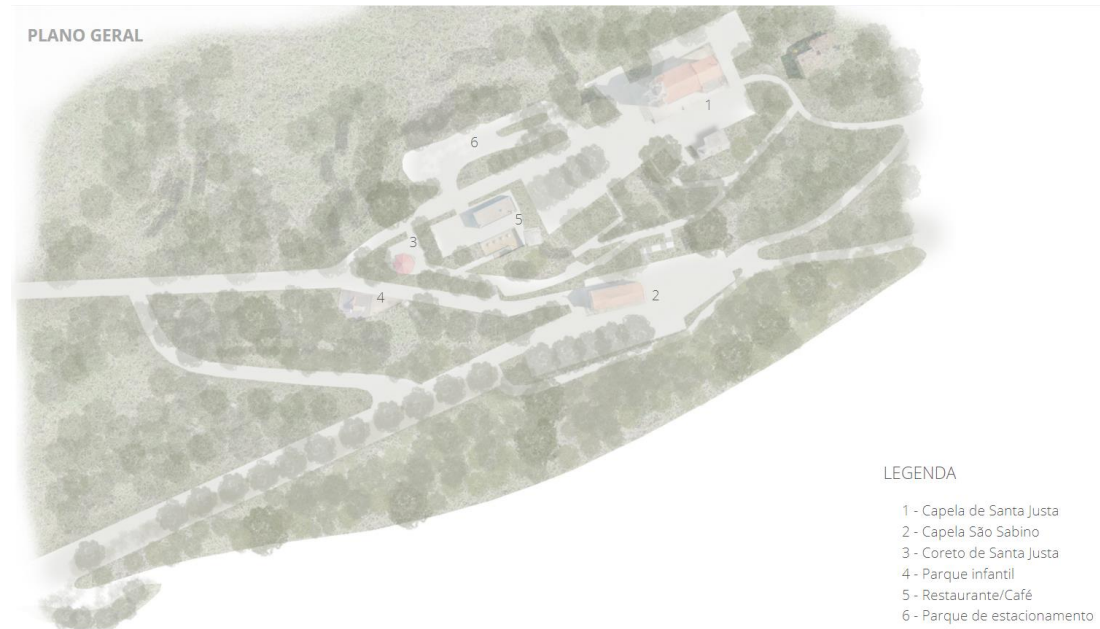
Figura 10 - Plano Geral

A proposta de plantação e organização teve em consideração as espécies deixadas no local, após corte e controlo de espécies invasoras.

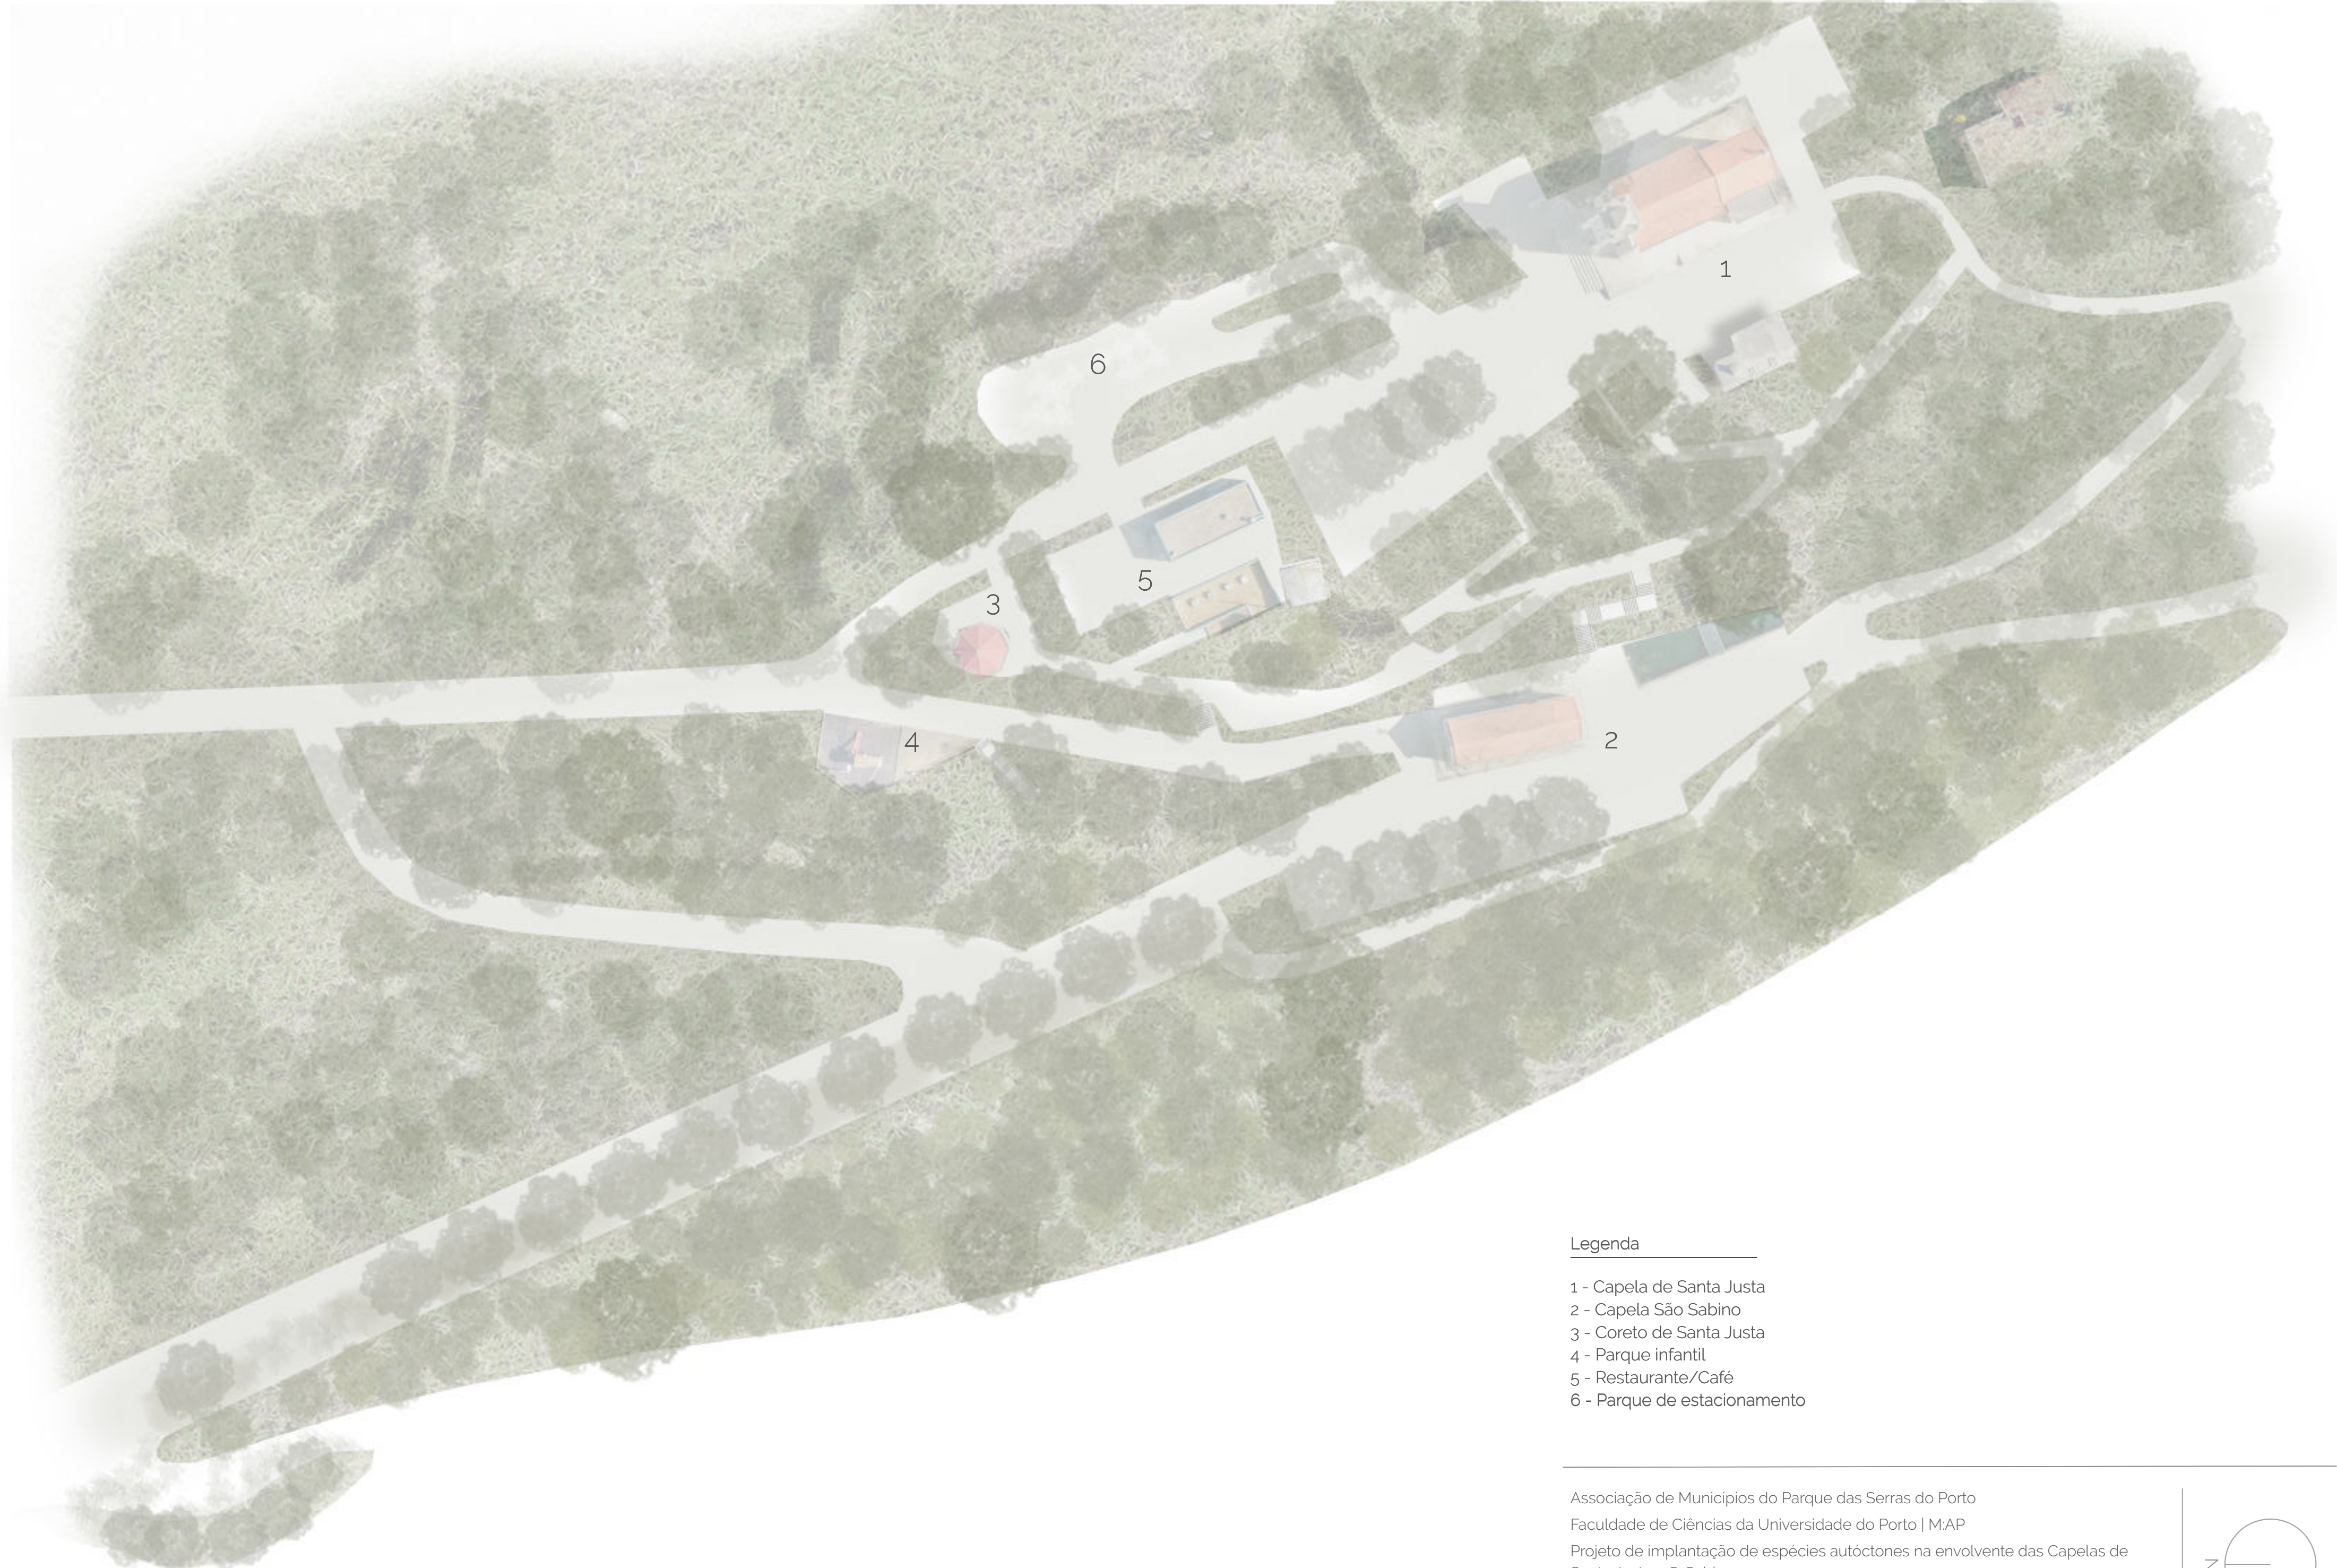
- 1 - Capela de Santa Justa
- 2 - Capela São Sabino
- 3 - Coreto de Santa Justa
- 4 - Parque infantil
- 5 - Restaurante/Café
- 6 - Parque de estacionamento
