Avaliação das Bacias de Paisagem dos Rios do Parque das Serras do Porto

Mestrado de Ecologia e Ambiente
Departamento de Biologia
2018

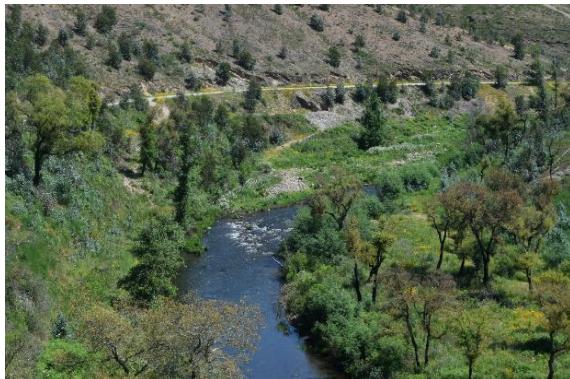
No ponto Fer. 11 encontramos um baixo potencial de melhoria, devido às condições aí presentes. A margem esquerda apresenta uma vegetação riparia em bom estado, com uma boa largura, composição e continuidade (Figura 12). Esta margem também se destaca pelo seu estado natural sem grande artificialização e pela ausência de fontes pontuais de poluição. Já a margem direita encontra-se em condições ligeiramente mais degradadas, comprovadas por uma vegetação ripária mais esparsa, uma margem mais artificializada e com bastantes detritos (Figura 13).

Figura 12 - Vista superior ponto Fer. 11(margem esquerda no lado direito da imagem)(fotografia de Tiago Koch)

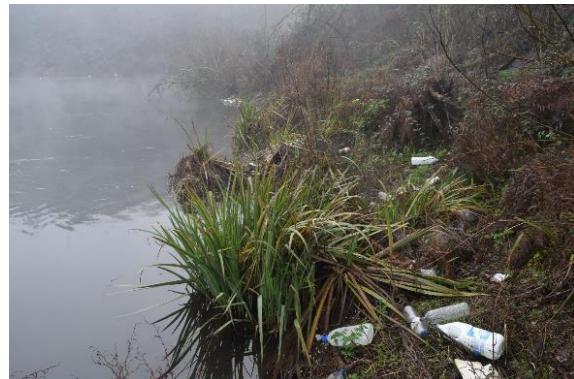
Figura 13 – Detritos na margem direita do ponto Fer. 11 (fotografia de Joel Leitão)

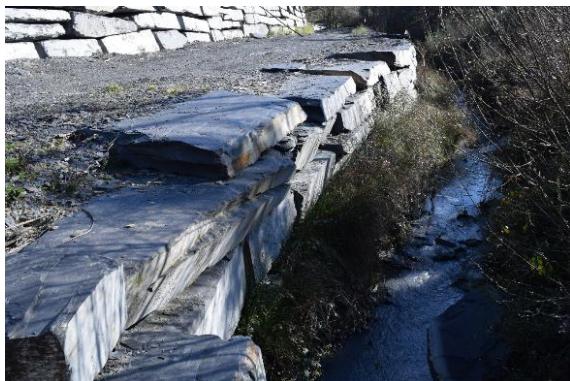
No ponto de St^a Baia encontramos um grande potencial de melhoria devido à grande proximidade a uma escombreira, resultante da actividade mineira para a extração de lousa, realizada perto desta ribeira. Esta actividade mineira levou a uma grande alteração da qualidade da água, e por consequência a um aumento do potencial de melhoria. Devido à grande actividade humana neste ponto o corredor ripário encontra-se em más condições e ambas as margens estão bastante artificializadas e apresentam um corredor ripário bastante esparsos (Figura 14). Os lixiviados e escorrências que provêm da escombreira fizeram com que a água neste ponto adquirisse uma tonalidade cinzenta e turvação, algo que influencia negativamente o rio Ferreira, especificamente no ponto Fer. 2 (Figuras 15 e 16).

Figura 14 – Artificialização das margens do ponto Stª Baia.
(fotografia de Joel Leitão)

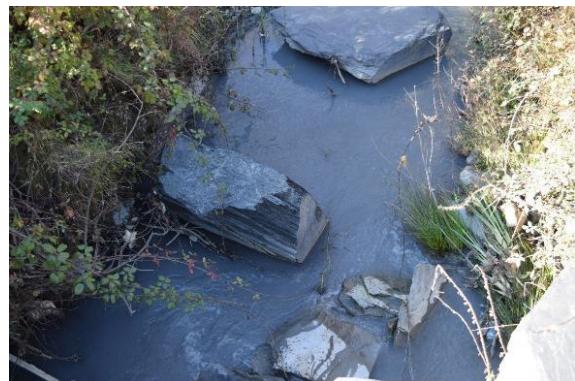
Figura 15 - Água no ponto Stª Baia (fotografia de Joel Leitão)

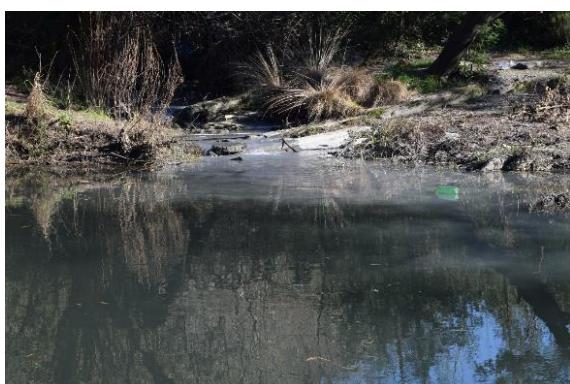
Figura 16 – Água no Ponto Fer. 2 onde a Ribeira de Santa Baia desagua no rio Ferreira (fotografia de Joel Leitão)

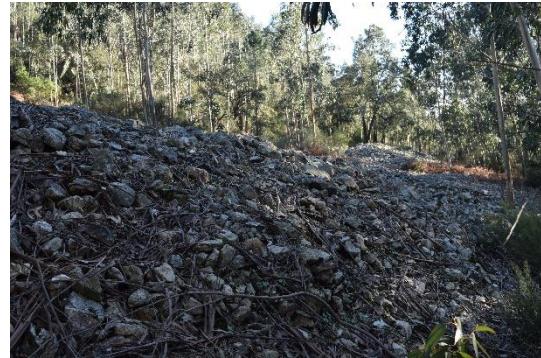
Figura 18 – Escombeira no Ponto Fer.6 (fotografia de Joel Leitão)

Nos restantes pontos deste Grupo o potencial de melhoria do ecossistema ribeirinho apresenta-se entre os 31 e 37 valores, sendo que estas pontuações se mantêm relativamente estáveis ao longo do rio Ferreira. O que mais afecta a avaliação dos pontos entre Fer. 1 e Fer. 10 são as fracas pontuações obtidas na avaliação das margens, tendo a margem direita obtido pontuações mais baixas na maioria dos pontos. Estas baixas pontuações nas margens devem-se à forte presença, ao longo do rio Ferreira, da floresta de eucaliptos e de espécies invasoras que impedem o crescimento e manutenção de um corredor ripário saudável, e à actividade humana, como a agricultura, que fragiliza, e destrói o corredor ripário restante (figuras 17, 19 e 21). É também importante referir a presença de várias escombreiras romanas em diferentes pontos no rio Ferreira, que acabam por levar a uma avaliação mais baixa nas margens (figuras 18 e 20).

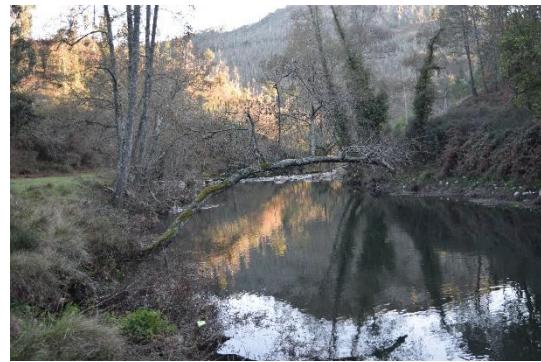
devido à baixa pontuação que estes pontos obtiveram na turbidez e coloração da água, que se mantiveram constantes ao longo do rio (figura 22).

Figura 22 - Água no Ponto Fer.10 (fotografia de Joel Leitão)

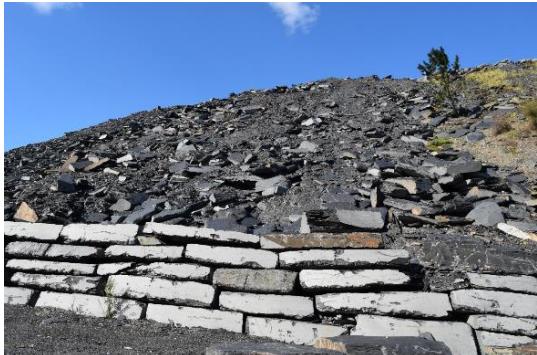
No ponto St^a Baia encontramos cinco tipos diferentes de ocupação de solo, sendo que o tipo de ocupação que ocupa maior área é pedreira, mais especificamente a escombreira resultante da actividade mineira perto do local (Figura 23). Este ponto, como já foi dito anteriormente, apresenta-se muito alterado, sendo que as diferentes ocupações de solo se encontram bastante degradadas, o que leva a que o seu potencial de melhoria seja elevado (Figura 24).

Figura 23 – Escombreira no ponto St^a Baia (fotografia de Joel Leitão)

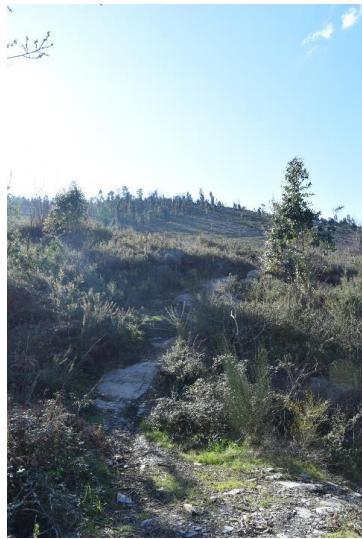
Figura 24 – Matos degradados no ponto St^a Baia (fotografia de Joel Leitão)

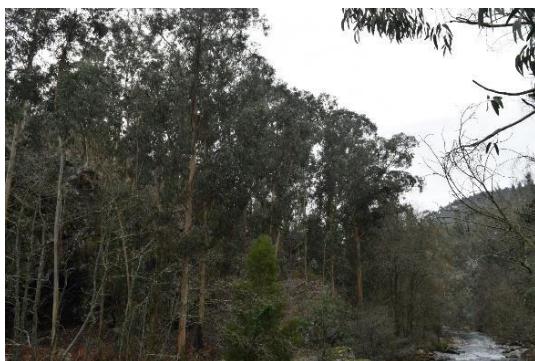
Figura 25 - Floresta de Eucaliptos Fer. 4 (fotografia de Joel Leitão)

No ponto Fer. 4 temos presentes quatro tipos de ocupação de solo, dos quais o que apresenta uma maior área é a floresta de eucaliptos (Figura 25). Também encontramos neste ponto floresta de espécies invasoras (acácas e mimosas), vegetação herbácea natural e rocha nua (Figura 26). Os tipos de ocupação de solo existentes neste ponto apresentam uma avaliação máxima relativamente baixa, porque a floresta de eucaliptos e a floresta de espécies invasoras não prestam serviços de ecossistema de grande qualidade. No entanto, como neste ponto os diferentes tipos de ocupação do solo não se encontram em boas condições, o seu potencial de melhoria acaba por ser elevado, quando comparado com os restantes pontos deste grupo.

No ponto Fer. 3 também se verificou uma grande ausência de vegetação ripícola, não só devido à floresta de eucaliptos que domina o PSeP, mas também por causa da presença de rocha nua, que dificulta o crescimento deste tipo de vegetação (Figura 25). A água neste ponto também não se encontra nas melhores condições, com uma grande turvação e uma cor bastante acinzentada, isto deve-se ao facto de que este ponto ainda está bastante perto do ponto Fer. 2, não tendo havido ainda possibilidades para que a água recuperasse, através da deposição de detritos e sedimentos (Figura 34).

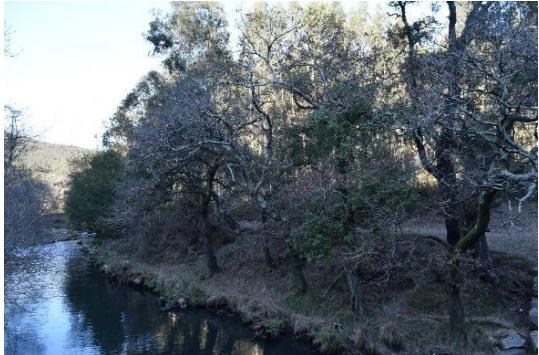
Figura 27 - Floresta de Sobreiros e outros carvalhos no ponto Fer. 8 (fotografia de Joel Leitão)

Já no ponto Fer. 8 encontramos uma área dominada por floresta de eucaliptos com algumas manchas de floresta de sobreiro e floresta de outros carvalhos e também vegetação herbácea natural e matos (figuras 27 e 28). Os tipos de ocupação de solo neste ponto, com a excepção da floresta de eucaliptos, são ocupações que seriam esperadas na área se esta não tivesse sido afectada pela actividade do Homem. No entanto as condições em que se encontram não são as melhores uma vez que a área é, na sua maioria, ocupada por uma espécie que foi aí introduzida.

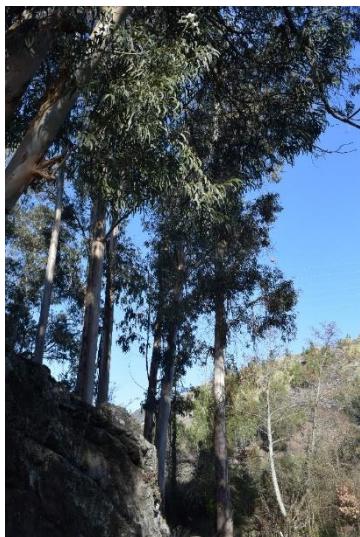
Figura 29 - Floresta de Eucaliptos no ponto Fer. 2 (fotografia de Joel Leitão)

Os tipos de ocupação de solo encontrados nestes pontos são muito semelhantes, todos apresentam floresta de eucalipto como principal tipo de ocupação de solo, com focos pontuais

de vegetação herbácea natural ou matos e também algumas áreas de rocha nua (Figuras 29 a 32). Estes tipos de ocupação de solo não apresentam grande potencial de melhoria, pelo que o principal factor que influencia os resultados que foram obtidos na tabela 5 são as condições do ecossistema ribeirinho.

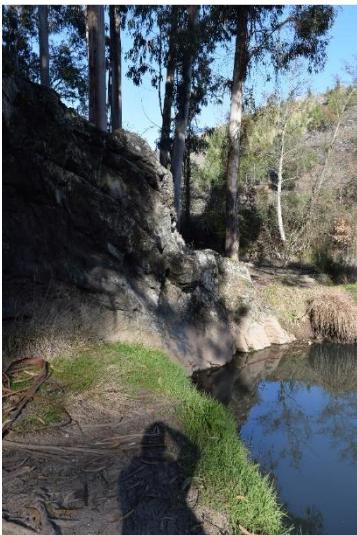
No ponto Fer. 2, devido à grande presença de eucaliptos na margem direita a vegetação ripária é quase inexistente (Figura 33), o que leva a que esta margem tenha um potencial de melhoria mais elevado. Outro factor que influencia o potencial de melhoria neste ponto são as condições da água que são encontradas neste ponto. Devido à foz da ribeira de Stª Baia ser neste ponto, e às condições em que esta ribeira se encontra, a água no ponto Fer. 2 apresenta uma elevada turvação e uma cor bastante acinzentada (Figuras 16 e 30). Também é de notar o forte cheiro a matéria orgânica que se sentia neste ponto, muito devido à grande presença de campos agrícolas no espaço entre este ponto e o ponto Fer. 1.

Figura 33 - Ausência de vegetação ripícola no ponto Fer. 2 (fotografia de Joel Leitão)

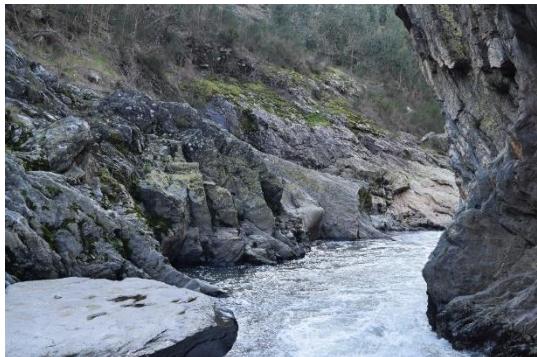
Figura 34 - Margens do ponto Fer. 3 (fotografia de Tiago Koch)

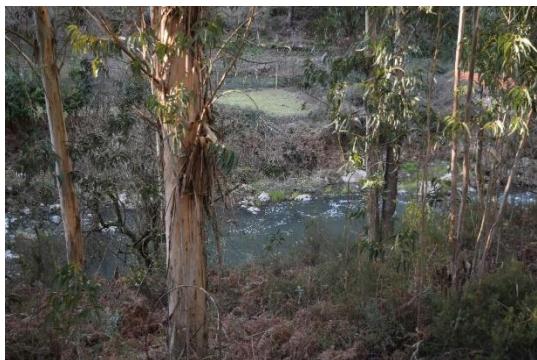
Já no ponto Fer. 6 ambas as margens se encontram degradadas e com pouca vegetação ripária natural. Na margem esquerda por causa da forte presença de floresta de eucaliptos e na margem direita devido a campos agrícolas que ocupam a margem (Figura 35). Neste ponto a água também apresenta uma coloração acinzentada e alguma turvação, que no entanto é menor que aquela encontrada nos pontos Fer.2 e Fer.3 uma vez que já houve a possibilidade para que alguns dos sedimentos transportados pela água se depositassem ao longo do percurso do rio.

Figura 35 - Margens no ponto Fer. 6, eucaliptos na margem esquerda e campos agrícolas na margem direita (fotografia de Joel Leitão)

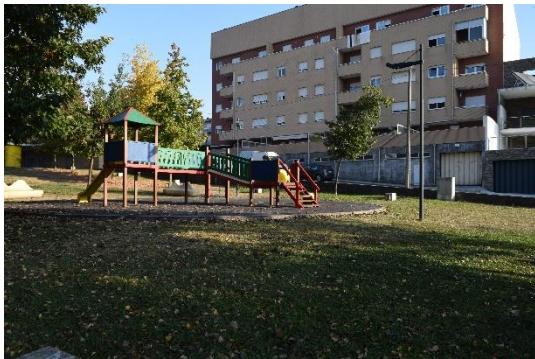
Figura 36 - Urbanização no Ponto Simão 1 (fotografia de Tiago Koch)

Todos os pontos referentes ao Rio Simão apresentam um potencial de melhoria superior a 34 valores, com os pontos Simão 1, 2, 6 e 7 a atingirem os valores mais elevados. Isto ocorre devido às urbanizações perto destes pontos, que impossibilitam o crescimento e manutenção de um ecossistema ribeirinho saudável (figura 36). Nos pontos Simão 3, 4 e 5 o principal factor que leva ao seu potencial de melhoria são as pontuações baixas obtidas na avaliação do leito do rio, já que nestes pontos foram encontrados vários detritos e obstáculos que afectam negativamente a pontuação obtida (figuras 37 e 38).

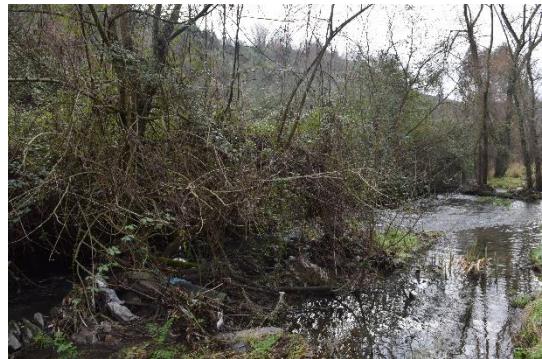
Figura 37 - Detritos no leito do ponto Simão 4 (fotografia de Joel Leitão)

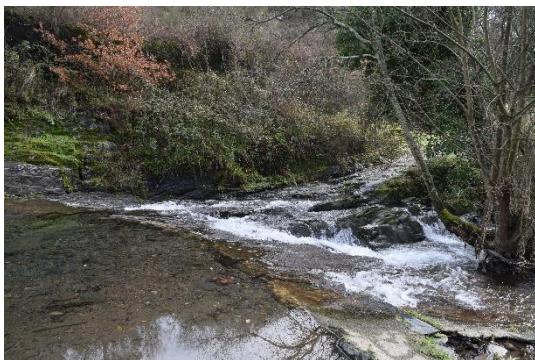
Figura 38 - Leito no ponto Simão 5 (fotografia de Joel Leitão)

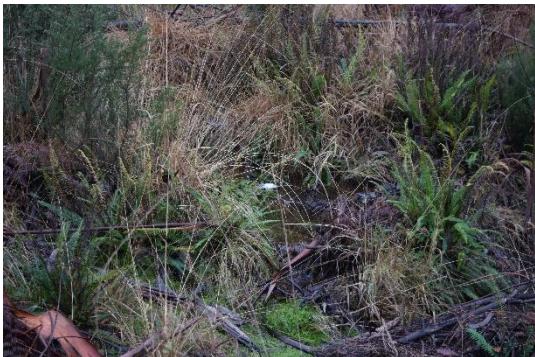
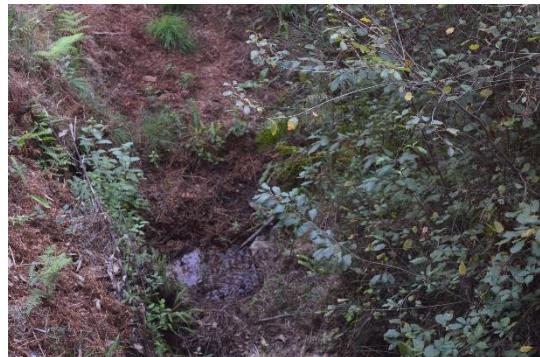
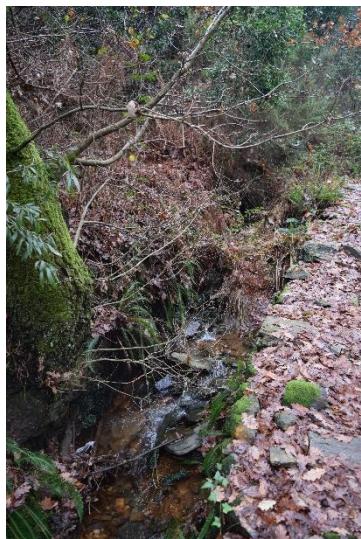
Nos pontos pertencentes à ribeira do Inferno, há uma clara deterioração das condições do ecossistema ribeirinho, ao longo do curto percurso desta ribeira. Enquanto no ponto Inf.1 temos um baixo potencial de melhoria, um total de 20 valores, nos pontos 2 e 3 observou-se um aumento do mesmo, com potenciais de melhoria de 30 e 39 valores. Isto deve-se principalmente à degradação gradual das condições presentes nas margens à medida que se aproxima da foz da ribeira do Inferno no rio Simão, no ponto Inferno 3 (figuras 39 a 41).

Figura 39 – Ribeira do Inferno no ponto Inf.1 (fotografia de Joel Leitão)

Figura 40 - Ribeira do Inferno no ponto Inf.2 (fotografia de Tiago Koch)

Figura 41 - Ribeira do Inferno no ponto Inf. 3 (fotografia de Joel Leitão)

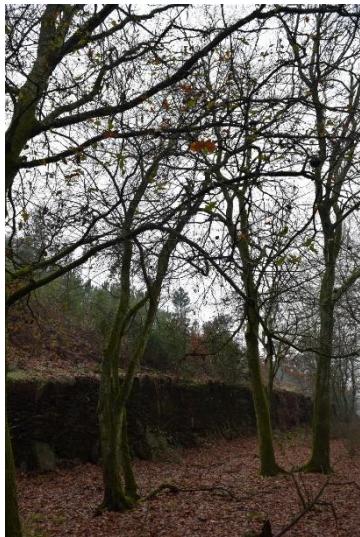
Figura 42 - Carvalhos no ponto Simão 3 (Fotografia de Joel Leitão)

No ponto Simão 3, temos um mosaico constituído principalmente por floresta de outros carvalhos, floresta de eucaliptos e vegetação herbácea natural (Figuras 42, 43 e 44), sendo que os últimos dois tipos de ocupação de solo referidos são os principais responsáveis pelo elevado potencial de melhoria neste ponto, uma vez que não se encontram nas melhores condições. Isto acontece por causa da idade da floresta de eucaliptos no local, sendo que esta ainda é bastante recente, o que é comprovado pelo tamanho das árvores (Figura 43). Já a vegetação herbácea natural não consegue fornecer serviços de ecossistema devidamente, em grande parte derivado da presença de espécies herbáceas invasoras no local (Figura 44).

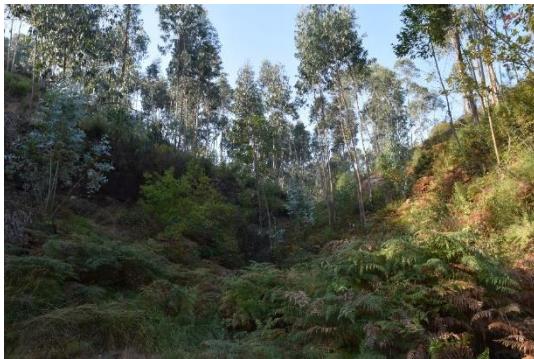
Já no ponto Inf. 2 o potencial de melhoria elevado deve-se às fracas condições em que se encontram os principais tipos de ocupação de solo neste ponto. A floresta de eucaliptos (Figura 45), que ocupa grande parte da área de estudo, não apresenta grandes capacidades de provisionamento, sendo que estas estão abaixo do que seria ideal. Os serviços de manutenção também apresentam uma baixa cotação neste ponto, devido ao estado desordenado em que se encontra a floresta de eucaliptos no local. Neste ponto também encontramos manchas de matos, que devido à sua dispersão no ponto não conseguem fornecer os serviços de ecossistema da melhor forma possível (Figura 46).

Figura 45 - Floresta de Eucaliptos no ponto Inf. 2 (Fotografia de Tiago Koch)

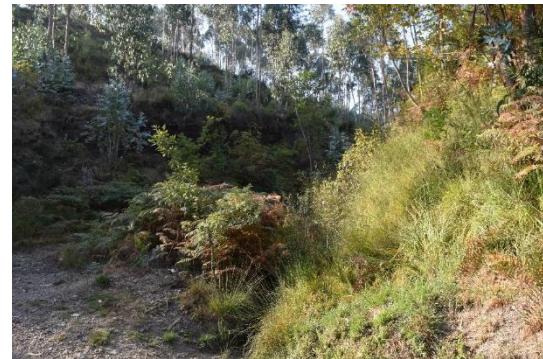
Figura 46- Mancha de matos no ponto Inf. 2 (Fotografia de Tiago Koch)

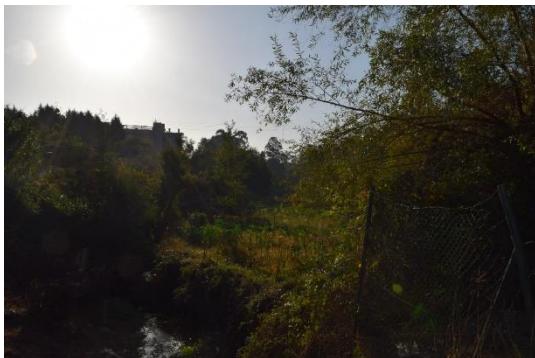
No ponto Simão 2 o ecossistema ribeirinho encontra-se bastante degradado pela actividade antrópica, caracterizada pela presença de culturas temporárias de regadio (Figura 47) e de tecido urbano contínuo predominantemente horizontal (Figura 48). Estes tipos de ocupação de solo levam a que o ecossistema ribeirinho seja destruído e dificultam a sua regeneração ao longo do tempo. Neste ponto o leito do rio também se encontra bastante degradado, com bastantes detritos e obstáculos no curso (Figura 49). É também importante referir que a água neste ponto se apresenta em mau estado, o que é evidenciado pela cor acinzentada da mesma, pela sua turbidez e pelo cheiro a matéria orgânica que se sentia no local, muito devido aos detritos provenientes dos campos agrícolas envolventes e a montante deste ponto.

Figura 47 - Culturas temporárias de regadio no ponto Simão 2 (Fotografia de Tiago Koch)

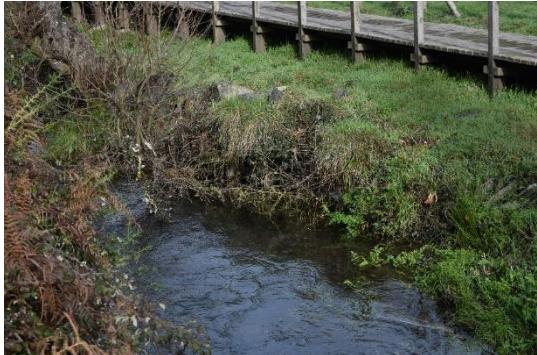
No ponto Simão 6, o elevado potencial de melhoria deve-se às fracas condições encontradas em ambas as margens. Na margem esquerda a vegetação ribeirinha apresenta-se descontinua e com pouca largura, sendo composta na sua maioria por vegetação herbácea (Figura 50). Esta margem encontra-se bastante artificializada, como é evidenciado pelo passadiço e muros de lousa que a ladeiam, estruturas que acabam também por afectar a zona de erosão da margem. Estão também presentes diversas fontes de poluição nesta margem muito devido aos campos agrícolas e habitações presentes neste ponto. A margem direita encontra-se em melhor condição quando comparada com a margem esquerda, no entanto o corredor ripário apresenta-se em más condições, com baixa continuidade, pouca largura e maioritariamente constituído por vegetação herbácea (Figura 51).

Figura 50 – Margem esquerda ponto Simão 6 (Fotografia de Joel Leitão)

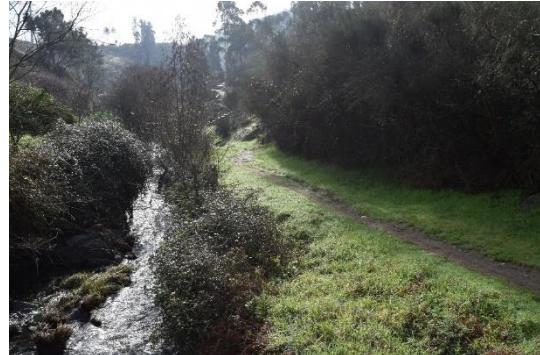
Figura 51 – Margem direita ponto Simão 6 (Fotografia de Joel Leitão)

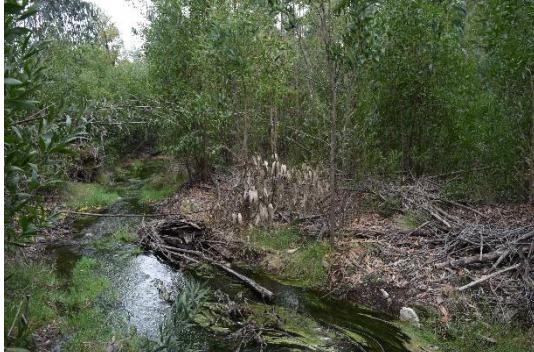
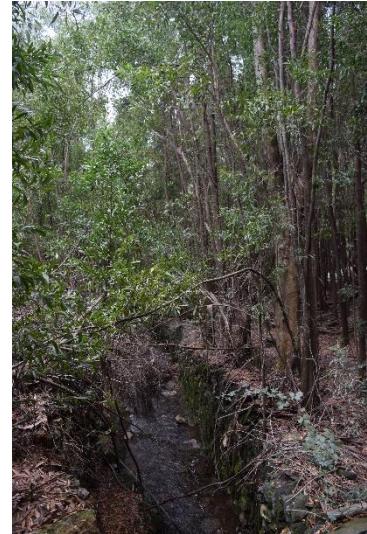
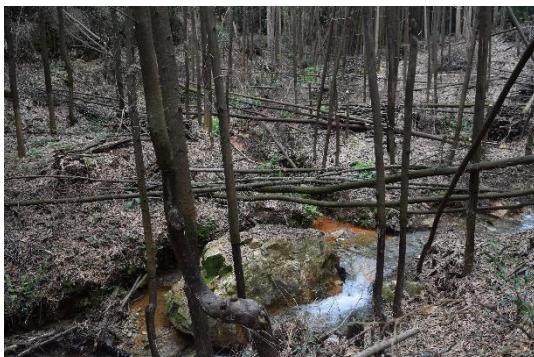
As condições encontradas nos pontos deste grupo, foram no geral bastante semelhantes. Entre o ponto Silv. 1 e Silv. 7 a grande dominância da monocultura de eucaliptos e florestas de espécies invasoras leva a que não seja possível a fixação e desenvolvimento de um corredor ripário saudável, diminuindo grandemente a pontuação atribuída na avaliação das margens (figuras 52 a 58).

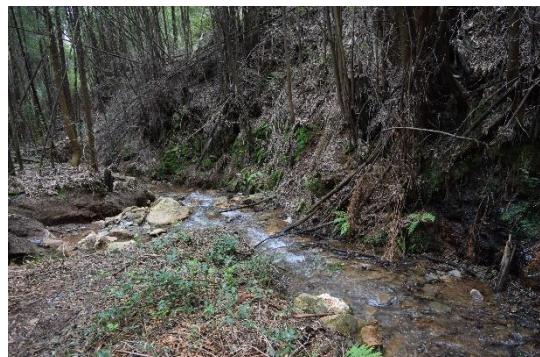
55, 56, 57 e 58). Estas escorrências levam a que a água adquira uma tonalidade laranja, reduzindo assim a sua qualidade.

Figura 55 - Ribeira de Silveirinhos no ponto Silv. 4 com escorrências féreas na margem direita (fotografia de Joel Leitão)

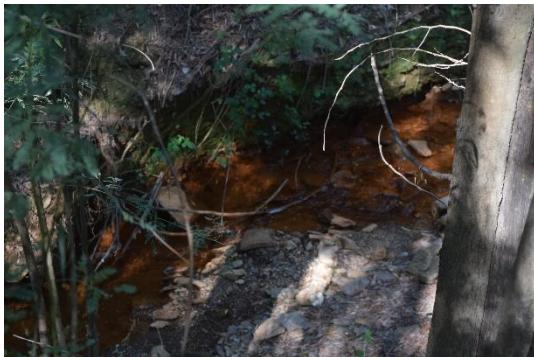
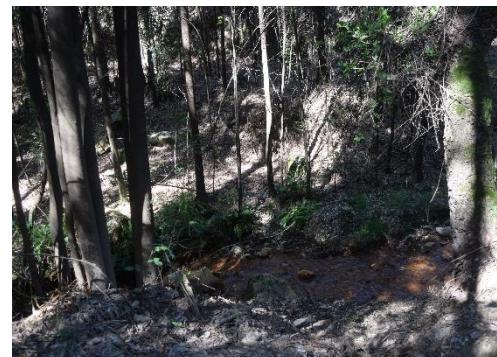
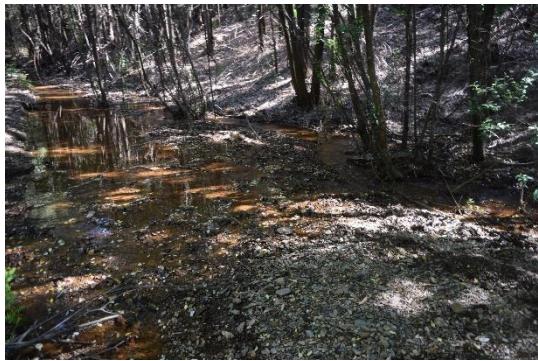
A partir do ponto Silv. 4 começou-se a notar a existência de várias escorrências de águas féreas provenientes das antigas explorações mineiras, existentes na margem direita (figuras

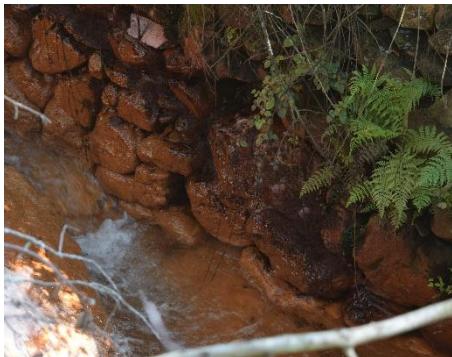
Nos pontos Silv. 8 e Silv. 9 verificou-se uma grande artificialização das margens, que impossibilita a atribuição de bons resultados na avaliação do ecossistema ripário. De notar também que nestes dois pontos a água e o leito se encontram em más condições. A água nestes dois pontos apresenta uma forte tonalidade laranja e grande turbidez. Já o leito apresenta um substrato pouco heterogéneo e com bastantes detritos.

Figura 59 - Artificialização das margens no ponto Silv. 8
(fotografia de Joel Leitão)

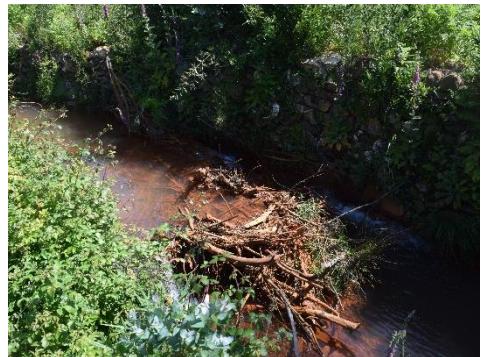
Figura 60 - Detritos e artificialização da margem no ponto Silv. 9 (fotografia de Joel Leitão)

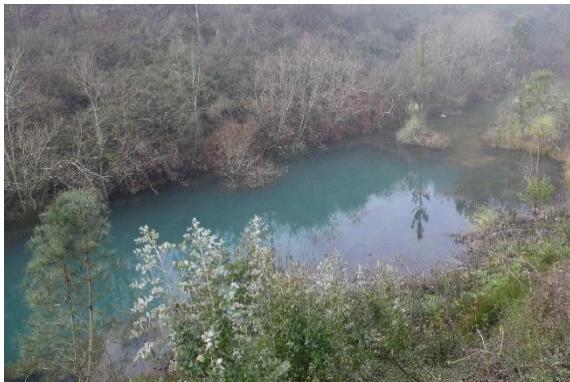
O ponto Lag. localiza-se entre duas lagoas artificiais, resultantes da actividade mineira na zona. As condições encontradas neste ponto levam a que ambas as margens tenham a pontuação mínima na avaliação da artificialização da margem, uma vez que estas se encontram bastante artificializadas, diminuindo assim a cotação dos parâmetros referentes às mesmas. Nas avaliações efectuadas ao estado do leito e da água foram obtidas pontuações bastantes baixas, o que era esperado dada a natureza deste ponto.

Figura 61 - Lagoas no ponto Lag. (fotografia de Joel Leitão)

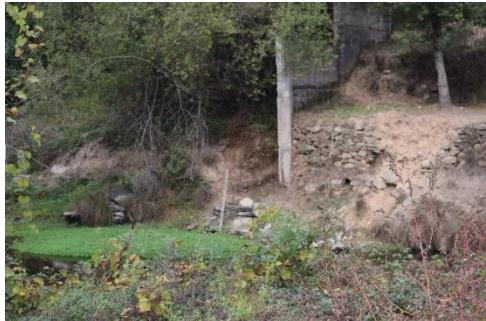
Figura 62 - Rio Sousa no ponto Sou. 3 (fotografia de Tiago Koch)

Nos pontos Sou. 3 e Sou. 4 foram observadas condições relativamente semelhantes. Em ambos os pontos o corredor ripário apresentava-se em estado razoável, no entanto em ambos os pontos estavam presentes várias fontes pontuais de poluição, provenientes dos campos agrícolas e zonas residenciais nas suas imediações. O leito do rio apresentou uma boa pontuação tanto no ponto Sou. 3 como no Sou. 4, ambos com uma avaliação de 15 pontos em 20 possíveis. Apesar disso a pontuação obtida através da avaliação do estado da água foi relativamente baixa, o que é comprovado pela cor e turvação da água nestes pontos e pela eutrofização encontrada em específico no ponto Sou. 3.

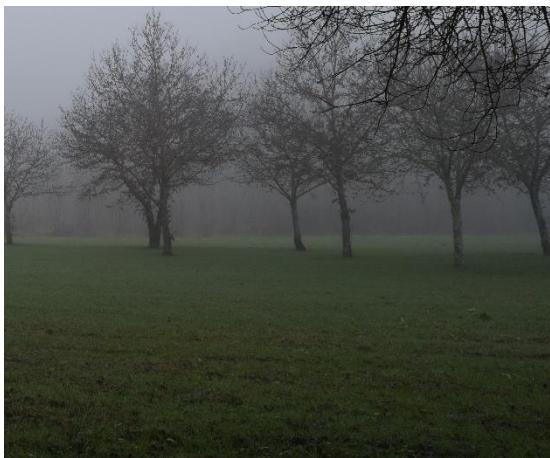
Figura 64 - Campo agrícola em abandono no ponto Sou. 2 (fotografia de Joel Leitão)

Nos pontos Sou. 1 e Sou.2 o potencial de melhoria não é muito elevado devido ao relativo bom estado das margens e da água nestes pontos, não estando tão afectados pela presença humana, como os outros pontos deste grupo. No entanto no ponto Sou.2 temos uma pontuação mais baixa nas margens devido à artificialização das mesmas, já que neste ponto encontram-se alguns campos agrícolas abandonados que se estendem até à margem (figura 64).

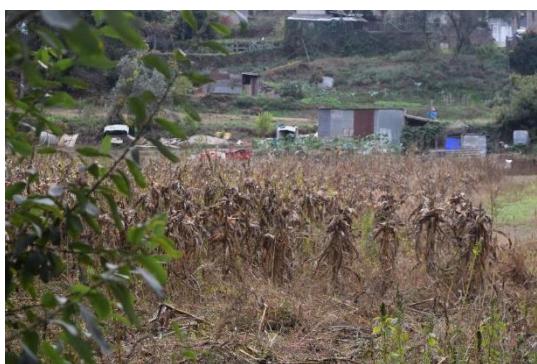
No ponto Sou. 3 a maior parte da área é ocupada por culturas temporárias de regadio que se encontram em estado degradado como é possível verificar na figura 65. Neste ponto existe também uma pequena área de floresta de outros carvalhos, a montante das culturas temporárias de regadio, a qual obteve uma avaliação relativamente baixa, devido às suas pequenas dimensões e ao de estar rodeada por espécies de flora invasoras.

Figura 65 - Culturas temporárias de regadio degradadas no ponto Sou. 3 (fotografia de Tiago Koch)

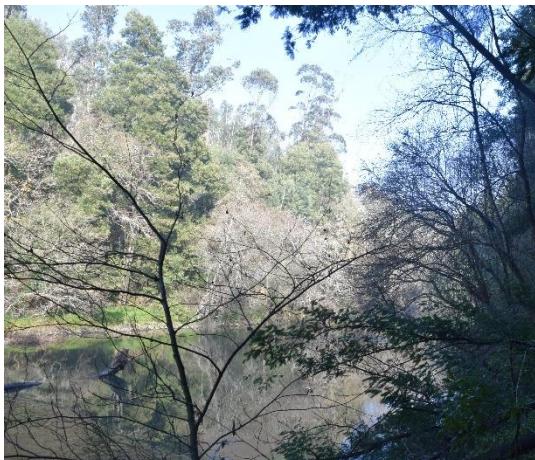
Figura 66 - Floresta de Eucaliptos no ponto Sou. 1
(fotografia de Joel Leitão)

Nos dois pontos que não foram considerados prioritários, a ocupação de solo que cobria uma maior área foi a floresta de eucalipto no ponto Sou. 1 e vegetação herbácea natural no ponto Sou. 2. Em ambos os pontos os tipos de ocupação de solo encontrados apresentam um potencial de melhoria relativamente baixo, tanto devido à baixa avaliação máxima que lhes poderia ser atribuída, como é o exemplo da floresta de eucaliptos no ponto Sou. 1 (figura 66), ou ao relativo bom estado em que se encontravam, como a floresta de outros carvalhos no ponto Sou. 2 (figura 67).
